# Tilstandsrapport

Enebolig

Kjærlighetsstien 26, 1850 MYSEN

Befaringsdato: 13.05.2025

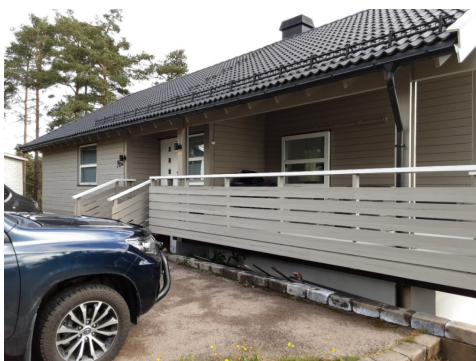
### ! TG 2 Nedløp og beslag

Foliebelagte stålrenner/nedløp og beslag.

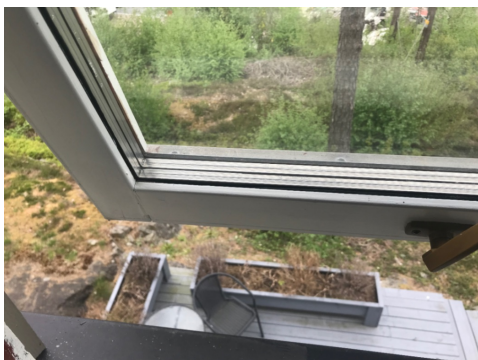
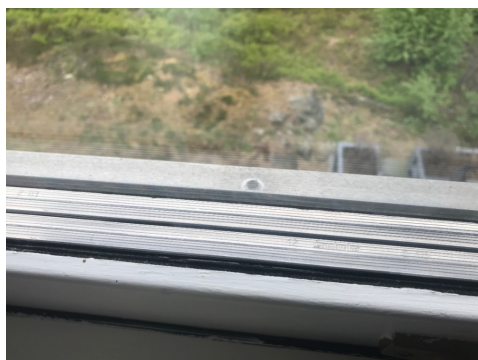
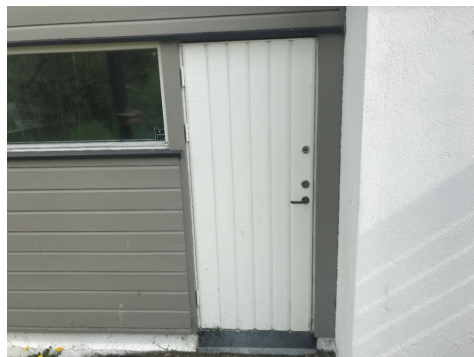
## ! TG 2 Vinduer

Det kan tenkes at tettelister ikke er like gode som når vinduene var nye, det kan oppstå trekk rundt de, så det kan vurderes om de bør byttes ved enkelt vinduer.

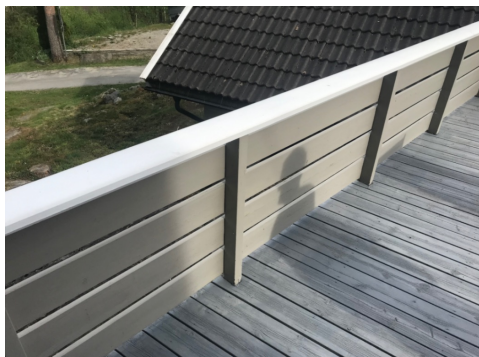
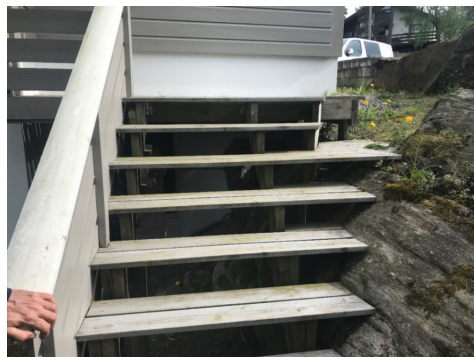
## ! TG 2 Utvendige trapper

Trykkipregnet trapp til hoveddør, til mellom etasje, til underetasje og til garasje.

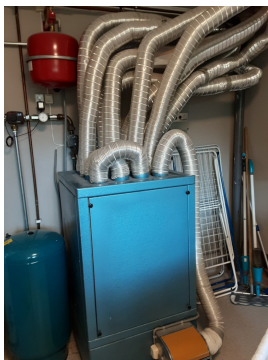
## ! TG 1 Varmtvannstank

Varmtvannstanken 300l, dette er en dobbelt mantlet bereder som går til varmen i ventilasjons anlegget og til forbruksvann. Den er produsert i år 2008 så den begynner å bli noe eldre så det bør følges med på levetid på berederen.

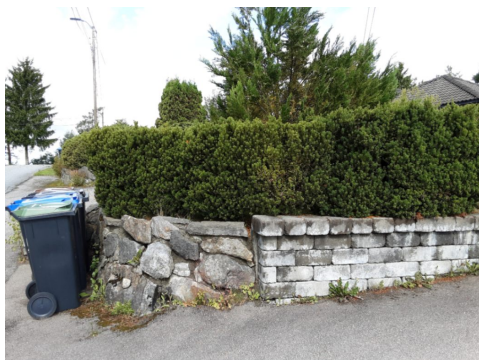
- Det er påvist mindre sprekker og/eller skjevheter i muren.

Det er støtte mur som er oppført i naturstein og betong blokker, steinene er ikke rette så det er sprekker og ujevnheter i muren. Det er usikkert om dette har vært slik siden den ble oppført eller at det har skjedd i ettertid. Det skal ikke være noen fare for at muren faller ned, det er mer av kosmetisk karakter.

- Det er ikke behov for utbedringstiltak.
