Enebolig
Sundbyvegen 20
2074 Eidsvoll Verk

Boligens tekniske tilstand:

Dato: 26/08/2024

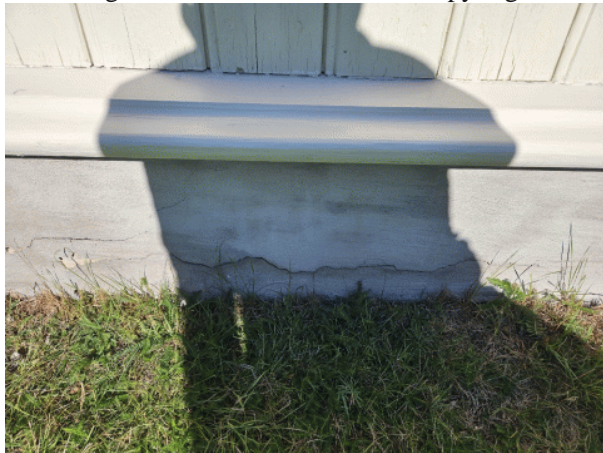
1. Grunn og fundamenter**TG 2** 1.1 Byggegrunn, fundamenter, grunnmur, drenering og sikring mot vann og fuktighet

Det er avskalling av puss på grunnmur og små riss, men ellers fremstår grunnmur i grei stand. TG2

Utvendig fuktsikring/drenering er i fra byggeår og passert mer enn sin forventet levetid. TG2

Det ble målt noe høye fuktverdeier i kjelleretasjen og det er synlig saltutslag på vegger, dette er en indikasjon på at det ikke ligger tettesjikt til grunn og at det kan være dreneringsvikt. TG2

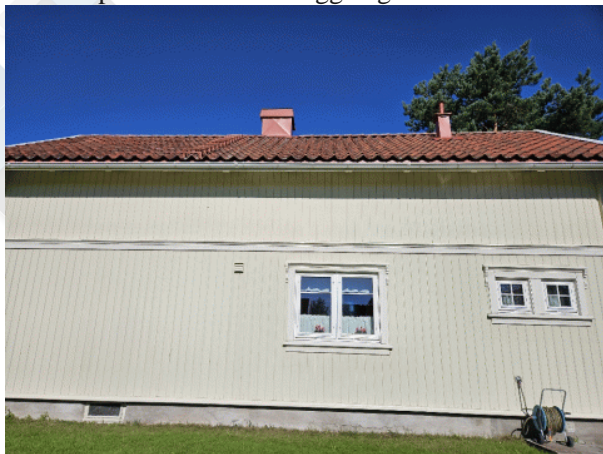
Merknader: Overflatevann skal ikke renne mot vegg/grunnmur. Fallet ut fra bygningen skal være minimum 1:50 i en avstand på minst 3 m fra veggen/grunnmur.

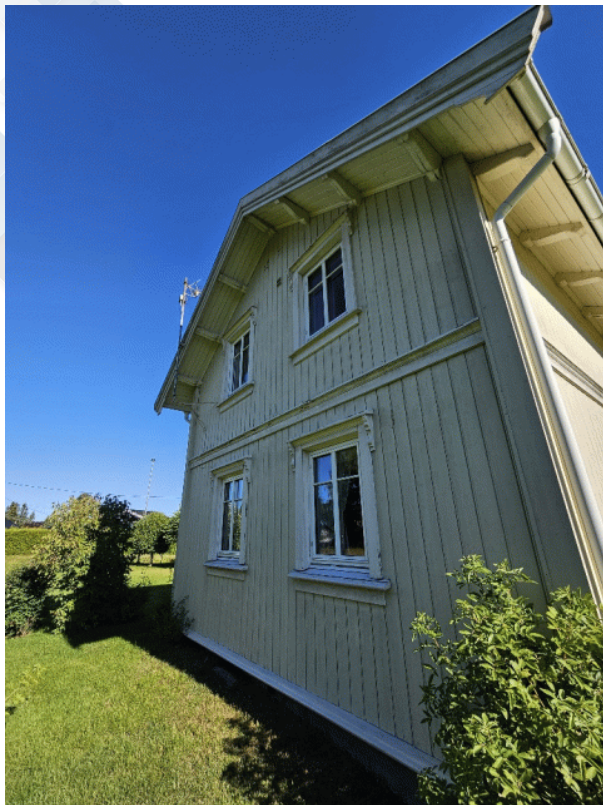
TG 2 2.1 Yttervegger

Det er stedvis svartesopp på ytterkledningen rundt hele boligen og noe tørrsprekker. Ytterkledningen har behov for vask og behandling i nær fremtid. TG2

Det er stedvis tørrsprekker på omramminger rundt vinduer. TG2

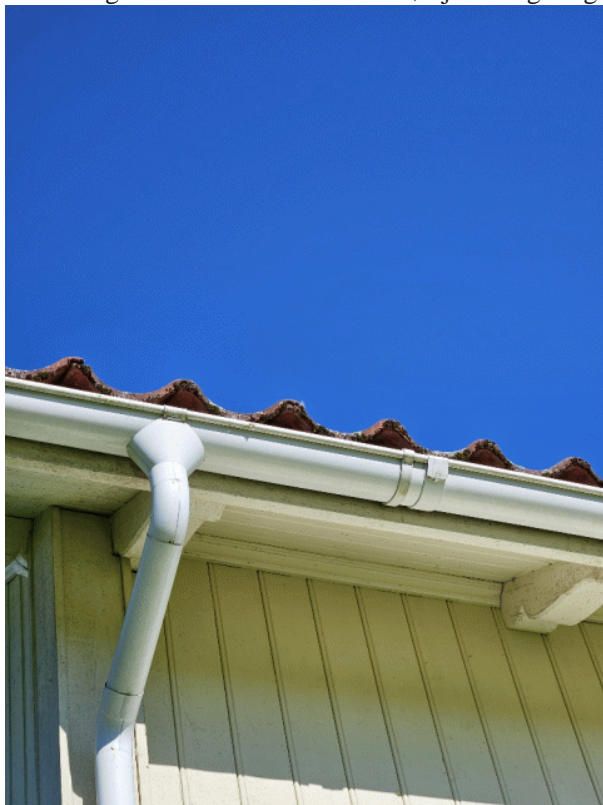
- Det er ikke påvist svanker/svai i mønet.
- Det er påvist fuktskjolder.
- Det er ikke påvist råteskade eller skadedyr.
- Det ser utett ut rundt gjennomføringer.
- Det er påvist ventilering/lufting.

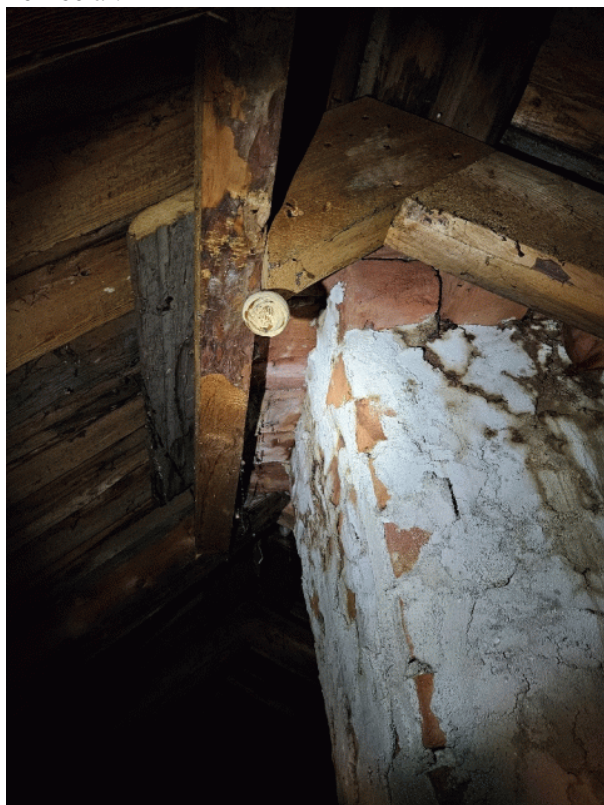
TG 2 5.1 Loft (konstruksjonsoppbygging)

Det er fuktskjolder på skorstein og stedvis i undertaket, fuktskjoldene ser ut til å være av eldre dato. TG2

Fuktskjoldene ble ikke fuktmålt, grunnet begrenset tilkomst. TGIU

Det settes også tilstandgrad TG2, grunnet alder.

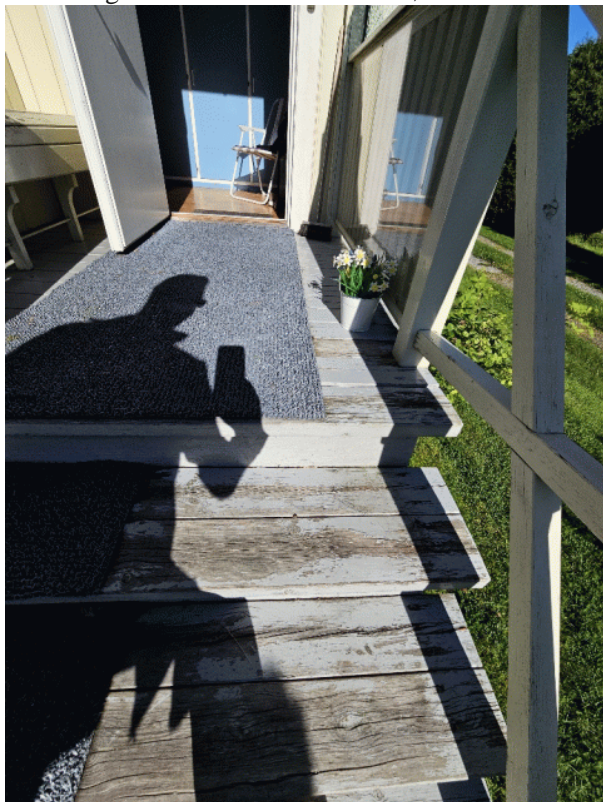
TG 2 6.1 Balkonger, verandaer og lignende

Entreveranda på 3m² oppført i trekonstruksjon med terrassebord på bjelkelag og tretrapp med rekkverkshøyde på 82cm. Det er avflassing av maling og tørrsprekker på terrassebord, terrassebord har behov for vask, behandling og vedlikehold i nær fremtid. TG2

Det er avflassing av maling og tørrsprekker på terrassebord, terrassebord har behov for vask, behandling og vedlikehold i nær fremtid. TG2

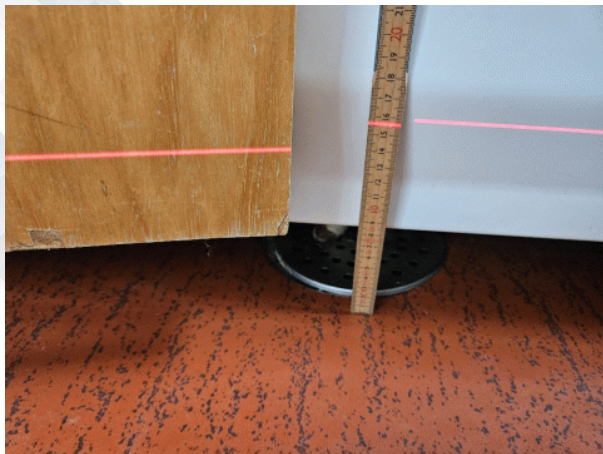
TG 2 7.1.2 Overflate gulv

Det ble utført en enkelt test av overflatene, der det registreres ikke tilfredsstillende fall på gulv mot sluk (ikke ett krav på oppførings tidspunktet), vinylbelegget har passert mer enn sin forventet levetid. TG2

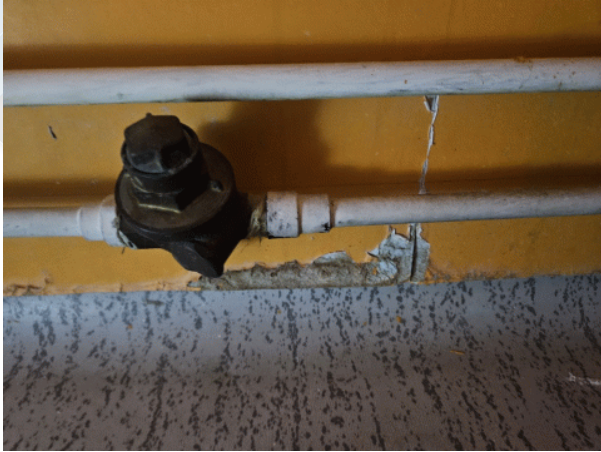
Det fuktsveller på undersiden av veggplater og ved blandebatteriet. TG2

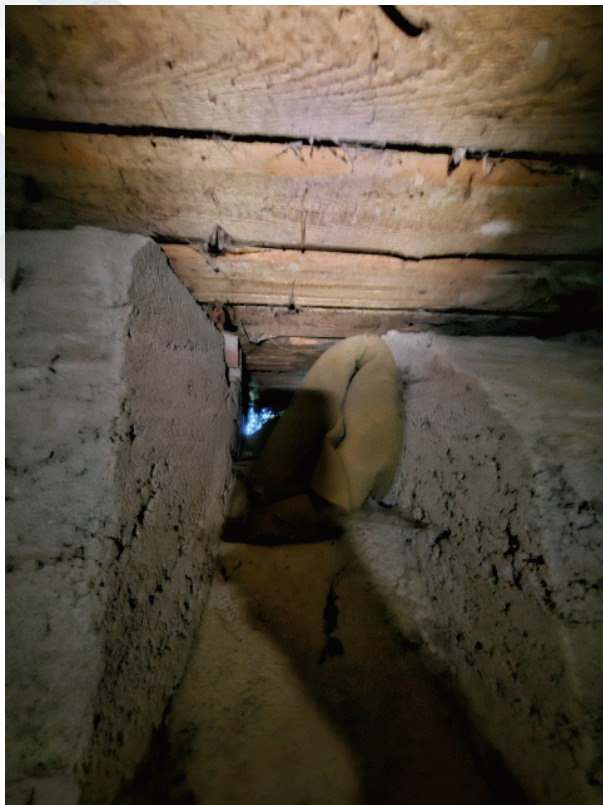
det ble utført fuktsøkt på tilfeldige utvalgte steder på vegg og tak/himling (etasjeskillere) hvor det avdekkes høye fuktverdier. TG2

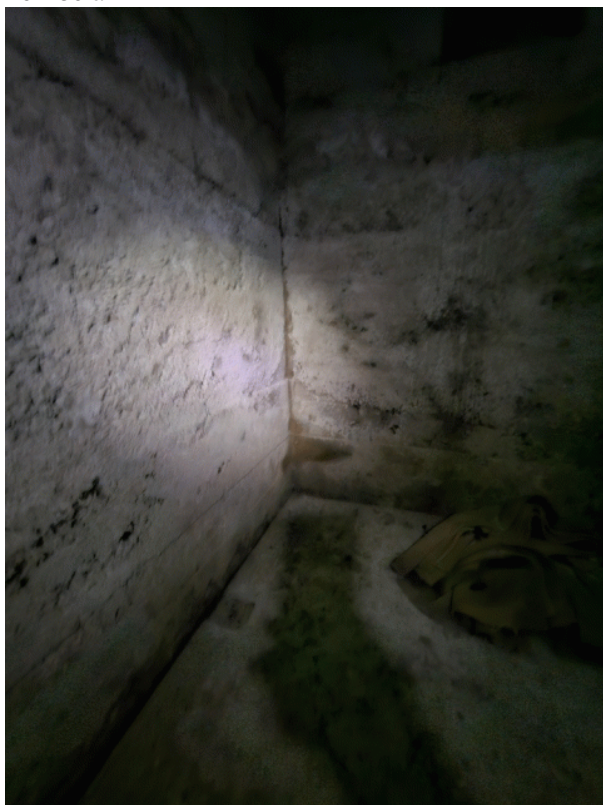
**TG 2** 9.1.2 Gulvets overflate

Det er synlig fuktskjolder på betongdekkete, det ble utført fuktsøk på tilfeldige utvalget steder der det avdekkes høye verdier. Det er en indikasjon på at støpt fundament ligger direkte på grunn uten tettesjiktet under fundament. TG2

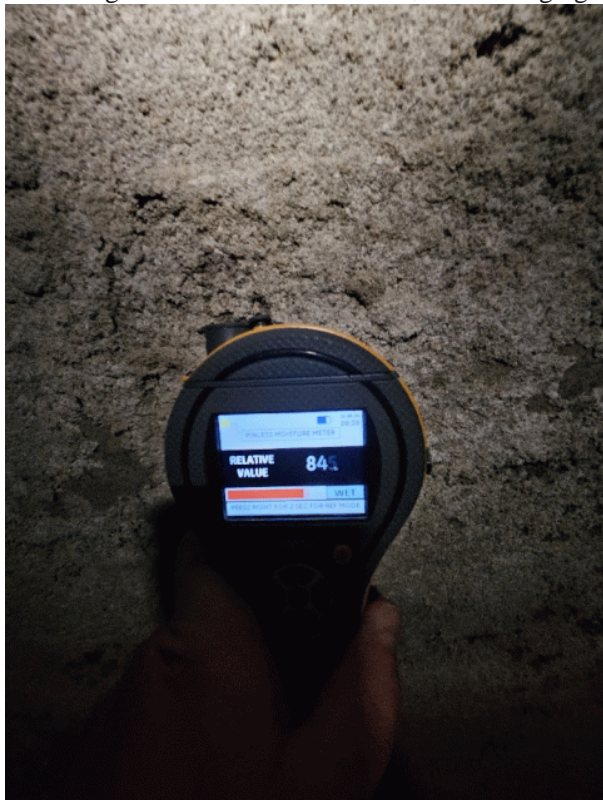
TG 2 9.1.3 Fuktmåling og ventilasjon

Det ble utført fuktsøk på tilfeldig utvalgte steder på betonggulvet og yttervegger hvor det avdekkes høye fuktverdier, Dette er en indikasjon på at det ikke ligger tettesjikt til grunn og at det kan være dreneringsvikt. Ytterligere undersøkelser må gjøres. Det er ikke tilstrekkelig ventilering av kjelleretasjen. Se punkt 10.3. TG2

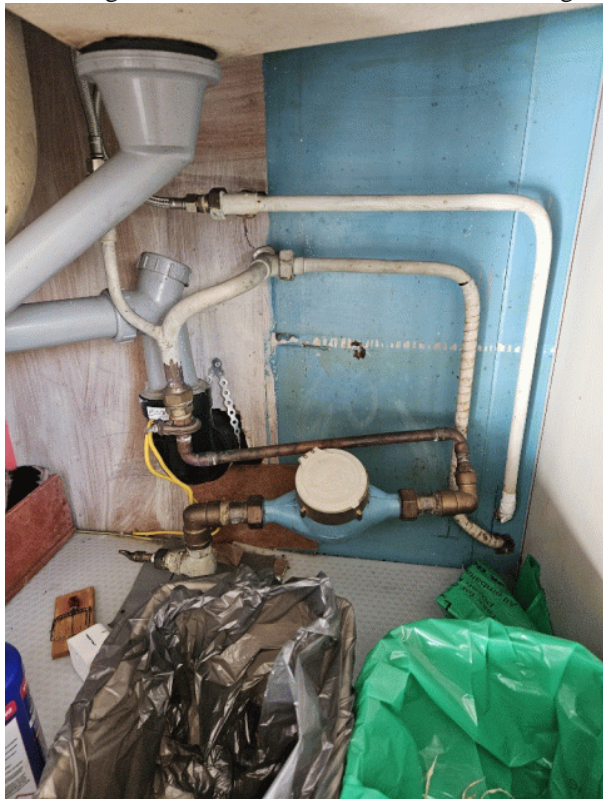
**10. VVS****TG 2** 10.1 WC og innvendige vann- og avløpsrør

Kraner og avløp i oppvaskbenk og servantskap er testet, uten at det ble registrert noe avdrypp fra vannrør. TG1
 Mesteparten av røroppheng er malt som ikke anbefales. TG2
 Røroppheng fra 1968 har passert mer enn sin forventet levetid derfor også satt tilstandgrad TG2
