Enebolig  
Frøysgate 7  
3947 Herøya

#### Boligens tekniske tilstand:

Utført av:  
Takstmann  
**Kenneth Sørø Olsen**  
Dato: 07/05/2025

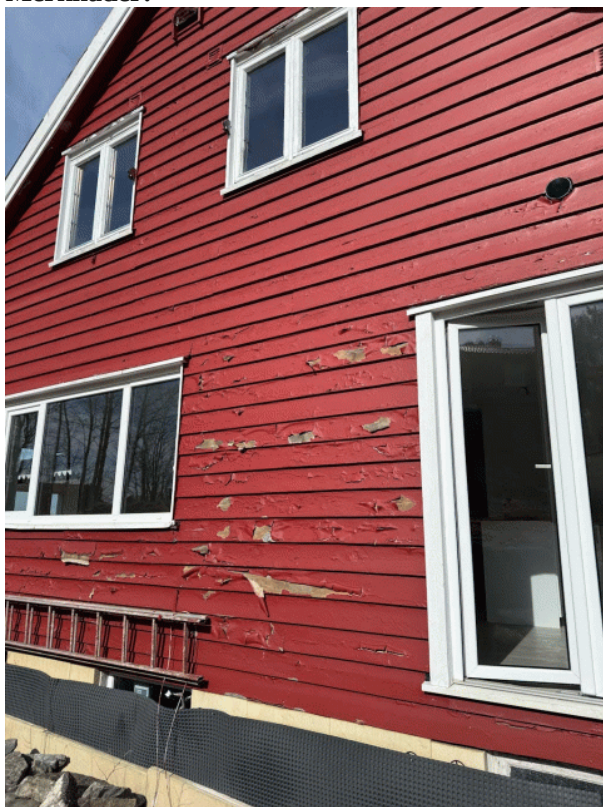
Kledningen fremstår i dårlig stand med avskalling av maling og registrerte råteskader enkelte steder. Det er manglende lufting bak kledningen, noe som ikke var vanlig ved oppføringstidspunkt, og avskallingsskadene er særlig uttalt i 1. etasje hvor det også mangler innvendig ventilasjon. Kledningen er også utilstrekkelig behandlet og må påregnes utskiftning.

TG3 vurderes grunnet omfattende slitasje med avskalling av maling, manglende lufting bak kledning og registrerte råteskader, som samlet gir nedsatt beskyttelse mot fukt og redusert levetid.

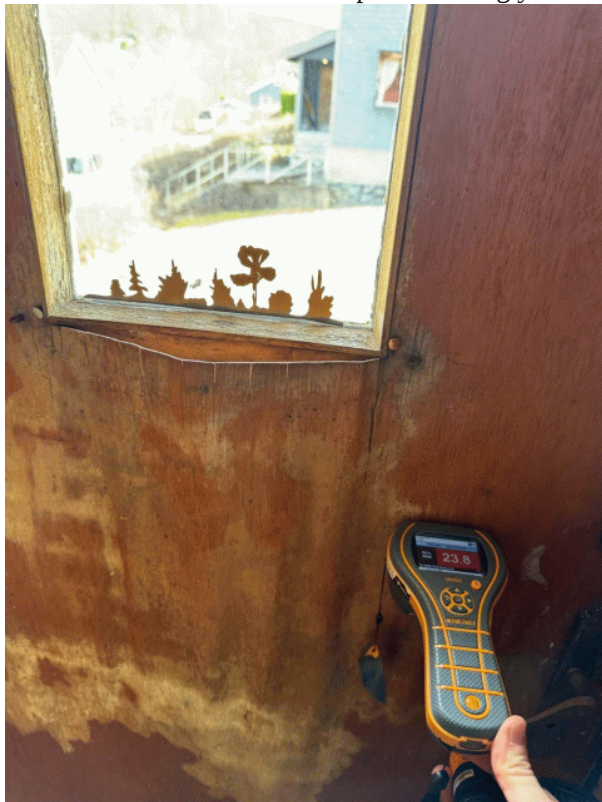
Vinduene ble visuelt undersøkt og kontrollert ved stikkprøver. Vinduene fremstår i dårligere stand, da det ble registrert forhøyede fuktverdier (18-21 vekt% i trefuktighet). Det ble avdekket avskalling og slitasje på behandlede vinduer med ramme av tre, på omrammingen av alle behandlede vinduer. Vinduene er også påvirket og berørt av sopp og muggdannelse. Det anbefales full utskiftning av de berørte vinduene. Nye vinduer bør ha tilstrekkelig fuktmotstand og god utvendig overflatebehandling. Det må sikres korrekt montasje for å hindre videre fuktopptak. Tiltaket bør kombineres med bedret ventilasjon, hvor det også bør monteres vinduer med ventiler da dette var vanlig tilluftstilak ved oppføringstidspunkt, og kontroll av tilstøtende konstruksjoner for å hindre ny sopp- og muggdannelse.

Dørene ble visuelt undersøkt og funksjonstestet under befaringen. Det ble avdekket forhøyede fuktverdier (24 vekt% i trefuktighet) i ytterdøren i 1. etasje og avskalling og slitasje på ytterdørene i kjelleren. Terrassedørene er begrodd av sopp og muggdannelser. Innvendige rammedører har sprukket grunnet for høy luftfuktighet. Det må påregnes utskiftning av ytterdører og terrassedører med fuktskader. Innvendige dører med sprekker bør vurderes skiftet ut eller eventuelt repareres der det er forsvarlig. Samtidig bør luftfuktigheten i boligen reduseres og stabiliseres gjennom tiltak som bedre ventilasjon og oppvarming.

TG3 vurderes grunnet forhøyede fuktverdier, sopp- og muggdannelser samt omfattende slitasje og skader på både utvendige og innvendige dører, som samlet gir funksjonssvikt og økt risiko for følgeskader på tilstøtende konstruksjoner.

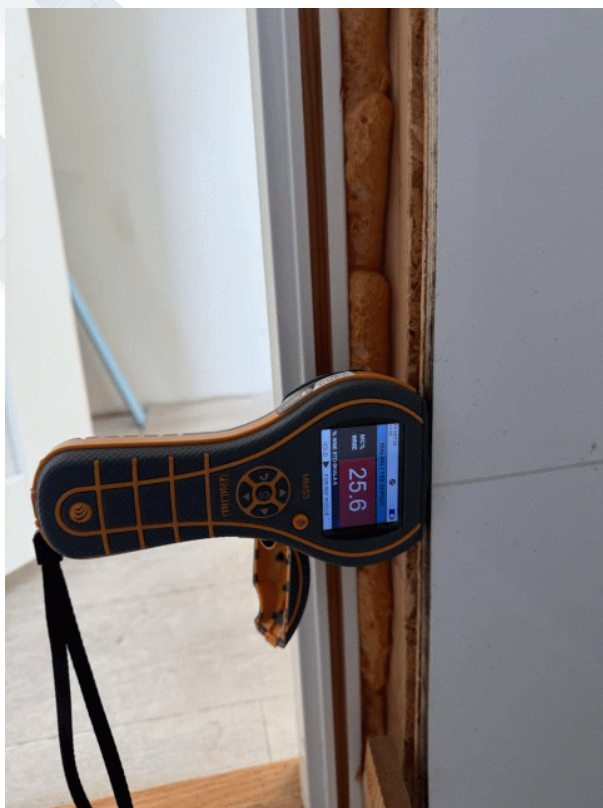
Overflatene fremstår i dårlig stand hvor alle elementer er påvirket av sopp og muggdannelser. Det ble også avdekket forhøyede fuktverdier (25,6 vekt% i trefuktighet) i våtromsplatene. Det bemerkes at badet er noe uferdig og badets tilstand påvirkes av dette.

TG3 vurderes grunnet høye fuktverdier i våtromsplatene og sopp og muggdannelser i alle elementer.

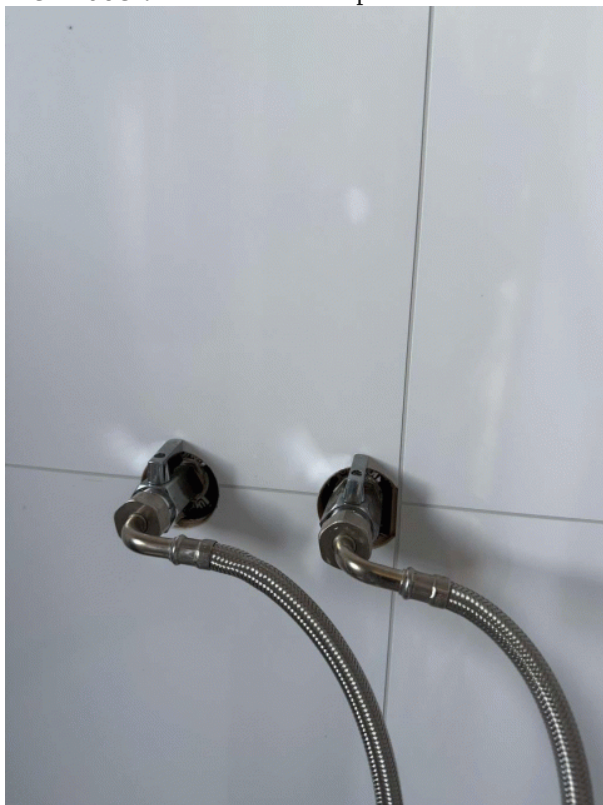
Det ble benyttet hull og foretatt fuktmåling i tilstøtende vegg for våtsonen. Det ble avdekket fuktverdier i øvre sjiktet av hva som er akseptable fuktverdier (15-16 vekt% i trefuktighet).

Tettedetaljer ved rørgjennomføringer tilknyttet vann og avløp til servant er usikker. Fare for fukt i konstruksjon. Usikre tettedetaljer ved rørgjennomføringer gir risiko for fuktinntrengning i underliggende og tilstøtende konstruksjoner, noe som over tid kan føre til skjulte råteskader, soppvekst og redusert levetid på våtrommet. Tettedetaljer må fornyes.

TG3 vurderes grunnet ikke tilstrekkelige tettedetaljer tilknyttet vann og avløpsrør i våtsone.
