Enebolig m/garasje  
Olav Kyrres vei 27  
3961 Stathelle

#### Boligens tekniske tilstand:

Utført av:  
Takstmann  
**Kenneth Sørø Olsen**  
Dato: 17/04/2024

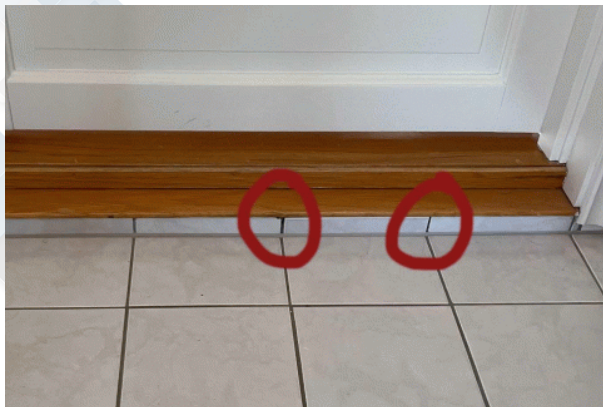
Overflatene fremstår i normalt god stand. Det ble avdekket sprekker i fugene under dørterskel, ellers ingen hulrom bak fliser eller riss av betydning. Det bemerkes at det er plassert et vindu av tre i våtsonen over badekar. Det anbefales at vinduet tildekkes av sprutsikkert glass/plast.

TG2 vurderes grunnet sprekk i fuger og vindu av tre i våtsone over badekar.

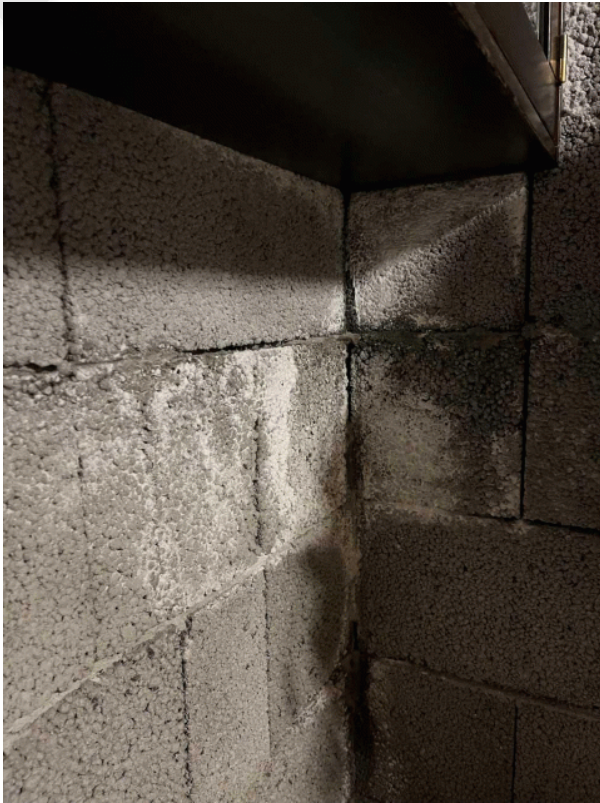
#### TG 2 9.1.3 Fuktmåling og ventilasjon

Det ble ikke boret hull i yttervegg mot terreng, da den mest utsatte veggen ikke er utforet. Det er synlig saltutslag, som det anbefales å følge med på i fremtiden. Det ble foretatt fuktsøk med fuktindikasjonsinstrument uten at det ble avdekket unormale fuktverdier.

TG2 grunnet manglende tilluft til rommene og noe saltutslag på mest utsatt vegg.
