Tilstandsrapport

Boligbygg med flere boenheter

Slåttvegen 8A , 2827 HUNNDALEN

Befaringsdato: 26.02.2026

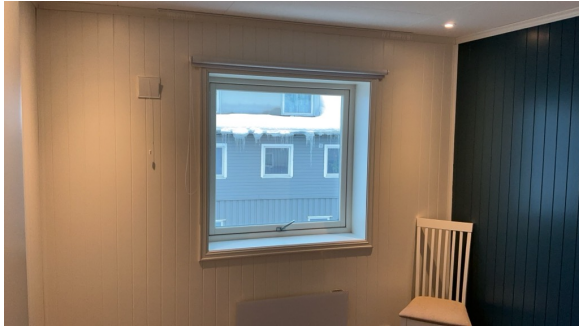
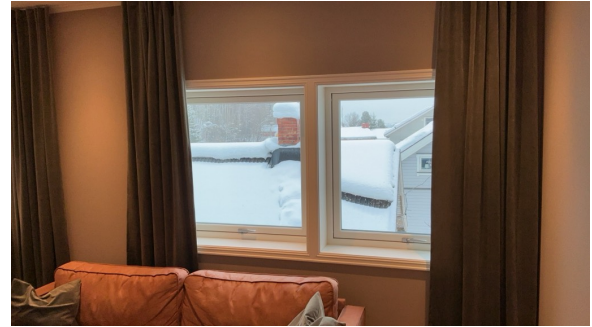
TG.2 Vinduer

- Det er påvist avvik rundt innsettsdetaljer.

Det er glipper mellom vindu og vannbrettbeslag under vinduene. Noe som over tid gir økt risiko for fuktpåvirkning og råteskader. Skjulte skader kan ikke utelukkes uten åpning av konstruksjonene.

Det bør gjøres tiltak for å lukke avviket. Eier opplyser at sameiet er i gang med å lage en plan for vedlikehold/oppgradering.

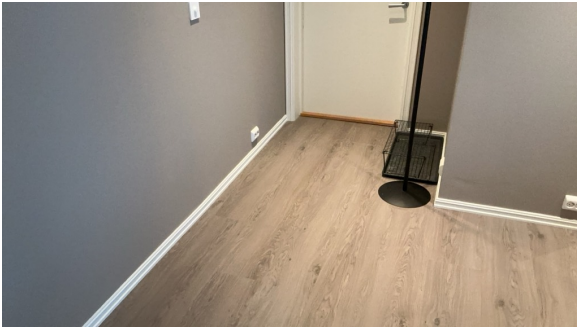
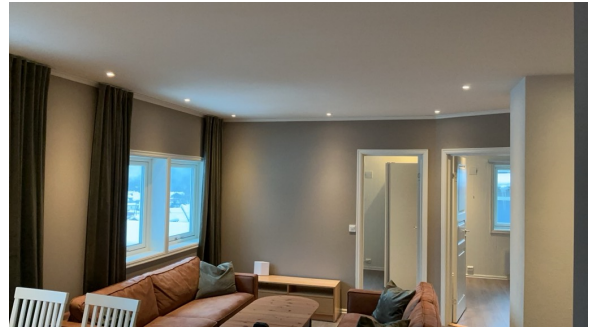
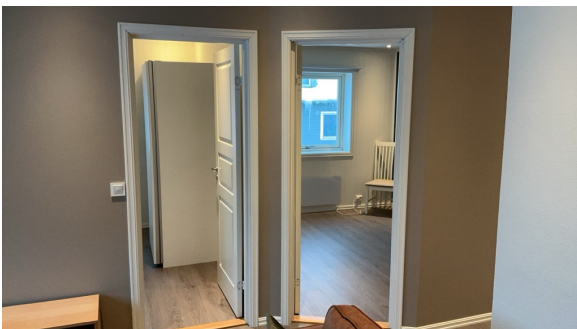
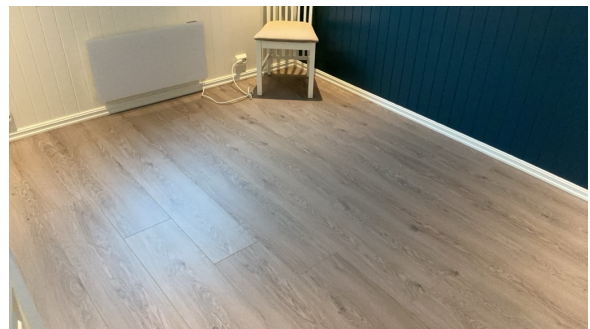
Etasjeskille/gulv mot grunn

Målt høydeforskjell på over 15 mm gjennom hele rommet.

- Det er målt høydeforskjell på mellom 15-30 mm gjennom hele rommet. Tilstandsgrad 2 gis med bakgrunn i standardens krav til godkjente måleavvik.

- For å få tilstandsgrad 0 eller 1 må høydeforskjeller rettes opp. Det vil imidlertid sjelden være økonomisk rasjonelt som et enkeltstående tiltak i en bolig som dette. Dersom boligen en gang skal renoveres, kan man vurdere slike tiltak.

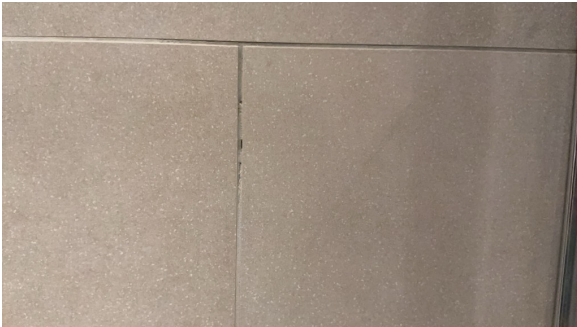
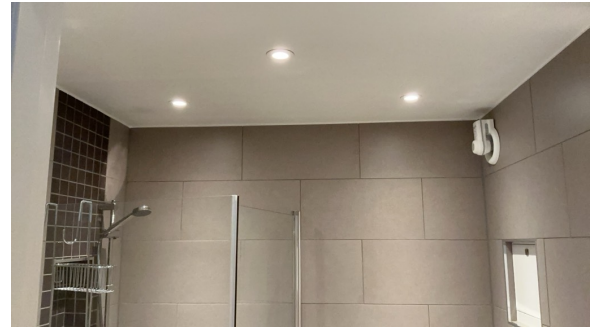
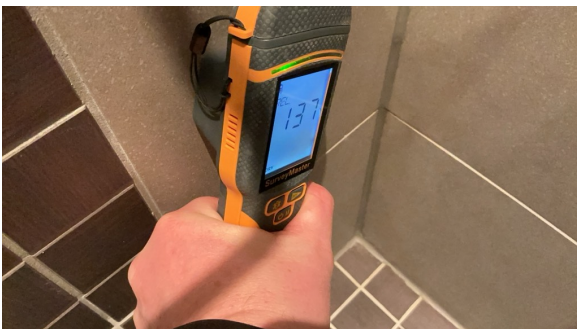
TG 2 Overflater vegger og himling

Det er påvist at flisfuger har riss/sprekker. Fliser på vegg har ujevnheter. Det finnes ingen dokumentasjon på prosjektering eller utførelse av rommet.

Det anbefales å vurdere utskifting av fugemasse der denne har sprekker/skader. Ved utskifting bør det benyttes egnet fuktbestandig fugemasse tilpasset rommets bruk. Eventuelt bør også elastisk fuge (silikon) i overganger kontrolleres og fornyes ved behov.

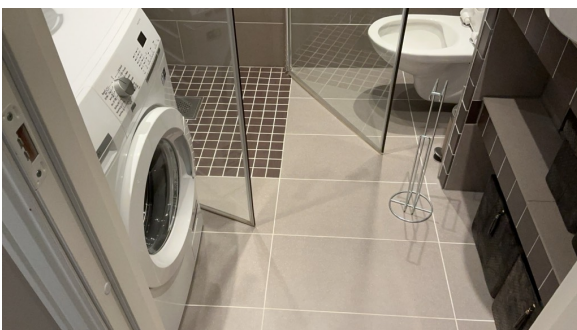
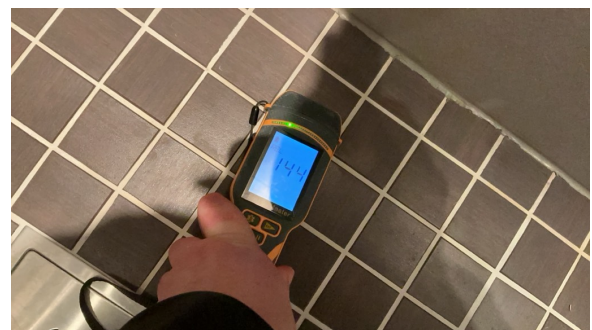
TG.2 Overflater Gulv

- Det er påvist avvik i fallforhold til sluk i forhold til krav i forskrift på byggetidspunktet.
- Det er påvist avvik i krav til høydeforskjell/fall-løsning på våtrommet.
- Det er avvik:

Det finnes ingen dokumentasjon på prosjektering eller utførelse av rommet. Gulvet er tilnærmet flatt. Det er lokalt fall til sluk. Fall er ikke tilfredsstillende, men badet fungerer med dette avviket

- Tiltak:
 - Til tross for avviket i fall/høydeforskjell til sluk, vil gulvet fortsatt kunne lede vann mot sluket, men med redusert effektivitet. Dette kan potensielt øke risikoen for vannansamling i enkelte områder av badet.

Vær oppmerksom ved bruk. For å få tilstandsgrad 0 eller 1 må gulvet bygges om, for å få riktig fall til sluk. Det vil imidlertid sjelden være økonomisk rasjonelt som et enkeltstående tiltak. Ved en eventuell renovering, påse at våtrommet bygges med riktig fall til sluk.

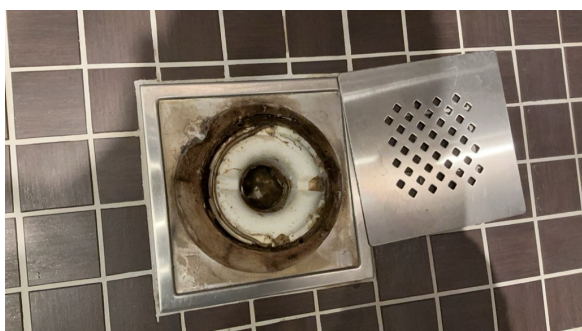
TG.2 Sluk, membran og tettesjikt

Ukjent membran/tettesjikt.

Feil eller mangelfull utførelse kan medføre lekkasjer til tilstøtende bygningsdeler og redusert levetid på tettesjikt. Normalt levetid for membran er 10–20 år ved riktig utførelse. Det anbefales ytterligere undersøkelser.

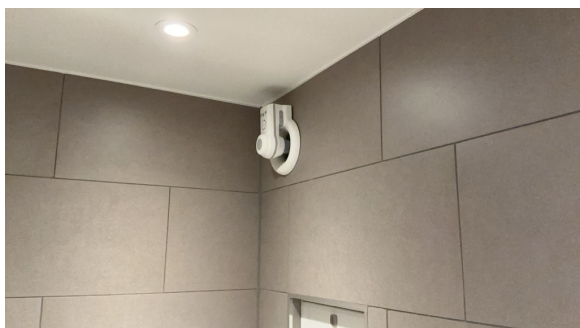
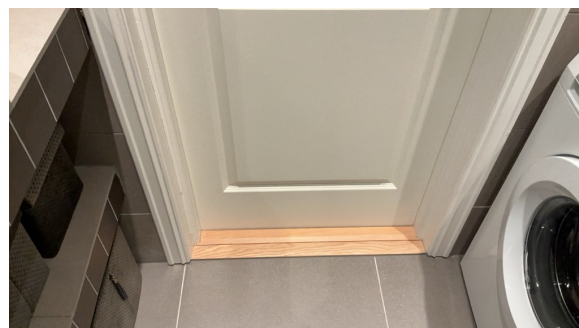
Det er ikke tilluft under dør.

TG 2 Ventilasjon

Tilluft i/under dør anbefales etablert.

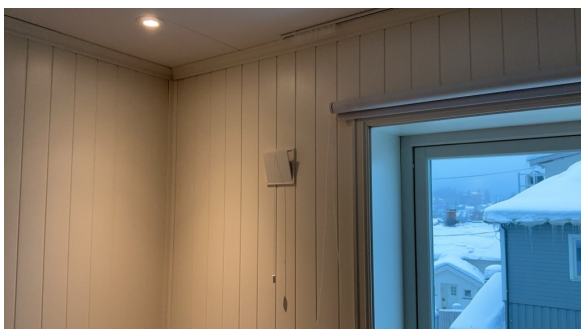
Ventilasjonen i boligen tilfredsstiller ikke dagens krav til klima og miljø. Boligen fungerer med dette avviket, men det bør vurderes energibesparende tiltak.

Ventileringen er ikke i henhold til dagens krav. Tiltak må vurderes ut fra bruk/behov.
