# Tilstandsrapport

Enebolig

Utgårdsbråtenvegen 17 , 2224 AUSTMARKA

Befaringsdato: 09.01.2026

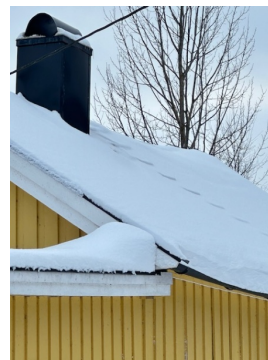
### TG 2 Nedløp og beslag

Forkantblekk, takrenner og nedløp i lakkert metall. Ny pipehatt i 2023, ifølge eier.

#### Vurdering av avvik:

- Overvåk tilstanden jevnlig. For å få tilstandsgrad 0 eller 1 må beslag/renner/nedløp skiftes ut, men tidspunktet for når dette er nødvendig er vanskelig å si noe om.
- Det er ikke krav om utbedring av snøfangere opp til dagens krav.

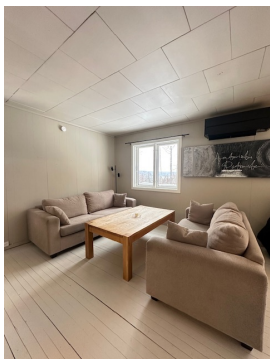
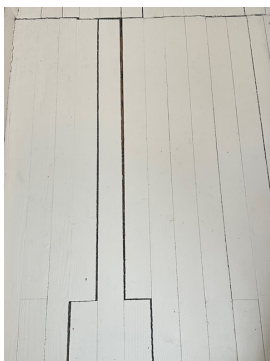
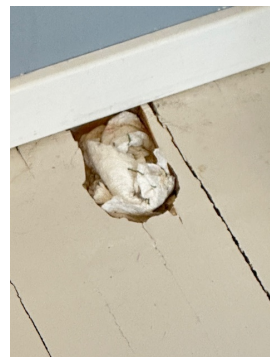
### TG 2 Etasjeskille/gulv mot grunn

- Målt høydeforskjell på mellom 10 - 20 mm innenfor en lengde på 2 meter. Tilstandsgrad 2 gis med bakgrunn i standardens krav til godkjente måleavvik.

**Kostnadsestimat: 20 000 - 100 000**

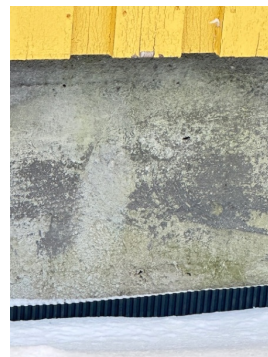
### TG 2 Grunnmur og fundamenter

Betongfundament og plasstøpt betonggrunnmur fra 1956, samt lettklinkerblokker på tilbygget grunnmur.

- Grunnmuren har sprekkdannelser.

Utfør en lokal utbedring

Kostnadsestimat: Under 20 000
