# Tilstandsrapport

Fritidsbolig

Herøya 28, 4639 KRISTIANSAND S

Befaringsdato: 04.05.2025

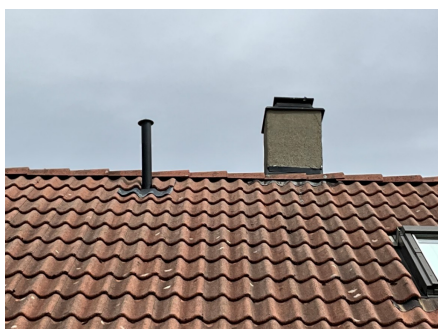
### Nedløp og beslag

Takrenner, nedløp og beslag av metall.

- Overvåk tilstanden jevnlig. For å få tilstandsgrad 0 eller 1 må beslag/renner/nedløp skiftes ut, men tidspunktet for når dette er nødvendig er vanskelig å si noe om.
- Det er ikke krav om utbedring av snøfangere opp til dagens krav.

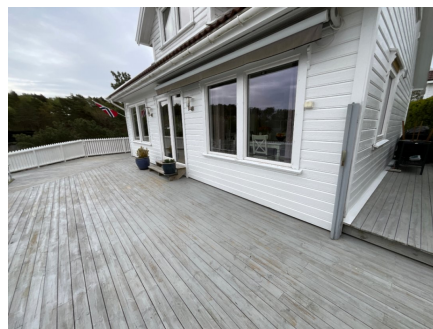
## TG 1 Veggkonstruksjon

Veggene har bindingsverkskonstruksjon fra byggeår. Fasade/kledning har liggende bordkledning. Det er byttet kledning på deler av bygget i senere tid.

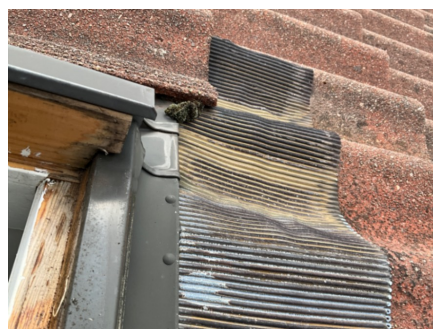
## TG 2 Takvindu

Takvindu med karm og ramme av tre. Det er 2-lags isolerglass.

- Karmene i vinduer er slitte og det er sprekker i treverket.

Høy alder på tekkingen rundt, fare for vann inn på undertaket og videre inn i bygget.

- Det må foretas lokal utbedring.

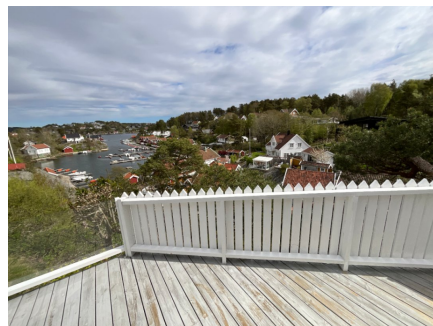
## TG 2 Balkonger, terrasser og rom under balkonger

Terrasse/veranda rundt store deler av bygget. Dekke av terrassebord. Rekkverk av glass og tre.

- Rekkverkshøyde må endres for å tilfredsstille krav på byggemeldingstidspunktet.

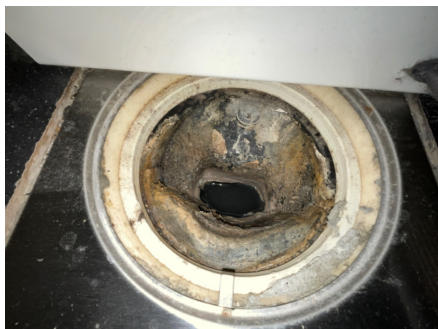
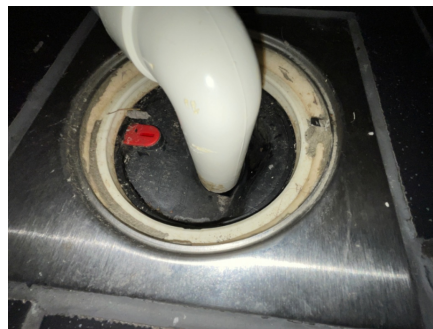
### TG 3 Sluk, membran og tettesjikt

- Det må etableres tilfredsstillende tettesjikt/membran på våtrommet.
  - Manglende membran i våtsoner ved vask og dusj, den valgte løsningen gir økt fare for fuktskader.
  - Rommet fungerer med dagens bruk da det benyttes tett dusjkabinett, men uten membran i våtsoner kan ikke dusjkabinettet fjernes.
- Avviket er normalt på hytter der det er brukt panel på overflatene.  
Kostnad er ikke satt da rommet fungerer i dag med tett kabinett.

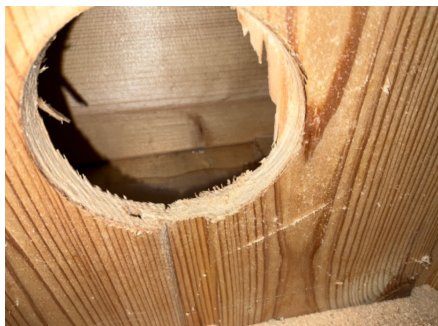
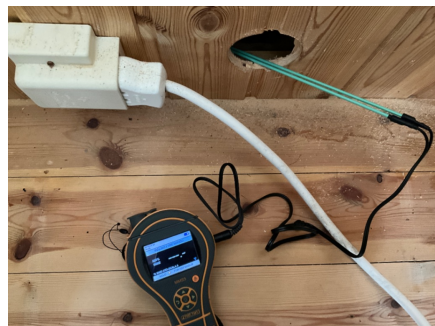
### TG 0 Tilliggende konstruksjoner våtrom

Hulltaking er foretatt uten å påvise unormale forhold. Hulltaking er foretatt på kjøkkenet bak steikeovnen. Fuktkvotemåling (vekt%) i konstruksjonen ble målt til under 6.

Hulltaking gir begrenset adgang til visuell kontroll/måling av et lokalt område på badet, og det kan dermed ikke med sikkerhet utelukkes at det foreligger skjulte avvik eller skader i øvrige deler av konstruksjonen.
