# Tilstandsrapport

Fritidsbolig

Herøya 28, 4639 KRISTIANSAND S

Befaringsdato: 04.05.2025

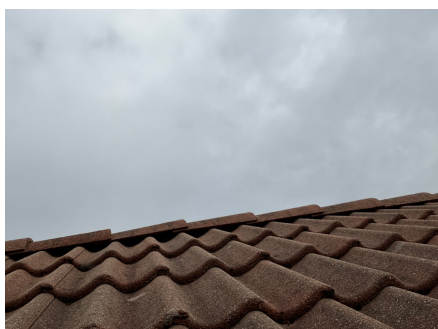
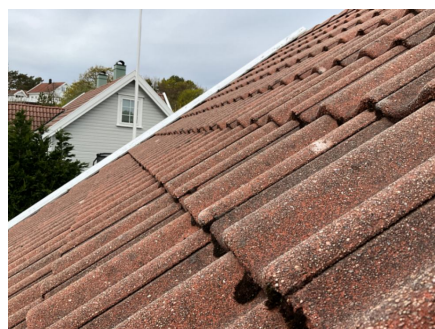
Siden taket (takkonstruksjon, taktekking og skorstein) kun er observert fra bakkenivå, er vurderingen begrenset av dette. Det er ikke sikkerhetsmessig forsvarlig å bevege seg ut på taket eller observere fra stige. Selv om det ikke er avdekket skader under befaringen, betyr ikke dette at det ikke foreligger skader som en besiktigelse på taket kan avdekke. Vær oppmerksom på denne risikoen. En undersøkelse av taket kan utføres av en fagperson under tilstrekkelige sikkerhetsforhold.

- Overvåk tilstanden jevnlig. For å få tilstandsgrad 0 eller 1 må tekkingen skiftes ut, men tidspunktet for når dette er nødvendig er vanskelig å si noe om.

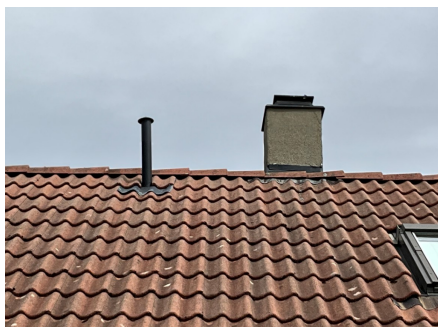
### Nedløp og beslag

Takrenner, nedløp og beslag av metall.

- Overvåk tilstanden jevnlig. For å få tilstandsgrad 0 eller 1 må beslag/renner/nedløp skiftes ut, men tidspunktet for når dette er nødvendig er vanskelig å si noe om.
- Det er ikke krav om utbedring av snøfangere opp til dagens krav.

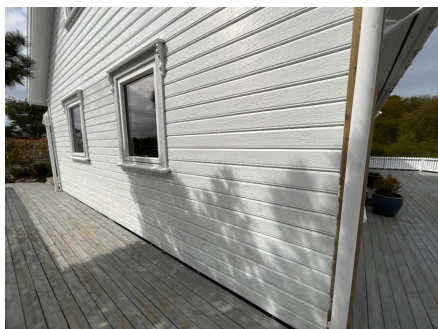
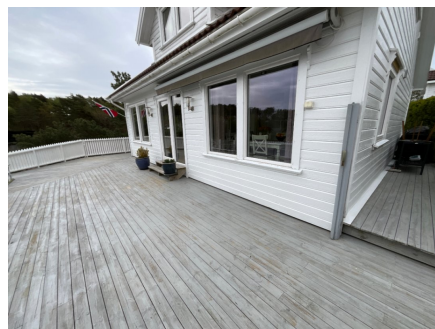
## TG 1 Veggkonstruksjon

Veggene har bindingsverkskonstruksjon fra byggeår. Fasade/kledning har liggende bordkledning. Det er byttet kledning på deler av bygget i senere tid.

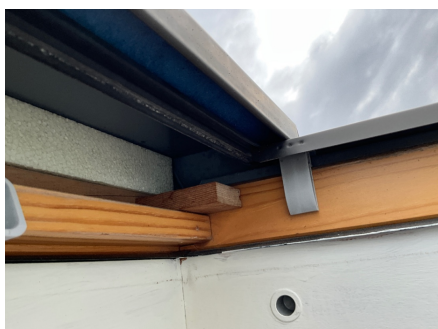
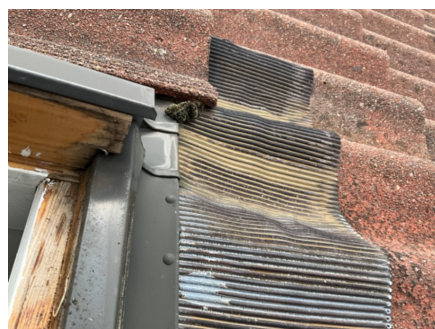
## TG 2 Takvindu

Takvindu med karm og ramme av tre. Det er 2-lags isolerglass.

- Karmene i vinduer er slitte og det er sprekker i treverket.

Høy alder på tekkingen rundt, fare for vann inn på undertaket og videre inn i bygget.

- Det må foretas lokal utbedring.

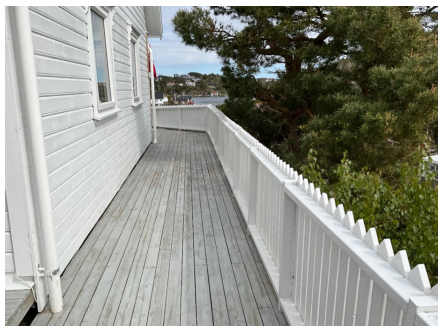
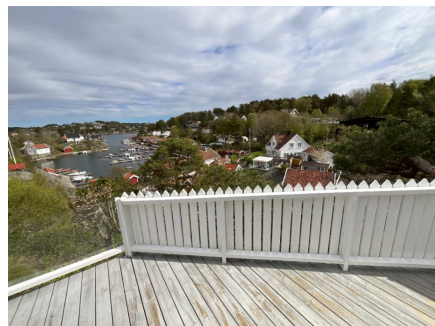
## TG 2 Balkonger, terrasser og rom under balkonger

Terrasse/veranda rundt store deler av bygget. Dekke av terrassebord. Rekkverk av glass og tre.

- Rekkverkshøyde må endres for å tilfredsstille krav på byggemeldingstidspunktet.

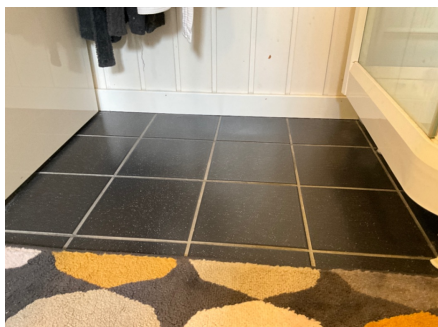
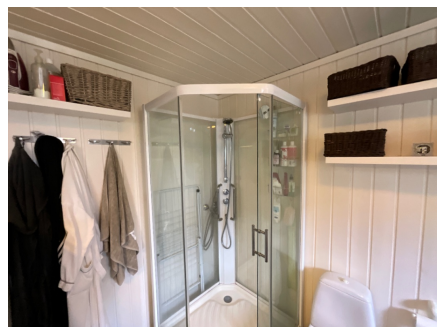
- Det er vindu/dør med ikke fuktbestandige materialer i våtsonen (ved vask, dusj, badekar, osv.), løsningen eller byggematerialet er uegnet
- Det er uegnede materialer i våtsoner

- Uegnede materialer må fuktbeskyttes/utskiftes.

For å lukke avviket må panelet byttes. Det benyttes tett dusjkabinett og veggene får derfor ingen vannbelastning ved normalt bruk.

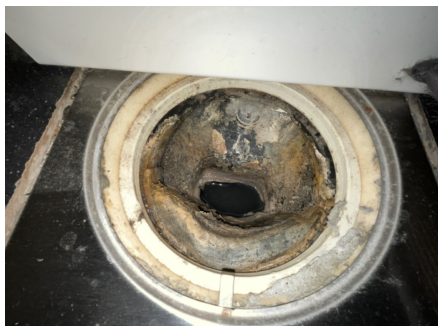
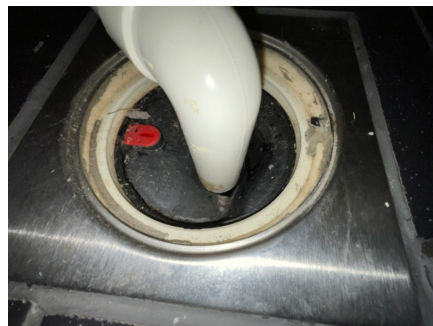
### TG 3 Sluk, membran og tettesjikt

- Det må etableres tilfredsstillende tettesjikt/membran på våtrommet.
  - Manglende membran i våtsoner ved vask og dusj, den valgte løsningen gir økt fare for fuktskader.
  - Rommet fungerer med dagens bruk da det benyttes tett dusjkabinett, men uten membran i våtsoner kan ikke dusjkabinettet fjernes.
- Avviket er normalt på hytter der det er brukt panel på overflatene.  
Kostnad er ikke satt da rommet fungerer i dag med tett kabinett.

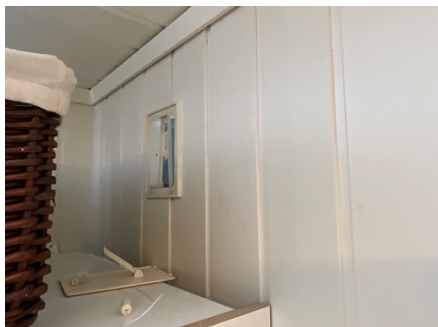
Utilstrekkelig ventilering av våtrom gir fare for fuktskader/merker på vegger og tak.

- Elektrisk avtrekksvifte bør monteres for å lukke avviket.

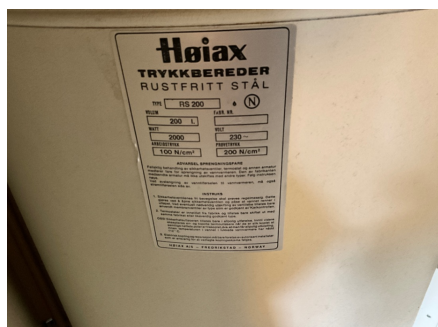
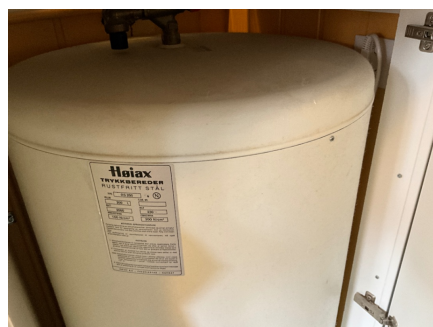
Lite drypp merker på toppen av tanken.

- Det bør etableres tilfredsstillende el-tilkobling etter gjeldende forskrift.
- Det er ikke behov for utbedringstiltak siden tanken fungerer i dag, men ut ifra alder kan skader plutselig oppstå på eldre tanker.
