# Tilstandsrapport

Kirkebergg 29, 2450 RENA

Befaringsdato: 05.12.2023

Rapportdato: 07.12.2023

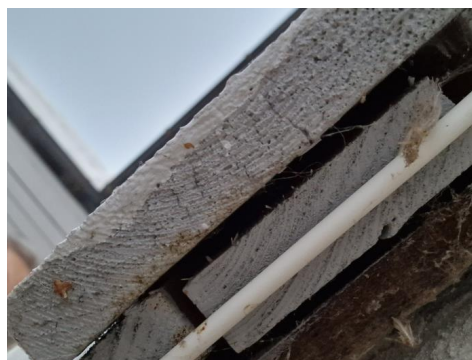
#### Vurdering av avvik:

Lusinger eller musebånd bør sjekkes ut grunnet fare for inntrengning av skadedyr. Supplering med musebørste hvor åpninger er noe for store, bør være mindre enn 6 mm.

store åpninger ved lusinger

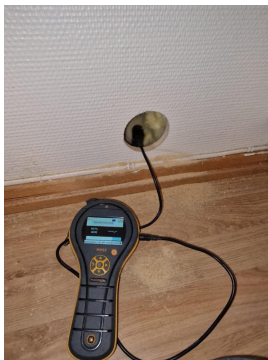
kjøkken vestre leilighet

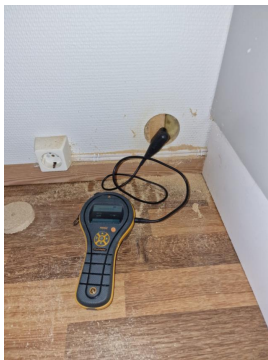
kjøkken østre leilighet

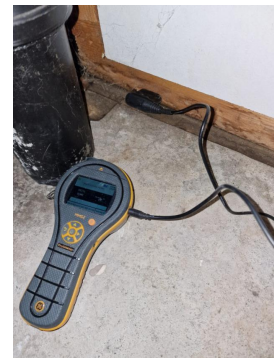
Dusjkabinett med beliggenhet mot yttervegg og bod. Fuktmålinger med piggelektrode fra bod uten indikasjoner av fukt. Hulltaking er ikke foretatt.

fuktmåling i bunnsvill ved bod, vegg mot dusjkabinett

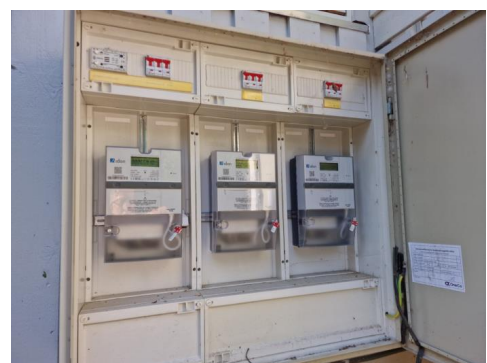
utvendig strømkasse med målere og stigersikringer
