# Tilstandsrapport

Enebolig

Kirkebergg 29, 2450 RENA

Befaringsdato: 07.05.2025

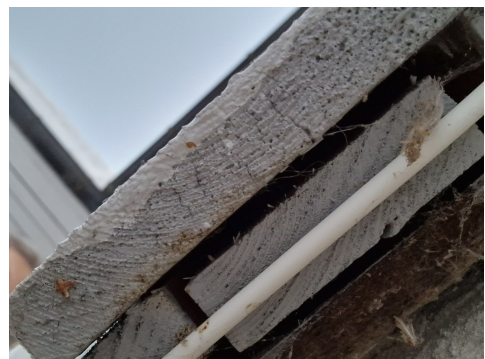
- Det er påvist andre avvik:
- Dels noe store åpninger ved luseklosser.

store åpninger ved lusinger

Lusinger eller musebånd bør sjekkes ut grunnet fare for inntrengning av skadedyr. Supplering med musebørste hvor åpninger er noe for store, bør være mindre enn 6 mm. Ifølge Byggforsk byggdetaljblad bør trekledninger malebehandles i intervaller på fra 6 til 12 år. For dekkbeis i intervaller på fra 4 til 8 år og for beis i intervaller på fra 2 til 6 år. Normal levetid ved jevnlig vedlikehold er ca 50 år.

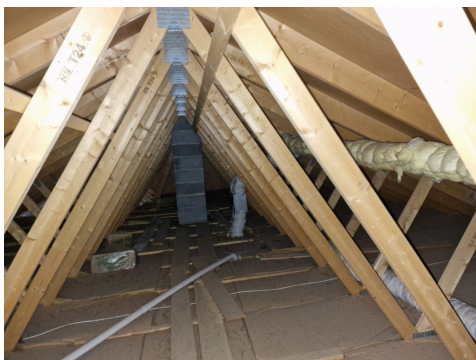
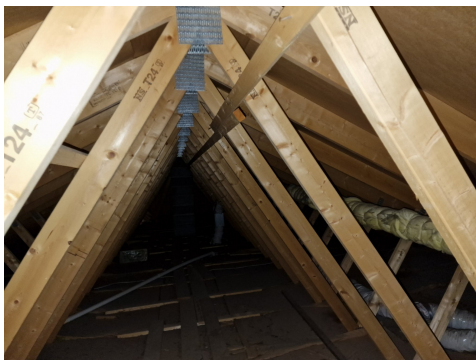
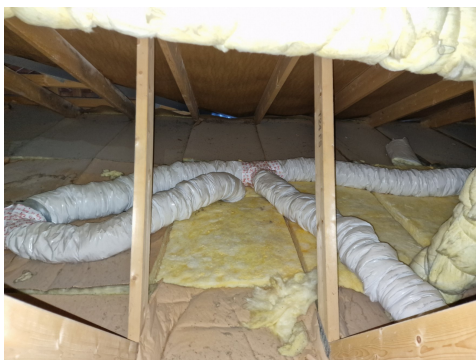
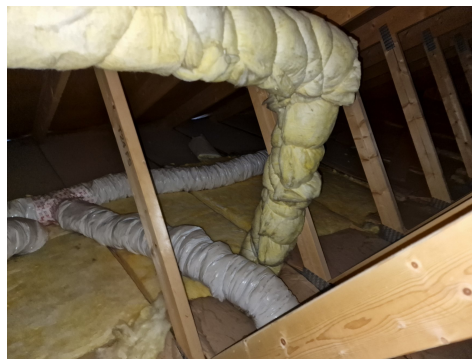
Begrenset besiktigelse av kaldtloft ved luke, kaldtloftet bør besiktiges i sin helhet. Kostnadsestimat kun for kontroll og utbedringer av isoleringen ved kanalføringer.

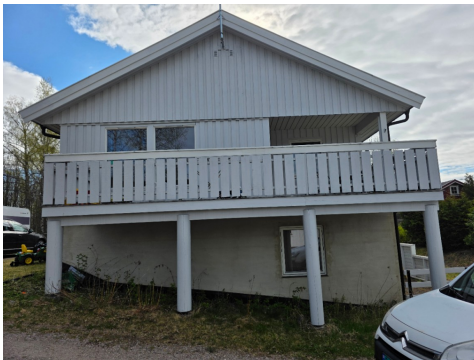
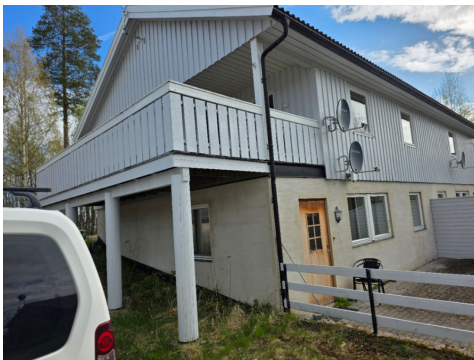
- Det er ikke krav om utbedring av rekkverkshøyde opp til dagens forskriftskrav.

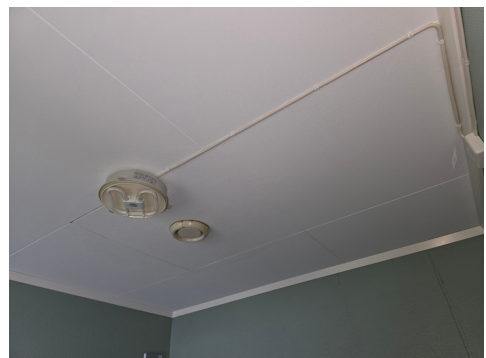
Gulvoverflater med bruksslitasje og enkelte skader/misfarginger. Fuktskjolder ved himlinger i entre og vaskerom 1. etasje, opplyst etter kondensproblematikk forbundet med mangelfullt avtrekk fra vaskerom.

himling vaskerom

Utbedringer tilknyttet ventilering fra vaskerom anses påkrevet. Det anses for øvrig ikke nødvendig med umiddelbare tiltak. Evt utbedringer kan vurderes ved planlagte rehabiliteringer. Kostnadsestimat for lokale utbedringer, se for øvrig kommentarer under vaskerom.

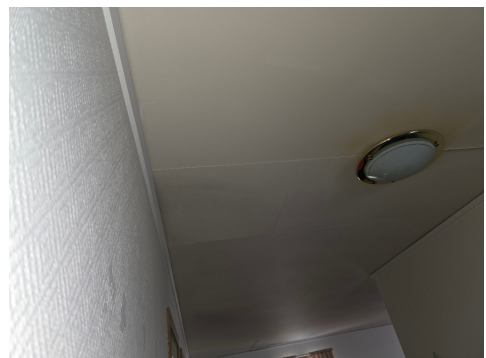
himling entre

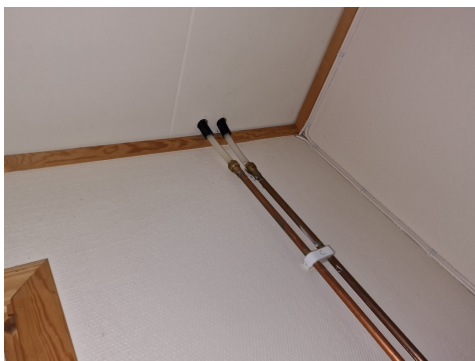
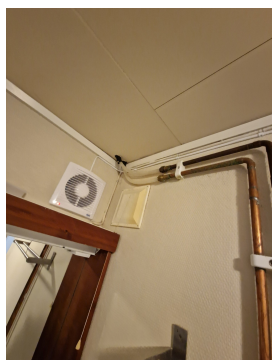
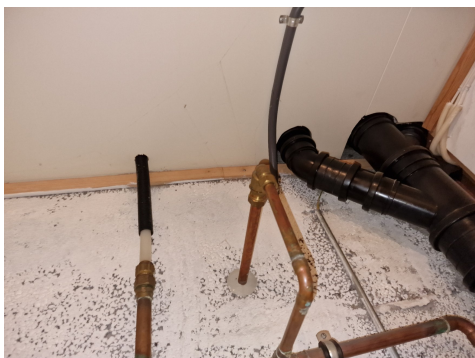
- Det er påvist andre avvik:

- Det må foretas tiltak for å lukke avviket.

Kostnadsestimat kun for kontroll av fagmann. Ytterligere kostnader kan bli påkrevet etter utredning, usikkerhet om omfang.

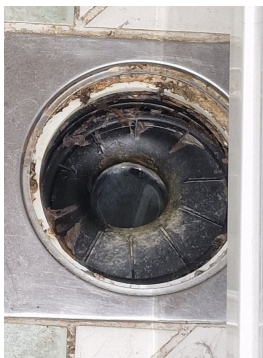
Ingen slukmansjett eller tegn til membran ved kontroll av tilgjengelig gulvsluk. Ukjent fuktsikring under fliser, evt fuktsikring kan være utført med smøremembran eller banemembran.

Våtrommet synes å ha fungert i 27 år uten tegn til skader, men tilstanden bør overvåkes. Dusjkabinett må videreføres. Ingen tiltak som anses prekært. Jevnlig kontroll av overflater anbefales.

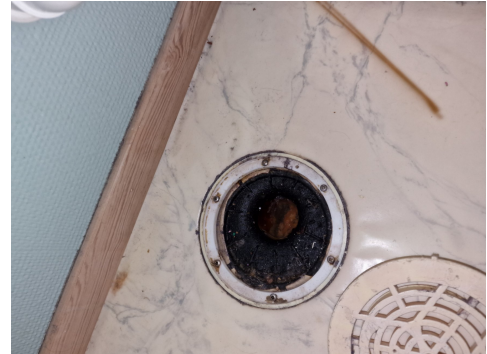
- Det er mulighet for at det kan forekomme vannlekkasje på våtrommet hvor vann ikke vil gå til sluk.
- Det er påvist at høydeforskjell fra topp slukrist til gulv/synlig topp membran ved dørterskel er mindre enn 25 mm.
- Det er påvist avvik i fallforhold til sluk i forhold til krav i forskrift på byggetidspunktet.

Våtrommet synes å ha fungert i 27 år uten tegn til skader, men tilstanden bør overvåkes. Utett overgang gulv/vegg tilfredsstiller ikke våtromskrav. Ingen tiltak som anses prekært. Jevnlig kontroll av overflater anbefales.

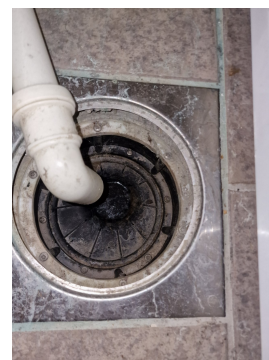
Slukforlenger i plastmateriale. Ingen slukmansjett eller tegn til membran ved kontroll av tilgjengelig gulvsluk. Sluk under kabinett ble ikke kontrollert grunnet hindret adkomst/sikt. Ukjent fuktsikring under fliser, evt fuktsikring kan være utført med smøremembran eller banemembran.

Våtrommet synes å ha fungert i 27 år uten tegn til skader, men tilstanden bør overvåkes. Dusjkabinett må videreføres. Ingen tiltak som anses prekært. Jevnlig kontroll av overflater anbefales.

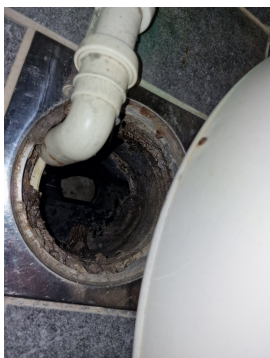
Slukforlenger i plastmateriale. Ingen slukmansjett eller tegn til membran ved kontroll av tilgjengelig gulvsluk. Sluk under kabinett ble ikke kontrollert grunnet hindret adkomst/sikt. Ukjent fuktsikring under fliser, evt fuktsikring kan være utført med smøremembran eller banemembran.

Våtrommet synes å ha fungert i 27 år uten tegn til skader, men tilstanden bør overvåkes. Dusjkabinett må videreføres. Ingen tiltak som anses prekært. Jevnlig kontroll av overflater anbefales.

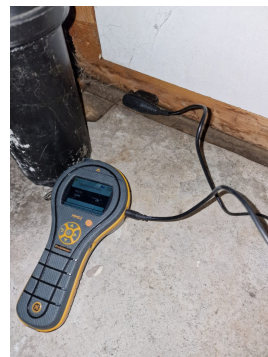
Dusjkabinett med beliggenhet mot yttervegg og bod. Fuktmålinger med piggelektrode fra bod uten indikasjoner av fukt. Hulltaking er ikke foretatt.

fuktmåling i bunnsvill ved bod, vegg mot dusjkabinett
