Tilstandsrapport

Andelsleilighet.

Olav Trygvasons gate 98 F, 2319 HAMAR

Befaringsdato: 01.07.2024

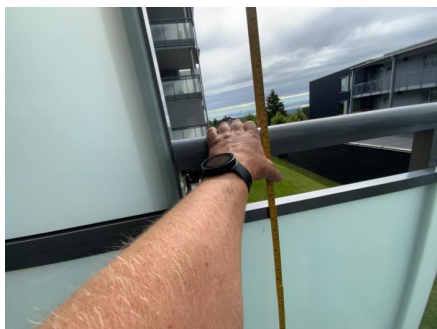
TG 2 Balkonger, terrasser og rom under balkonger

Rekkverkshøyde er for lavt ut ifra dagens forskrifter.

- Rekkverkshøyde må endres for å tilfredsstille krav på byggemeldingstidspunktet.

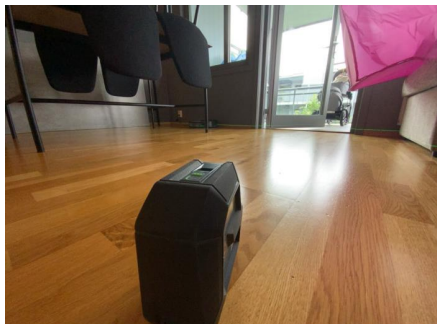
- Målt høydeforskjell på mellom 10 - 20 mm innenfor en lengde på 2 meter. Tilstandsgrad 2 gis med bakgrunn i standardens krav til godkjente måleavvik.

Helnings avvik på - 12mm ble målt i stue mot verandadør. Tilstandsgrad gis pga. nevnte forhold.

Helnings avvik mot verandadør.

- For å få tilstandsgrad 0 eller 1 må høydeforskjeller rettes opp. Det vil imidlertid sjelden være økonomisk rasjonelt som et enkeltstående tiltak i en bolig som dette. Dersom boligen en gang skal renoveres, kan man vurdere slike tiltak.

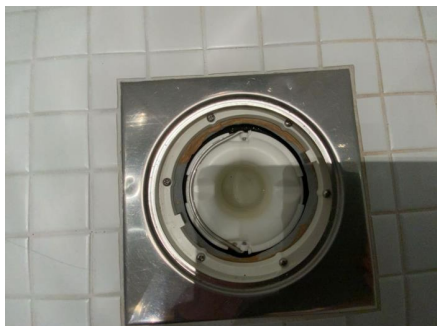
Kontroll av sluk. membran er synlig under membran.

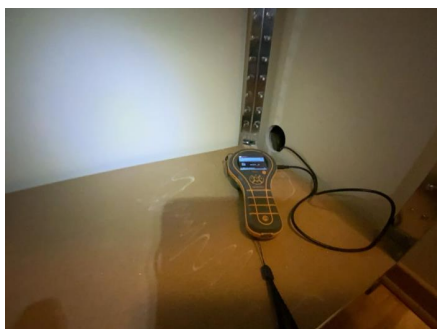
Hulltaking er foretatt uten å påvise unormale forhold. Hulltaking er foretatt i Bod.

Ved fuktmåling ble det registrert tørre verdier.

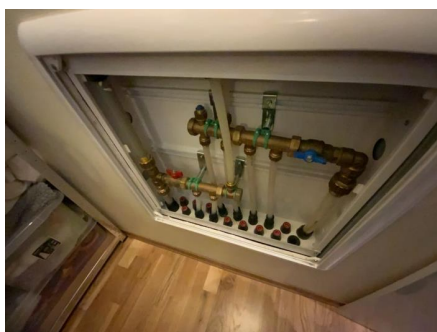
Stoppekran montert i fordelerskap.

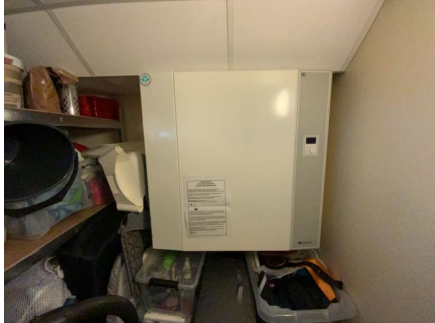
Balansert ventilasjon. Aggregat er montert i innvendig bod.

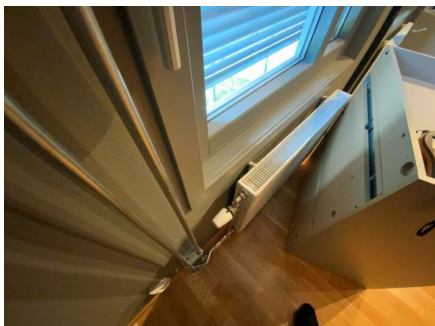
Vegg montert radiatorer.
