# Tilstandsrapport

📍 Thygesons vei 13, 0667 OSLO

# gnr. 144, bnr. 124

Befaringsdato: 03.12.2025

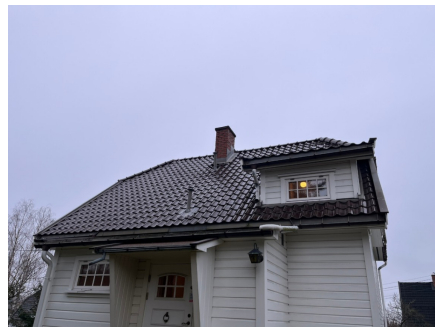
Mose holder på fuktighet, noe som over tid kan skade tekkingen og øke risikoen for skader som kan føre til lekkasjer. Vannet kan også ledes mot undertaket på en måte som gir økt belastning. Det anbefales å fjerne begroingen som en del av normalt vedlikehold.

- Taktekkingen på hovedtaket og over inngangspartiet har nådd en alder der slitasje øker risikoen for lekkasjer. Over tid svekkes materialene på grunn av vær og klima. Dette kan føre til utettheter som slipper inn vann. Det er viktig å følge jevnlig med på tilstanden. På et tidspunkt vil tekkingen måtte skiftes ut i sin helhet, men det er vanskelig å si nøyaktig når. Utskifting må derfor påregnes, men tidspunktet avhengig av vedlikehold og videre utvikling i tilstanden.

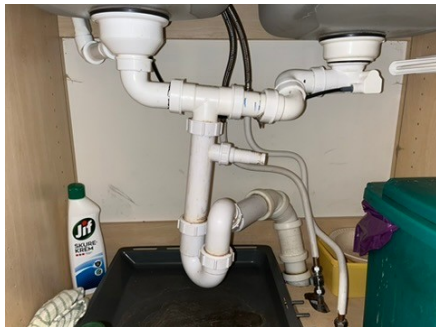
- Det er registrert lekkasje fra avløpet under kjøkkenvasken, og avløpsrøret har mangelfull fall/helning. Forholdet vurderes til TG 3. Lekkasje kan gi fuktskader i skap og gulv. Dette må utbedres innen nær fremtid for å unngå videre skader.

- Det mangler automatisk lekkasjestopper til vaskemaskin. Manglende automatisk lekkasjestopper medfører at vannet ikke stenges automatisk dersom en lekkasje skulle oppstått.

– Avløpsløsningen under kjøkkenvasken må repareres/justeres for å utbedre dette avviket.
