Thygesons vei 13, 0667 OSLO

**Skap ditt drømmeprosjekt**  
**Enebolig med stor tomt**

| Tilstandsrapport ..... | 59 |

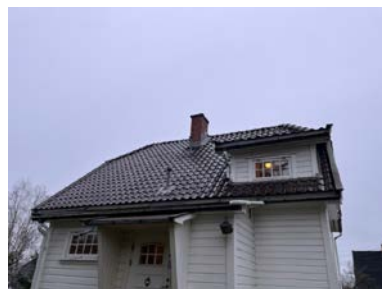
Mose holder på fuktighet, noe som over tid kan skade tkkingen og øke risikoen for skader som kan føre til lekkasjer. Vannet kan også ledes mot undertaket på en måte som gir økt belastning. Det anbefales å fjerne begroingen som en del av normalt vedlikehold.

- Taktekkingen på hovedtaket og over inngangspartiet har nådd en alder der slitasje øker risikoen for lekkasjer. Over tid svekkes materialene på grunn av vær og klima. Dette kan føre til utettheter som slipper inn vann. Det er viktig å følge jevnlig med på tilstanden. På et tidspunkt vil tkkingen måtte skiftes ut i sin helhet, men det er vanskelig å si nøyaktig når. Utsifting må derfor påregnes, men tidspunktet avhengig av vedlikehold og videre utvikling i tilstanden.
