# Tilstandsrapport

Enebolig med inntilbygget garasje

Holbergs veg 30, 2407 ELVERUM

Befaringsdato: 15.09.2025

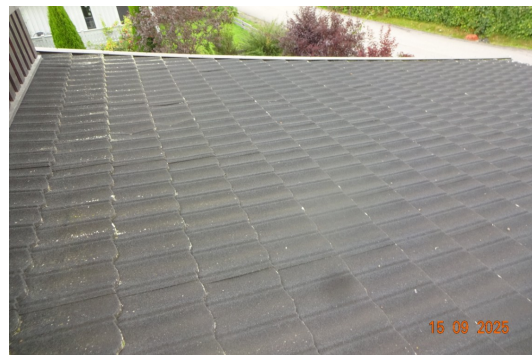
- Mer enn halvparten av forventet brukstid er passert på undertak.
- Det er påvist andre avvik:

- Det må foretas tiltak for å lukke avviket.
- Tidspunkt for utskiftning av undertak nærmer seg.

Mose bør fjernes.

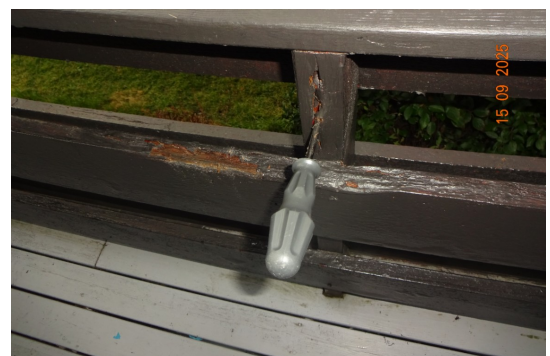
- Det er påvist fukt-/råteskader i konstruksjonen.
- Rekkverket er for lavt i forhold til dagens krav til rekkverkshøyder.

- Det er ikke krav om utbedring av rekkverkshøyde opp til dagens forskriftskrav.
- Råteskadede konstruksjoner må skiftes ut.

Skifte rekkverk.

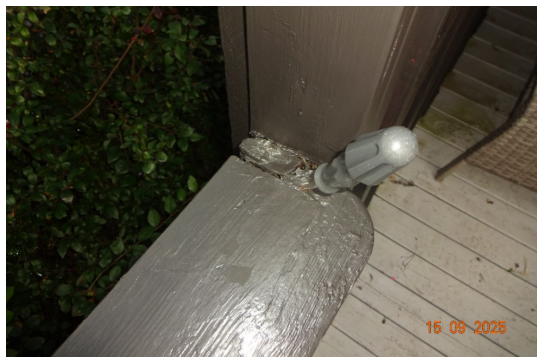
## ! TG 3 Utvendige trapper

Utvendig beiset tretrapp ved inngang.  
Tretrapp med adkomst fra terrasseplattning til terrasse.

- Rekkverk må monteres for å lukke avviket.

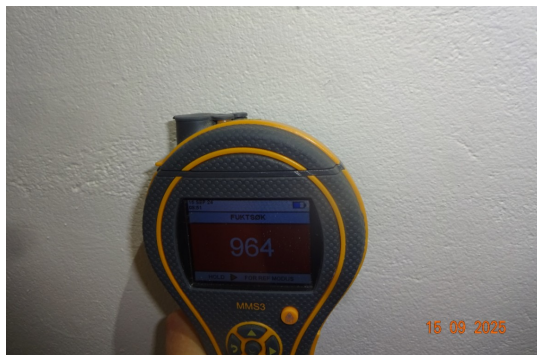
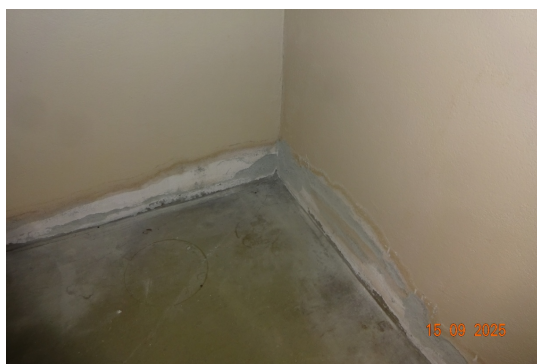
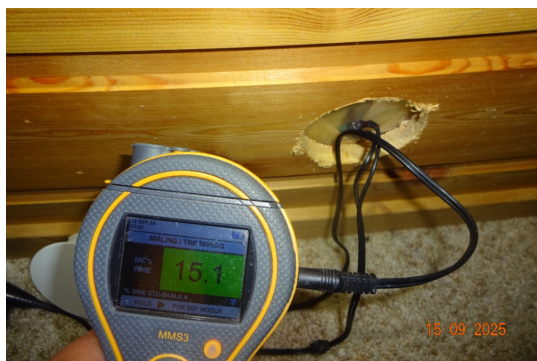
- Det er påvist indikasjoner på noe fuktgjennomtrenging i kjellergulv.
- Det er påvist indikasjoner på noe fuktgjennomtrenging inn i kjellermur.

Påvist saltutslag på kjelleryttervegg. Tidligere fuktproblematikk.

Saltutslag dannes når fuktighet trenger gjennom murkonstruksjoner og transporterer saltmineraler ut til overflaten. Når vannet fordampes blir det krystalliserte saltet liggende igjen på overflaten av murverket eller betongen.

Ved bruk fuktmåler ble det registrert noe fuktighet nederst på kjelleryttervegg.

Som generell regel anbefales det ikke å bruke innvendig dampspærre på kjelleryttervegger, når mer enn halve vegg høyden er under terreng, NBI anbefaling. Den normale fuktgjennomgang blir da hindret og fuktigheten blir stående i vegg.

- Det påviste fuktnivå gir grunn til å overvåke konstruksjonen jevnlig for å se utvikling over tid, og eventuelt foreta tiltak for å unngå fuktskader.

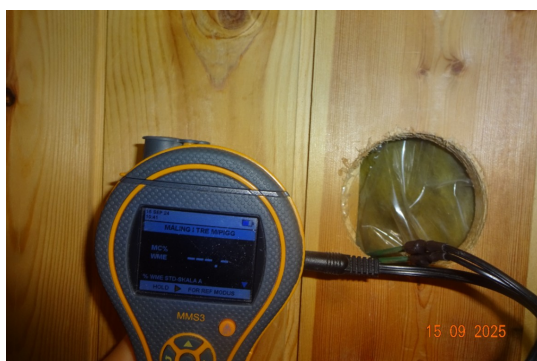
### ! TG 2 Fukt i tiliggende konstruksjoner

Hulltaking er foretatt nederst på delevegg mot våtsonen. Ved bruk av fuktmåler ble det ikke registrert unormale verdier.

Montert plast (fuktsperre) bak panel.

- Det må foretas tiltak for å lukke avviket.

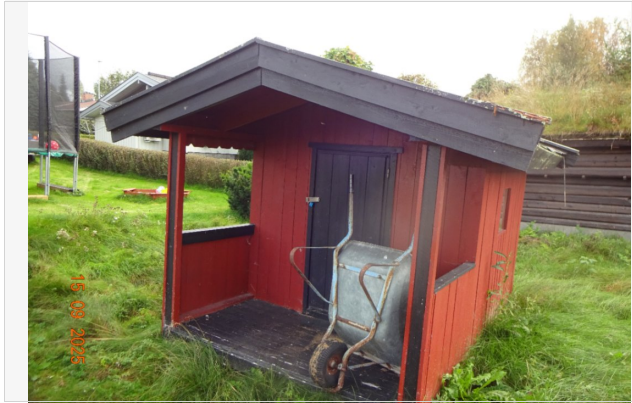
## Lekestue

Generelt med noe preg av skader, aldersforvitring og manglende vedlikehold.

Påvist råteskade i vindski.  
Panel er ført langt ned mot terreng, fare for fuktopptrekk og forvittringer.  
Mosegroing på takteking.  
Det er påvist råteskade i terrassebord ved inngang.
