Holbergs veg 30, 2407 ELVERUM

**Arkitekttegnet enebolig med barnevennlig beliggenhet på Hanstad. 3 soverom. Inntilbygget garasje og solrike terrasser.**

Befaringsdato: 15.09.2025

Rapportdato: 18.09.2025

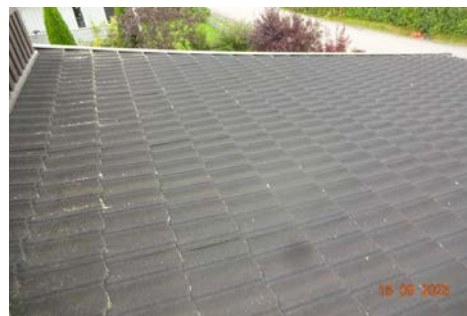
### Vurdering av avvik:

- Mer enn halvparten av forventet brukstid er passert på undertak.
- Det er påvist andre avvik:

- Det må foretas tiltak for å lukke avviket.
- Tidspunkt for utskiftning av undertak nærmer seg.

Mose bør fjernes.

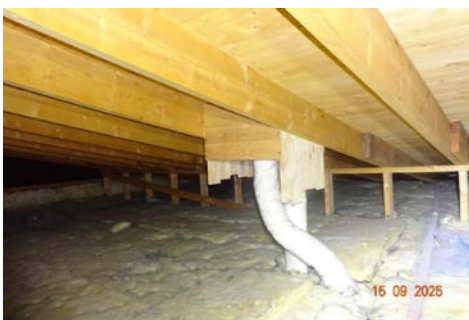
## Vurdering av avvik:

- Det er påvist andre avvik:
- Synlige spiker igjennom undertak.

Det er ikke behov for utbedringstiltak.

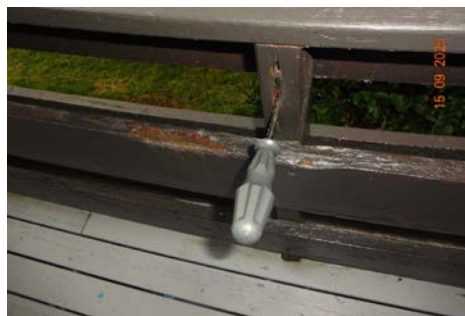
## Vurdering av avvik:

- Det er påvist fukt-/råteskader i konstruksjonen.
- Rekkverket er for lavt i forhold til dagens krav til rekkverkshøyder.

- Det er ikke krav om utbedring av rekkverkshøyde opp til dagens forskriftskrav.
- Råteskadede konstruksjoner må skiftes ut.

Skifte rekkverk.
