# Tilstandsrapport

Rekkehus

Hildringen 15, 6515 KRISTIANSUND N

Oppdragsnr.: 22462-1098

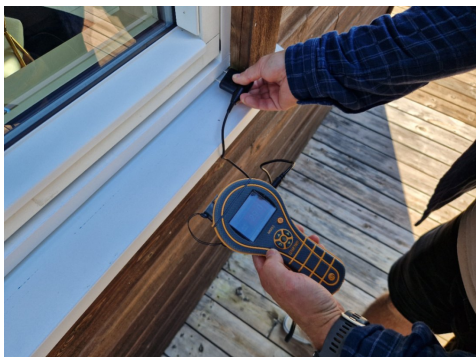
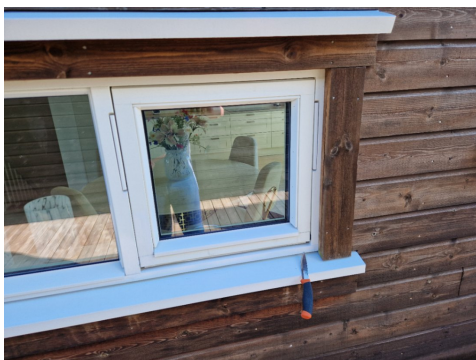
Det er påvist påbegynnende råteskade på vindu ved verandaen. Ved bruk av fuktindikator gis det utslag for at treverket er fuktig.

Skjermen er blottet ut pga sollys. Ved befarings ga det utslag for høyt fukttinnhold i treverket.

Det bør utføres tiltak for å forhindre videre utvikling av den påbegynte råteskaden.

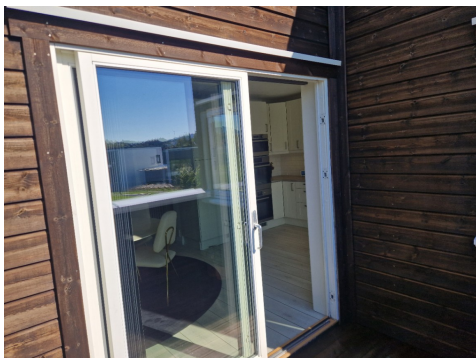
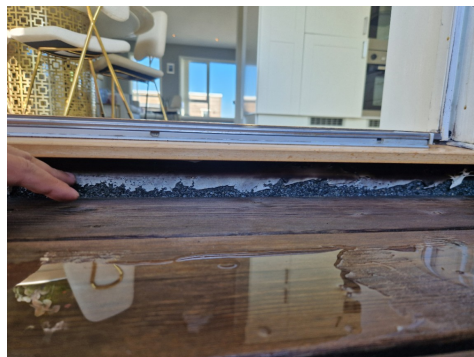
## TG 2 Dører

- Det er påvist avvik rundt innsettingsdetaljer.

Beslag bør monteres i underkant av ytterdører for å unngå fuktinntrenging i underkant av dører.

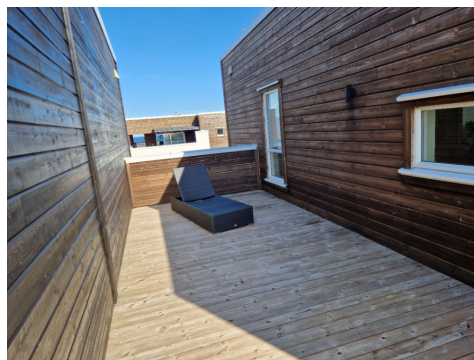
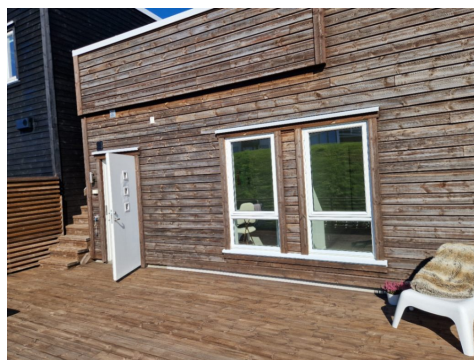
## TG 2 Balkonger, terrasser og rom under balkonger

- Balkong/terrasse ligger over innredede boligrom, usikker konstruksjon. Konstruksjonsutforming gir økt fare for skader.

En veranda med rom under er å anse som en risiko konstruksjon og kan medføre ukjente skader som bør ytterligere undersøkes, hvis mulig. Som minste tiltak gir en slik konstruksjon grunnlag for jevnlig overvåking.

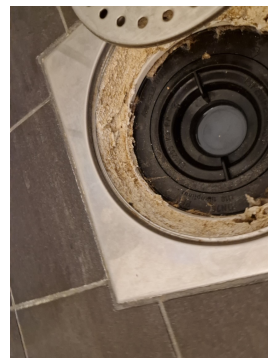
Det er synlig membran klemt i sluket.

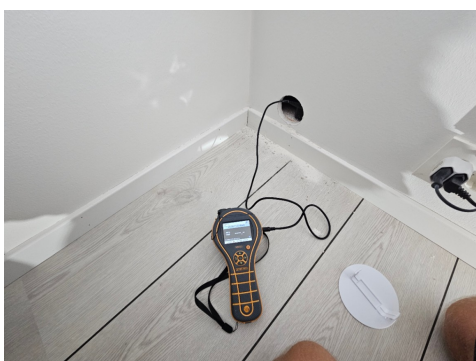
Hulltaking er foretatt og ingen unormale forhold er avdekt. Hulltaking er en stikk kontroll ett sted. Kontrollen kan ikke utelate fuktskader andre steder i rommet.

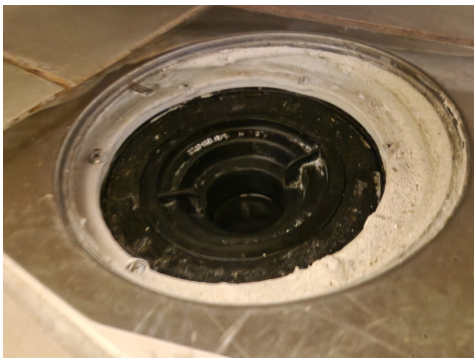
Det er synlig membran klemt i sluket.

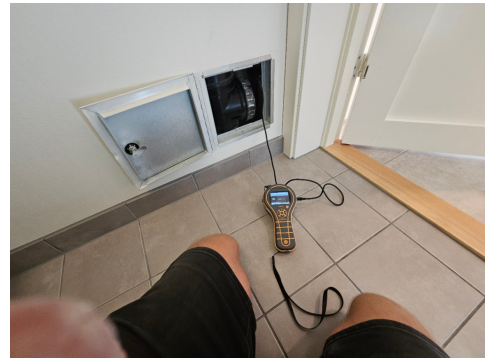
Hulltaking er foretatt og ingen unormale forhold er avdekt. Hulltaking er en stikk kontroll ett sted. Kontrollen kan ikke utelate fuktskader andre steder i rommet.

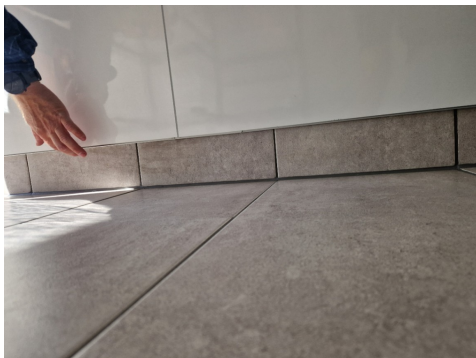
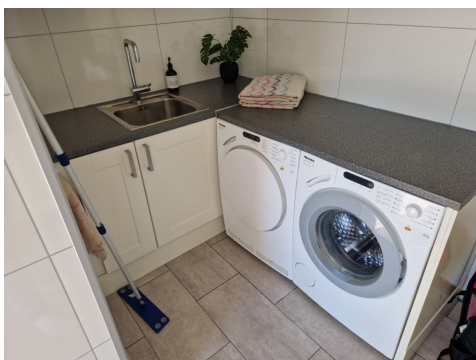
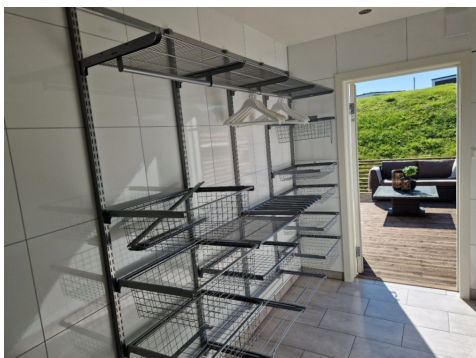
### ! TG 3 Generell

- Manglende oppgradering av våtrommet medfører høy risiko for at konstruksjonene ikke vil tåle vanlig bruk av vann eller lekkasjer. Dette kan føre til fuktskader på tilstøtende konstruksjoner.

Sluk og fall-løsning må etableres for at våtrommet skal utføre sin forventede funksjon. Som minste tiltak er døren in til boligen hevet. Dette vil begrense skadene påført på boligen skulle det oppstå en lekkasje fra vann-installasjonene. Videre anbefales det å montere vannstopp eller annet alarm system ved installasjoner tilkoblet vann.

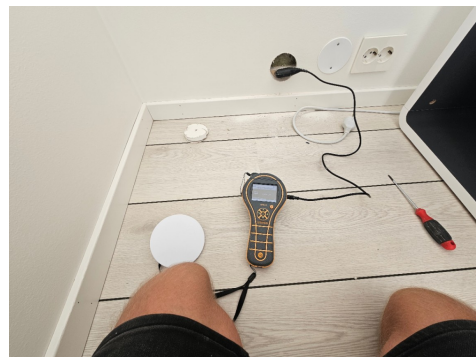
Hulltaking er foretatt og ingen unormale forhold er avdekt. Hulltaking er en stikk kontroll ett sted. Kontrollen kan ikke utelate fuktskader andre steder i rommet.
