# Tilstandsrapport

Boligbygg med flere boenheter

Søster Mathildes gate 10 A, 1461 LØRENSKOG

Befaringsdato: 13.11.2024

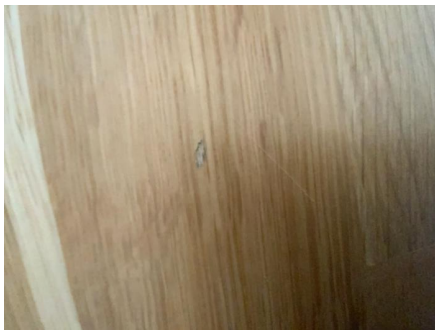
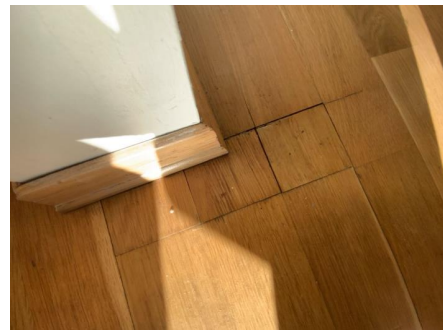
### TG 2 Overflater

Det er stedvis noen små hakk i parkett. Noe fuktskade ved kjøleskap.

Parkett vurderes å ha tiltenkt funksjon. Hakk må utbedres for å lukke avvik. Det indikerte ikke fukt på parketten ved kjøleskap befaringsdagen.

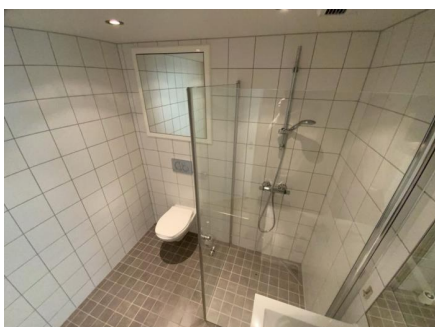
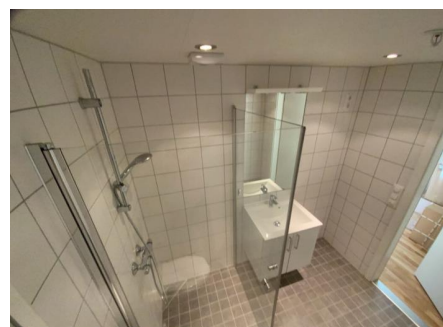
## 📍 TG 2 Overflater vegger og himling

Det er mørke flekker på noen fliser inne i dusjsonen.

Mørke flekker på fliser kan komme av at dette er fuktflekker eller gjennomslag ved at flisen reagerer på bakenforliggende flislim. Dette har ofte noe med en dårligere kvalitet på flisen å gjøre og har ingen konsekvens utover at det er estetisk forstyrrende. Det er ikke noe som tilsier ved fuktsøk at det er noe fuktskade i dusjsonen. Det tas spesifikt forbehold om konsekvensen at det ikke er noe annet enn beskrevet, da det ikke er noen endelig fasit hvorfor det oppstår mørke flekker på flisene.

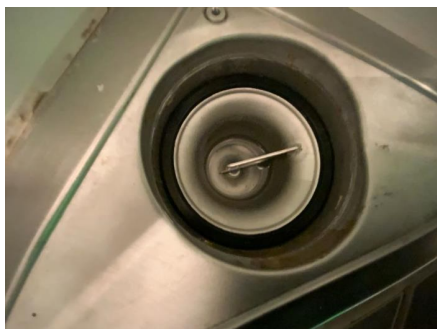
### 📍 TG 1 Sluk, membran og tettesjikt

Det er nyere stålsluk og ukjent tettesjikt/membran.

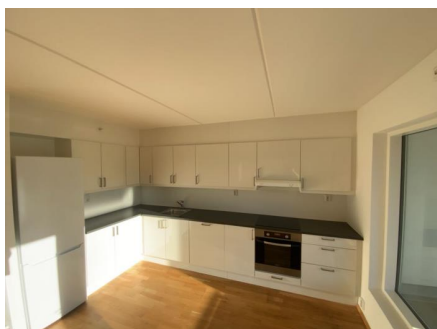
### TG 1 Overflater og innredning

Kjøkkenet har innredning med glatte fronter. Benkeplaten er av laminat. Det er kjøl/frysenskap, integrert oppvaskmaskin, nedfelt induksjonstopp, innebygget stekeovn og etablert komfyrvakt.

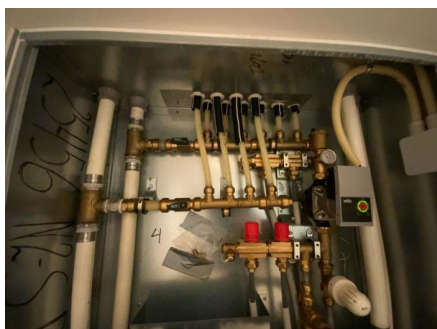
### TEG 2 Vannledninger

- Rørkursene på rør-i-rør systemet på vannledninger er ikke merket.

- Rørkurser på rør-i-rør system bør merkes.
