Tilstandsrapport

📍 Thorvald Meyers gate 23 A, 0555 OSLO

gnr. 228, bnr. 296, snr. 26

3-ROMS LEILIGHET I 2. ETASJE:

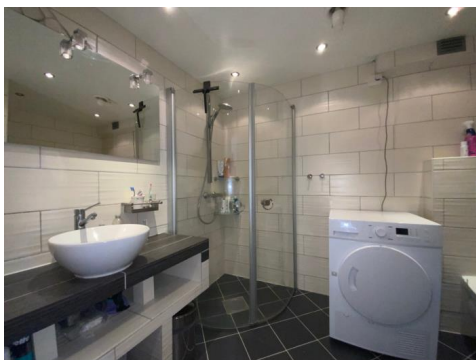
2. ETASJE > BAD

TG 2 Overflater vegger og himling

Sprekk i flis ved klosett.
Ellers normal og forventet bruksslitasje.

Tilstandsgrad er satt ut fra alder på overflater og underliggende konstruksjoner i tillegg til nevnte avvik.

- Våtrommet fungerer med dette avviket.

- Sluket må sjekkes og rengjøres jevnlig.
- Installering av tett dusjkabinett anbefales.
- Overvåk tilstanden jevnlig. For å få tilstandsgrad 0 eller 1 må slukløsningen skiftes ut og sannsynligvis må også membransjiktet skiftes/utbedres. Det er imidlertid vanskelig å si noe om tidspunktet for når dette er nødvendig.

Kostnadsestimat: Ingen umiddelbar kostnad

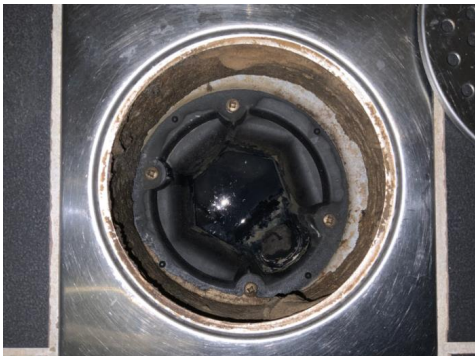
2. ETASJE > BAD

Sanitærutstyr og innredning

Det er ikke dreneringshull i innkassing for synliggjøring av evt. lekkasjevann.

Det bør etableres lekkasjespalte ved gulv under veggmontert sistene, for synliggjøring av evt. lekkasjevann.

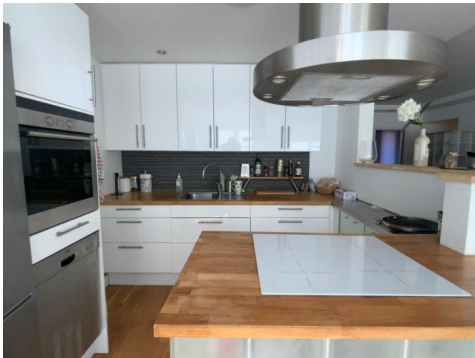
2. ETASJE > STUE/KJØKKEN

TG 1 Avtrekk

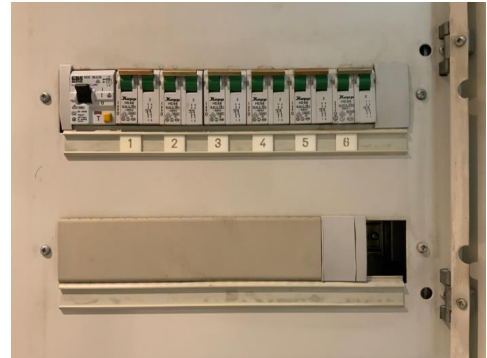
I henhold til gjeldende forskrift og standard må alle avvik, store og små, utbedres for å oppnå TG1 på det elektriske anlegget.

Dette er bakgrunnen til at det er gitt TG2.

Kostnadsestimat: Ingen umiddelbar kostnad
