# Tilstandsrapport

Rekkehus

Eikhaugen 18 A, 5262 ARNATVEIT

Befaringsdato: 03.06.2025

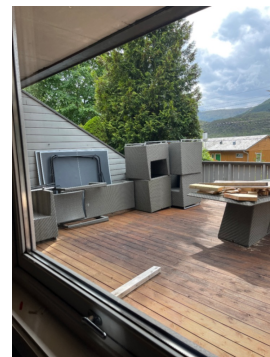
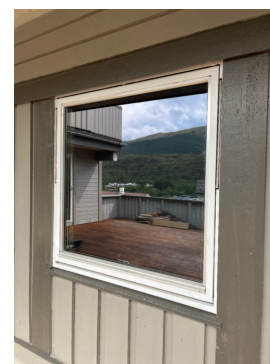
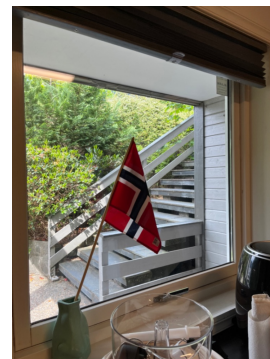
### ! TG 2 Dører

Ytterdør og terrassedører med glassfelt.  
Dører er undersøkt for slitasjeevne, montering og andre mulige avvik.

Fungerer med dette avvik, vedlikehold må påregnes.

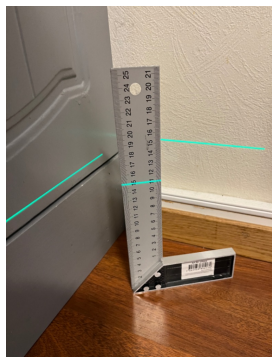
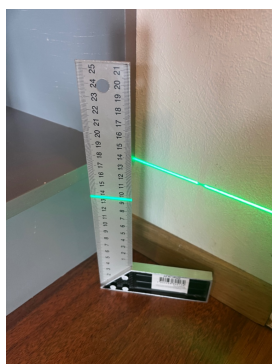
Gulv mot grunn i betong fra byggeår er kontrollert for horisontalt avvik målt med laser.  
Resultatet tilfredsstiller ikke dagens krav til avvik.

- Det er målt høydeforskjell på mellom 15-30 mm gjennom hele rommet. Tilstandsgrad 2 gis med bakgrunn i standardens krav til godkjente måleavvik.

Fungerer med dette avvik, ved senere oppgradering anbefales avretting

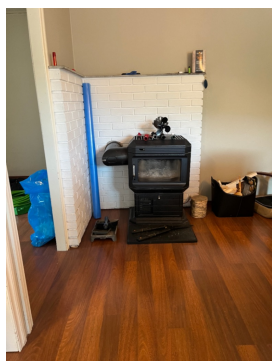
## ! TG IU Pipe og ildsted

Pipe fra byggeår som ikke vurderes nærmere da sameiets ansvar.  
Eldre peisovn montert i spisestue med tilstrekkelig avstand til brennbart.

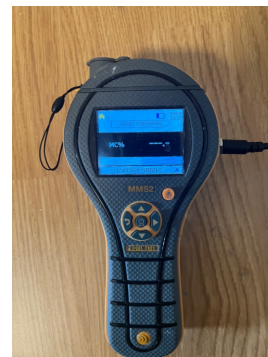
## ! TG IU Rom Under Terreng

Rom delvis under terreng er undersøkt ifht fukt og andre avvik i konstruksjon.  
Gjelder bodrom i underetasje.  
Det er ikke foretatt hulltaking da tilkomst til egnet treverk for fuktmåling.  
Det er ikke registrert avvik, men lokale variasjoner kan forekomme.  
Jevnlig tilsyn anbefales og eventuelle fremtidige avvik vil måtte ses i sammenheng med drenering og fuktsperre mot grunn og terreng.  
Tilstandsgrad er ikke avgitt da dette ligger under sameiets ansvar.

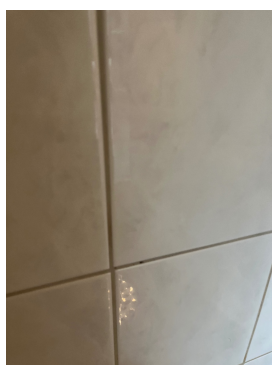
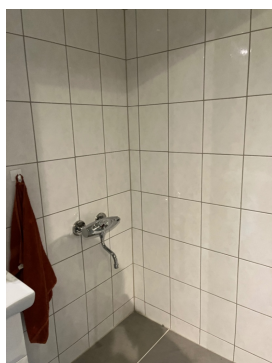
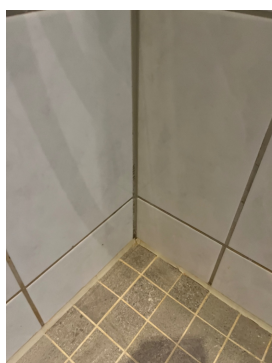
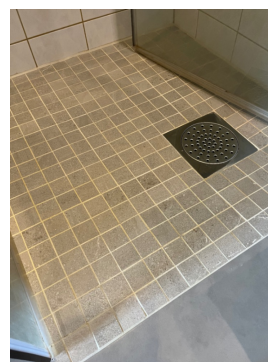
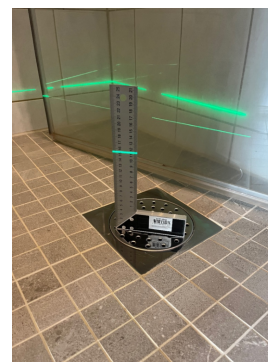
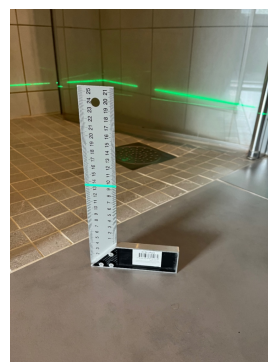
## ! TG 2 Overflater vegger og himling

- Det er mulighet for at det kan forekomme vannlekkasje på våtrommet hvor vann ikke vil gå til sluk.
- Det er påvist at høydeforskjell fra topp slukrist til gulv/synlig topp membran ved dørterkel er mindre enn 25 mm.
- Det er påvist at noen fliser har bom (hulrom under).

- Eventuelt lekkasjevann fra utstyr utenfor dusjsone vil ikke ha en naturlig vei til sluket. Dette kan føre til at vann samler seg på gulvet og potensielt renner ut av rommet eller trenger inn i konstruksjonen.

Fungerer med dette avvik, vedlikehold må påregnes.

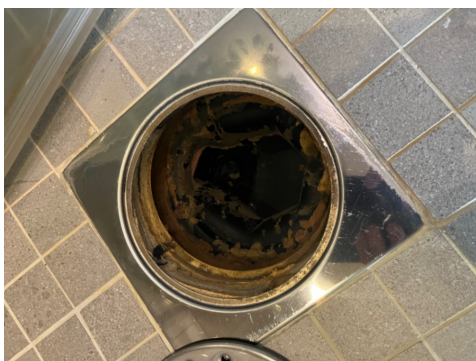
### ! TG 2 Sluk, membran og tettesjikt

- Sluket må sjekkes og rengjøres jevnlig.
- Overvåk tilstanden jevnlig. For å få tilstandsgrad 0 eller 1 må tettesjiktet skiftes ut, men tidspunktet for når dette er nødvendig er vanskelig å si noe om.

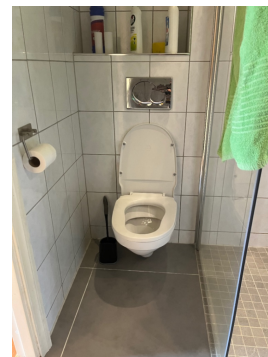
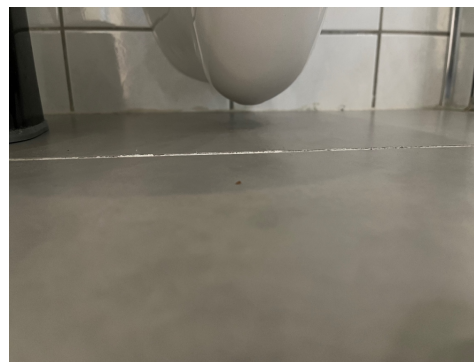
### ! TG 2 Sanitærutstyr og innredning

- Det er ikke påvist tilfredsstillende løsning for å synliggjøre lekkasje fra innebygget susterne.

- Det må gjøres tiltak for å lukke avviket.

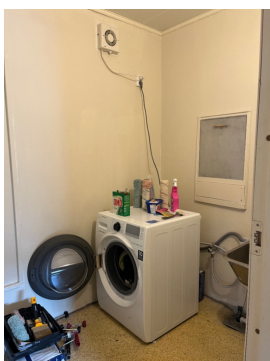
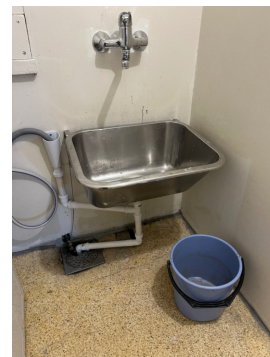
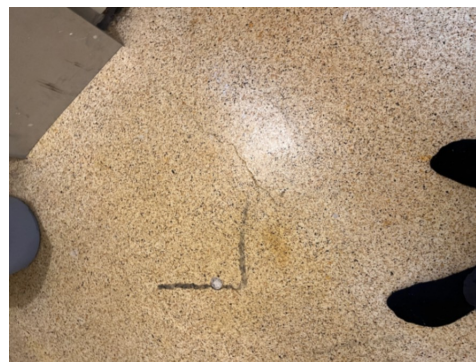
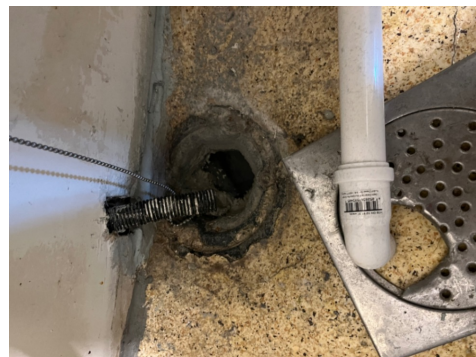
### ! TG 3 Generell

Det må dog påregnes oppgradering på sikt og frem til dette anses jevnlig tilsyn og vedlikehold som vesentlige tiltak.

**Kostnadsestimat: 100 000 - 300 000**

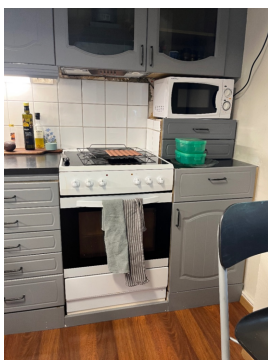
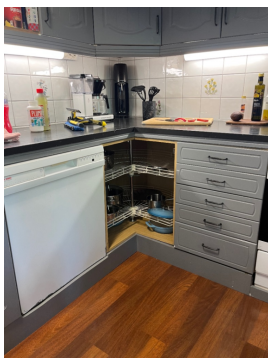
- Det er påvist skader på overflater/kjøkkeninnredning utover normal slitasjegrad.

- Det må påregnes lokal utbedring/utskiftning.

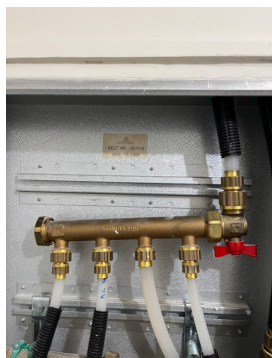
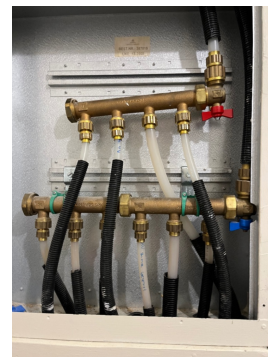
### ! TG 2 Vannledninger

- Tidspunkt for utskiftning av vannledninger nærmer seg.
- Rørkurser på rør-i-rør system bør merkes.

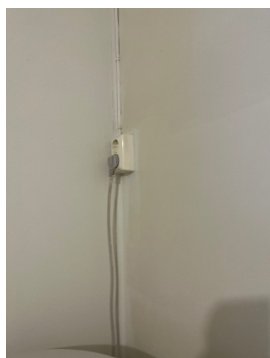
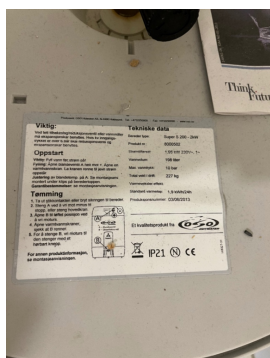
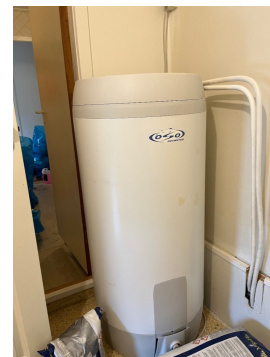
## ! TG 2 Varmtvannstank

200 liter Ozo vv beholder fra 2013 plassert på vaskerom

- Det bør etableres tilfredsstillende el-tilkobling etter gjeldende forskrift.

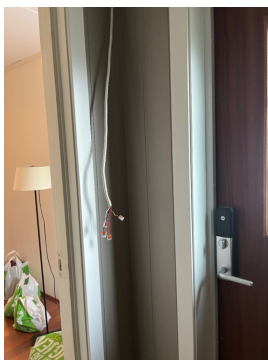
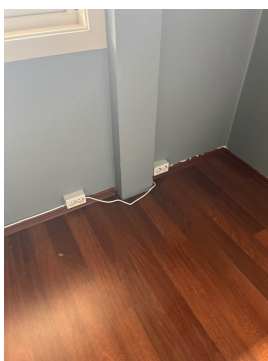
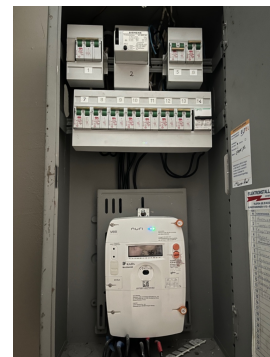
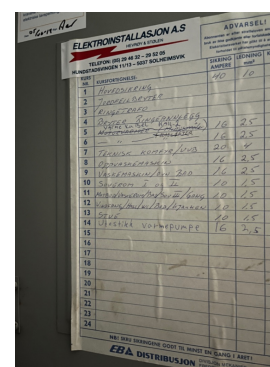
## ! TG 3 Elektrisk anlegg

Ja Registrerte avvik medfører anbefaling om utbedring og uavhengig kontroll på anlegget i sin helhet.

Kostnadsestimat: 10 000 - 50 000
