# Jotvegen 33

## 2430 JORDET

### Tilstandsrapport

### Eierskifte

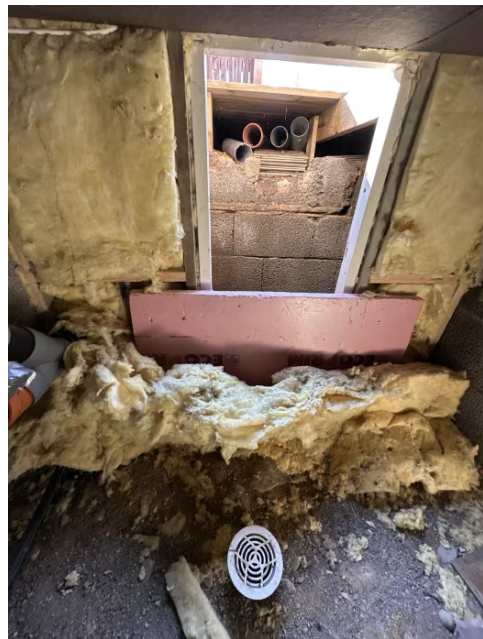
Det registreres åpning i veggkonstruksjon og i stubbloft. Isolasjon fritt eksponert.

Det registreres muselort og museganger i isolasjon. Vegg mangler kledning.

Åpen veggkonstruksjon, isolasjon fritt eksponert.

Utettheter i konstruksjonen må tettes. Konstruksjonen må sikres mot skadedyr.

Anbefaler ytterligere undersøkelser.

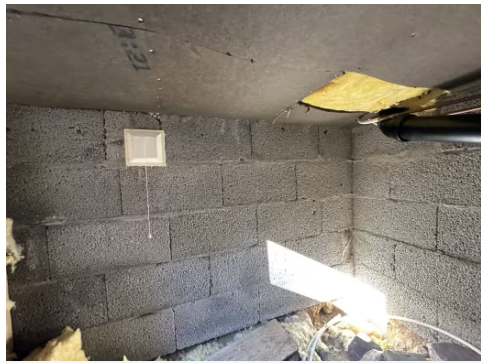
Viser åpninger i stubbloft.

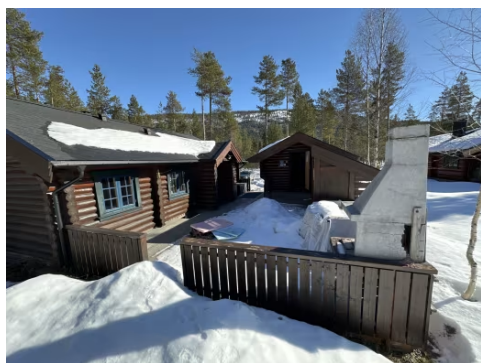
Viser terrasse.

Fundamenter er lagt direkte på bakken uten frostsikring, og bevegelser pga. tele i bakken må påregnes. Stedvis noe skjevheter.

Utbedring av ovennevnte forhold må påregnes.

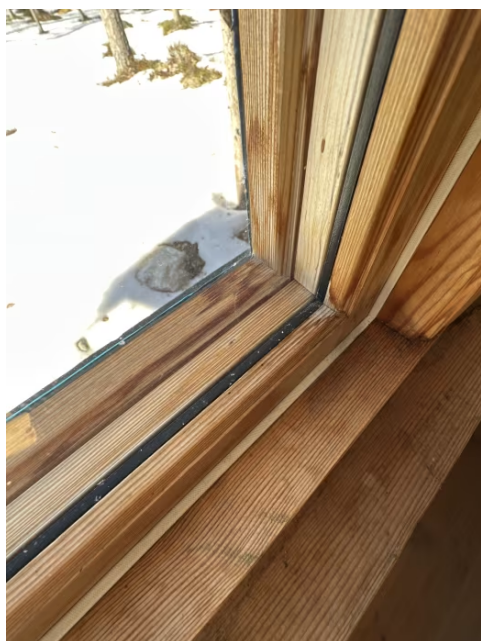
Det registreres misfarging på innvendige karmner og foringer, trolig pga. kondens.

Omramming rundt vinduer og dører må etableres.

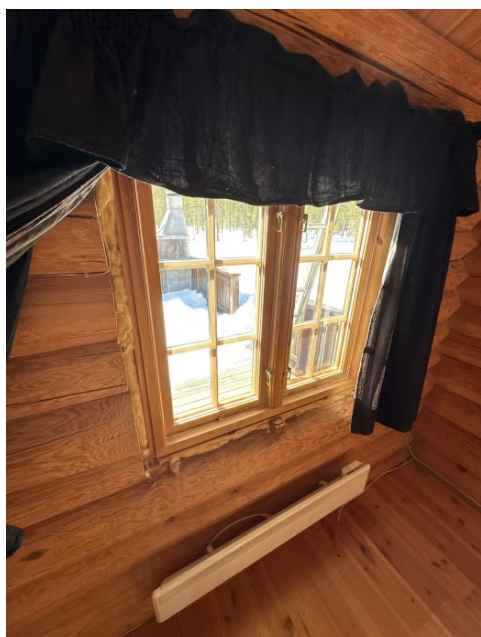
Det registreres manglende omramming rundt vinduer.

Det er påvist avvik ved omramming. Liten/ingen avstand mellom trepanel og beslag, fare for fuktopptrekk.

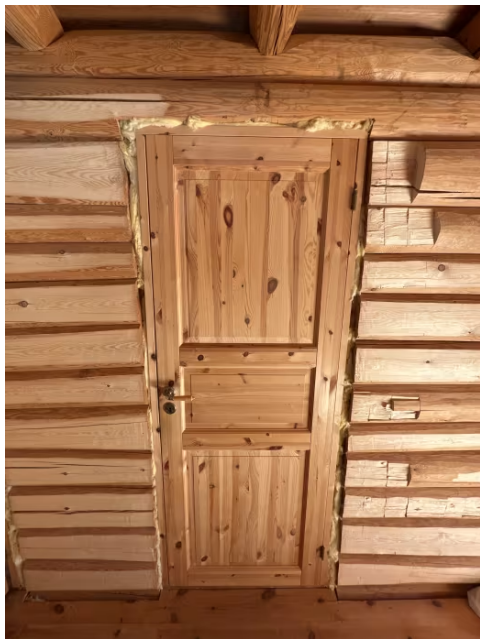
Det registreres manglende omramming rundt dører.

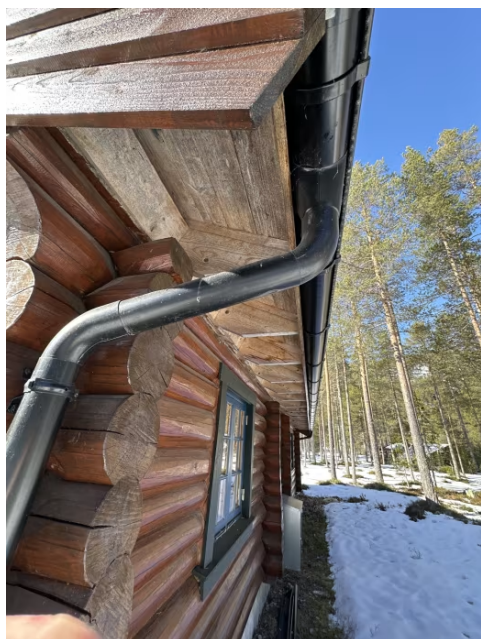
Det registreres manglende arbeid ved takkonstruksjonen. Det mangler gessimsbord på en side.

Det gjenstår arbeid ved takkonstruksjonen.

Utbedring av overnevnte forhold må påregnes. Anbefaler ytterligere undersøkelser.

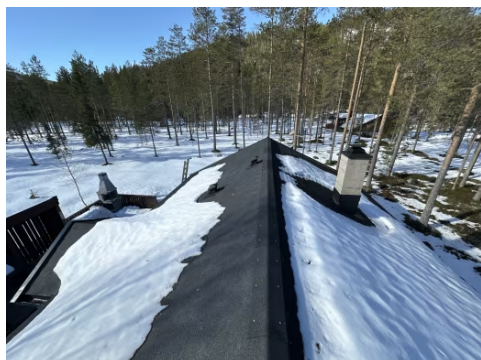
Viser takteking. Deler av taket var snødekt og er ikke kontrollert.

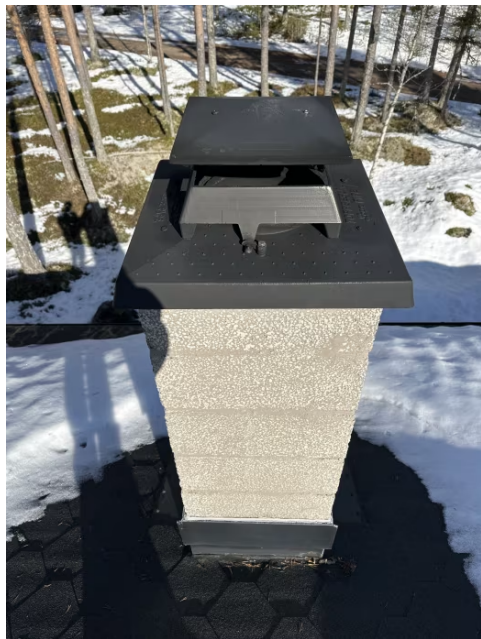
Viser pipe over tak.

Det registreres sprekker/ riss i pipa.

Utbedring av rapport fra brann og feievesen anbefales.

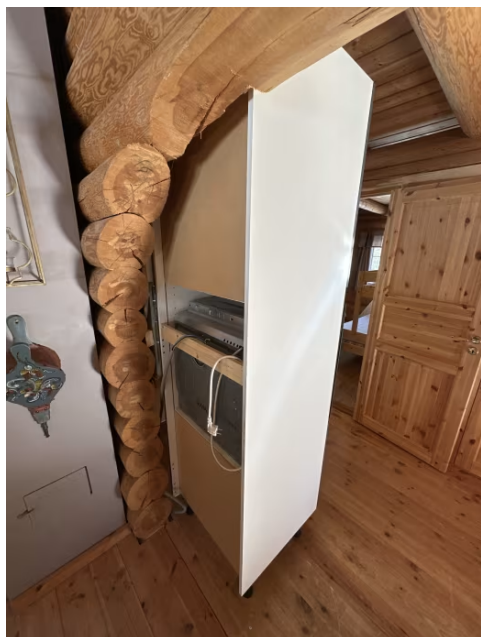
Kjøkkenet er ikke ferdigstilt. Mangler tilkobling/strømtilførsel til platetopp. Mangler flisfuger og arbeid ved overgang/ avslutninger. Høyskap med stekeovn er ikke tilpasset kjøkkenet.

Høyskap er ikke tilpasset kjøkkenet.

Det må påregnes arbeid for å ferdigstille kjøkkenet.

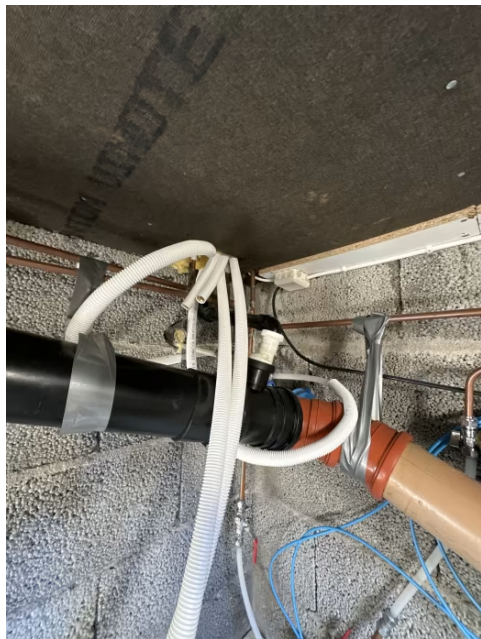
Det registreres ufagmessig utførelse av avløpsledninger. Avløpsrør mangler festeklammer. Avløpsrør i rom under terreng festet med teip.

Det registreres ufagmessig utførelse av avløpsledninger.

Avløpsrør i rom under terreng må festes tilstrekkelig. Funksjon og tilstand må vurderes av fagmann.

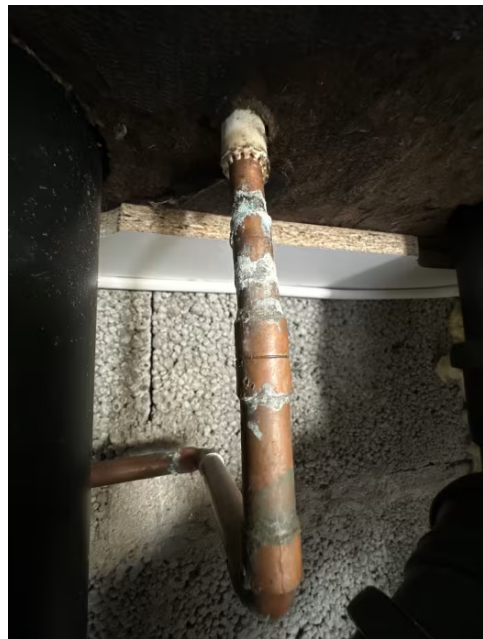
Det registreres irr på rør og koblinger.

Rørstrekk i rom under terreng er uisolerte og utsatt for frost. Det registreres irr på rør og koblinger.

Vannrør må isoleres i kalde rom for å unngå frost og kondens. Funksjon og tilstand må vurderes av fagmann.

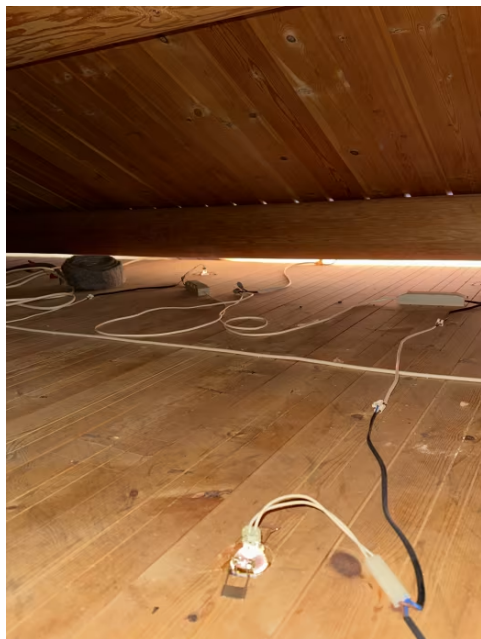
Kabler til spotter er ikke avsluttet fagmessig på hems. Det mangler spotkasser på halogenspotter. Fremstår ufagmessig utført.

Anbefaler at samsvarserklæring og dokumentasjon fremskaffes. Anbefaler primært teknisk gjennomgang av el.takstmann, alternativt tilsyn av DLE. Hvis en utbedringskostnad er opplyst, så gjelder dette estimatet KUN for gjennomføringen av et tilsyn/en teknisk gjennomgang. Eventuelle utbedringer av selve el.anlegget vil komme i tillegg.

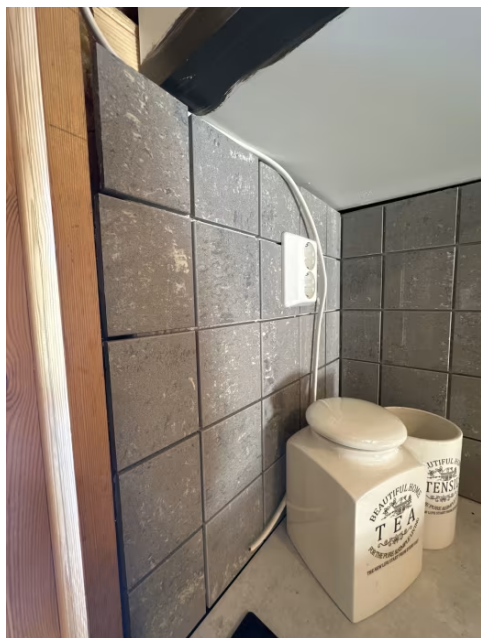
Kable på kjøkkenet er ikke avsluttet forskriftsmessig.

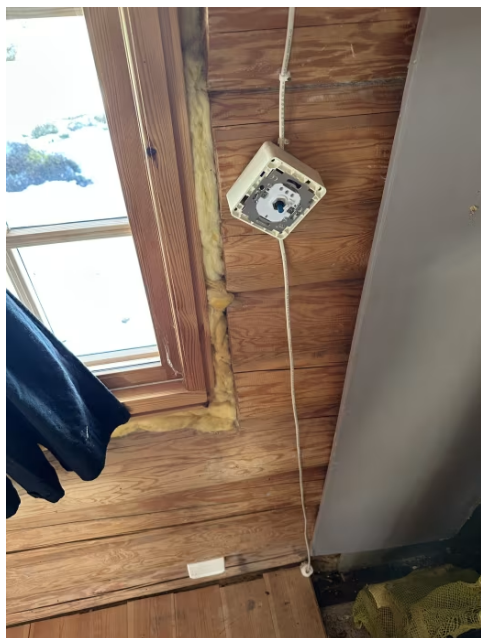
Det registreres dårlig innfesting på elektrisk utstyr. Dimmer mangler lokk.

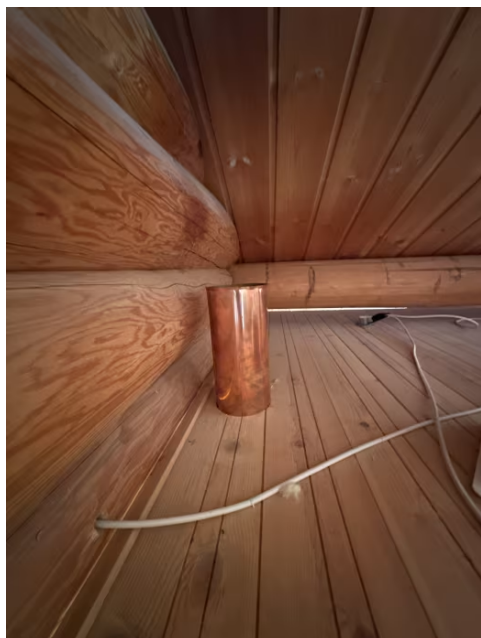
Avløp fra bereder er ikke ført ut over tak men avsluttet over himling på badet.

Avgassrør til bereder er ikke avsluttet over tak. Fare for liv og helse.

Avgassrør til bereder er ikke avsluttet over tak. Fare for liv og helse.

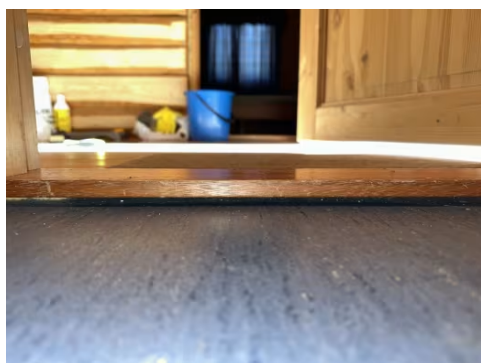
Det er ikke oppbrett på gulv ved døråpning eller ved baderomsinnredningen.

Det er uegnede materialer i våtsonen. Det er ikke oppbrett på gulv ved døråpning eller ved baderomsinnredningen. Gulv er flatt med stedvis motfall. Ved vannlekkasje vil lekkasjevann kunne renne ut gjennom døråpning. Sluk under dusjkabinett, ingen synlig gulvbelegg under klemring.

Ved renovering, påse at alle forhold med tettesjiktet, våtsone og sluk dokumenteres.

Våtrommet virker med dette avviket men ved eventuelle lekkasjer er det fare for skader på tilstøtende rom.

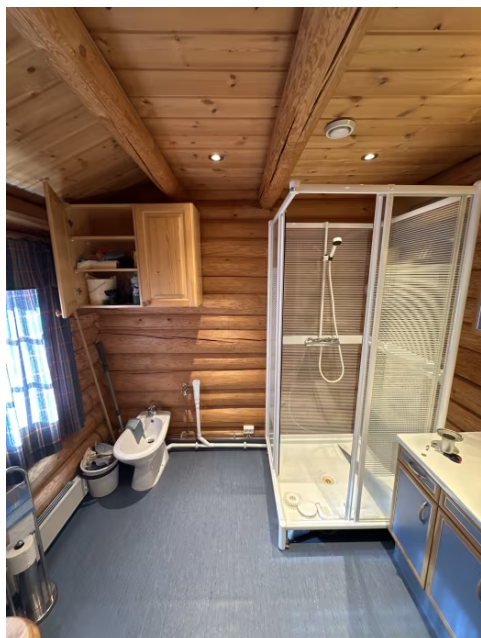
Viser dusjkabinett, opplegg for vaskemaskin og bide.

Det er behov for totalrenovering av våtrommet!

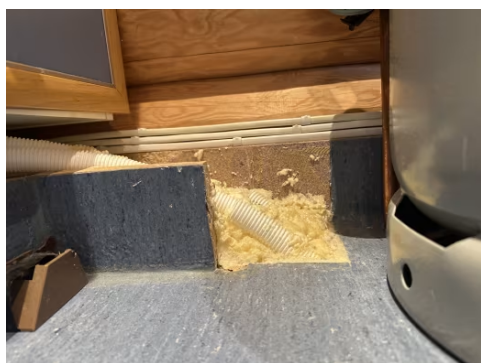
Det er ikke oppbrett på gulv ved døråpning eller ved baderomsinnredningen.

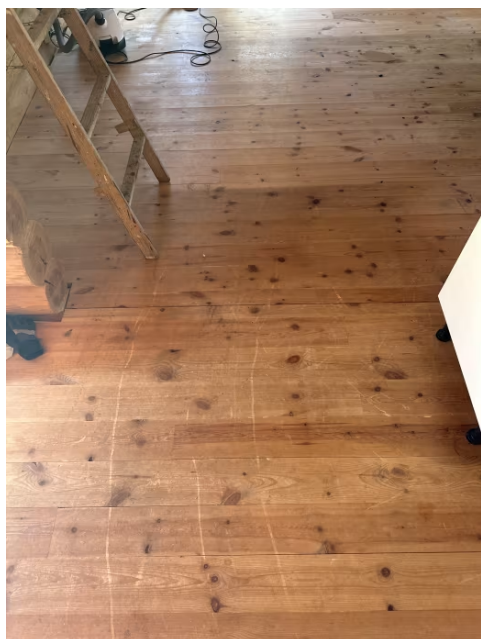
Overflate gulv har en del slitasjegrad utover det en kan forvente.

Det registreres en god del slitasje på tregulv.

Det må påregnes en god del arbeid for å ferdigstille innvendige overflater.

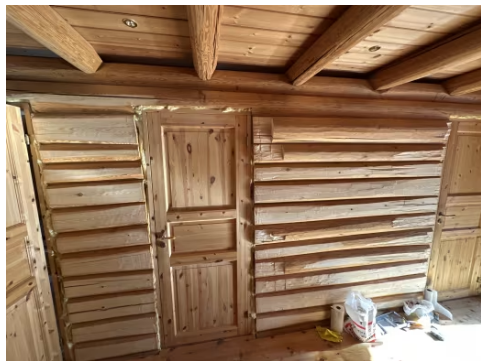
Tømmer er opplyst høvlet innvendig for tilpassing av innredning. Ikke ferdigstilt.

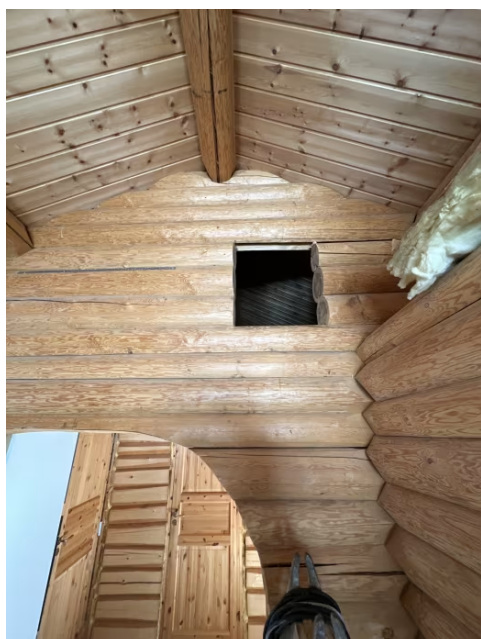
Det er etablert en luke til hems.

Hems er ikke ferdigstilt og ikke etablert adkomst. Det må påregnes en god del arbeid før den kan tas i bruk. Anbefaler ytterligere undersøkelser.
