Jotvegen 33, 2430 JORDET

**Koselig tømmerhytte med  
3 soverom og noe gjenstående  
arbeider. Flott terrasse på 50m<sup>2</sup>  
m/utepeis og laftet uthus/anneks.**

| Tilstandsrapport ..... | 33 |

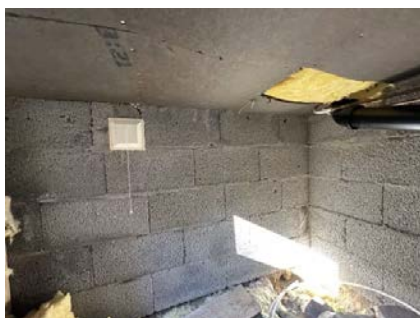
Viser åpninger i stubbloft.

Utettheter i konstruksjonen må tettes. Konstruksjonen må sikres mot skadedyr.

Anbefaler ytterligere undersøkelser.

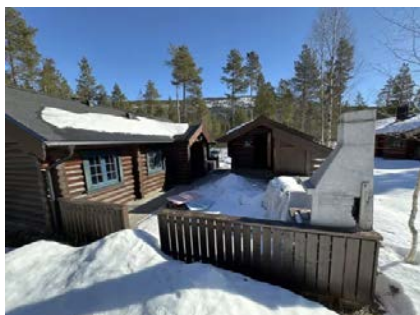
Viser terrasse.

Fundamenter er lagt direkte på bakken uten frostsikring, og bevegelser pga. tele i bakken må påregnes. Stedvis noe skjevheter.

Utbedring av ovennevnte forhold må påregnes.

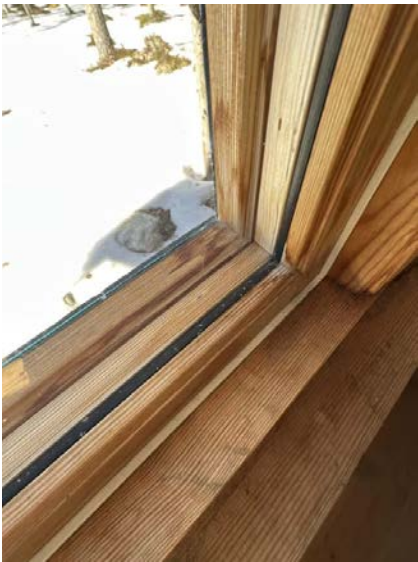
Det registreres misfarging på innvendige karmner og foringer, trolig pga. kondens.

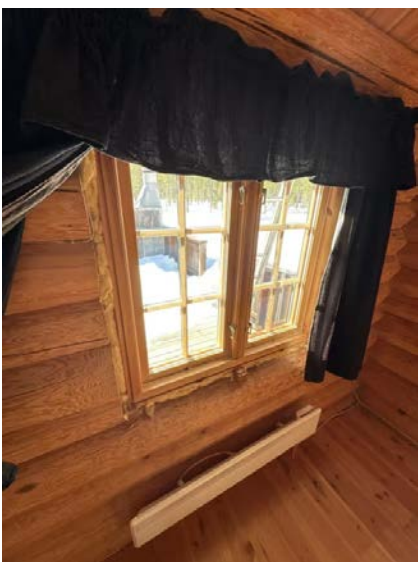
Det registreres manglende omramming rundt vinduer.

Det er påvist avvik ved omramming. Liten/ingen avstand mellom trepanel og beslag, fare for fuktopptrekk.

Omramming rundt vinduer og dører må etableres.

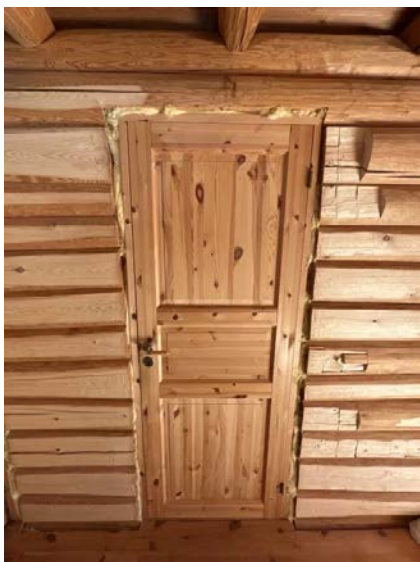
Det registreres manglende omramming rundt dører.

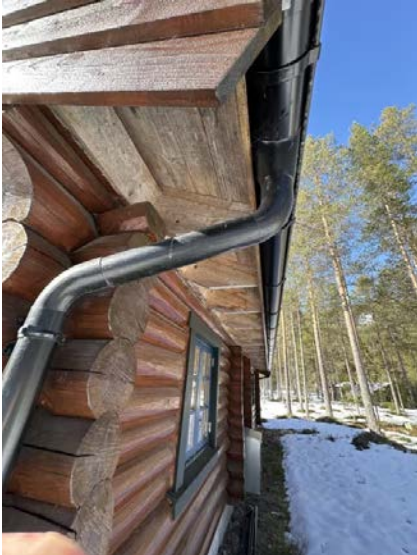
Det gjenstår arbeid ved takkonstruksjonen.

Utbedring av overnevnte forhold må påregnes. Anbefaler ytterligere undersøkelser.

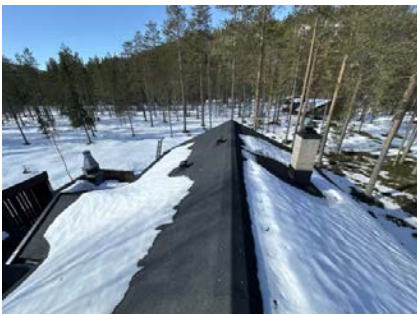
Viser takteking. Deler av taket var snødekt og er ikke kontrollert.

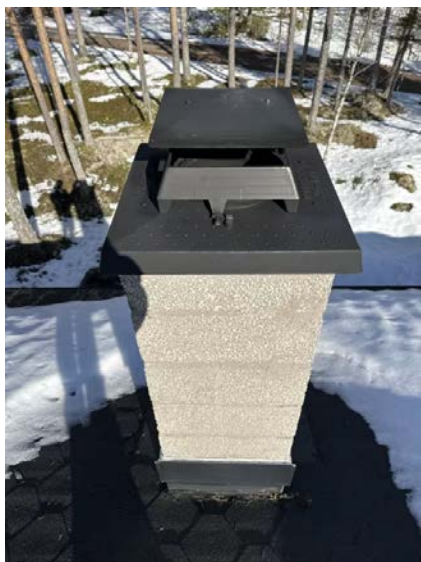
Det registreres sprekker/ riss i pipa.

Viser pipe over tak.

Utbedring av rapport fra brann og feievesen anbefales.

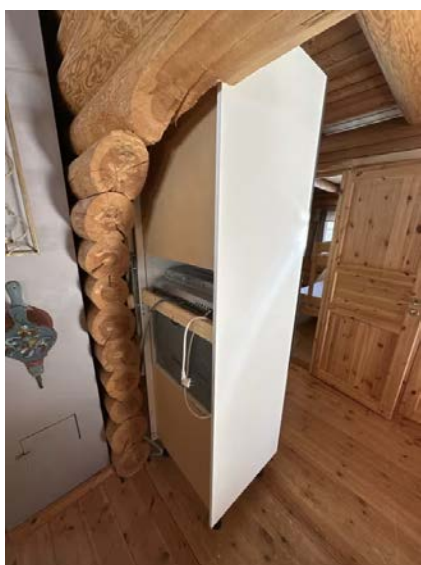
Høyskap er ikke tilpasset kjøkkenet.

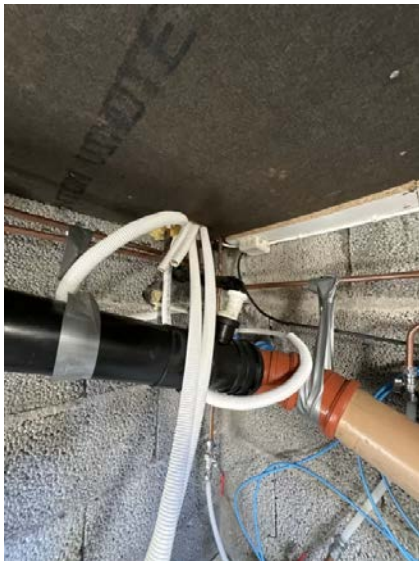
Det registreres ufagmessig utførelse av avløpsledninger.

| Avløpsrør i rom under terreng må festes tilstrekkelig. Funksjon og tilstand må vurderes av fagmann. | |

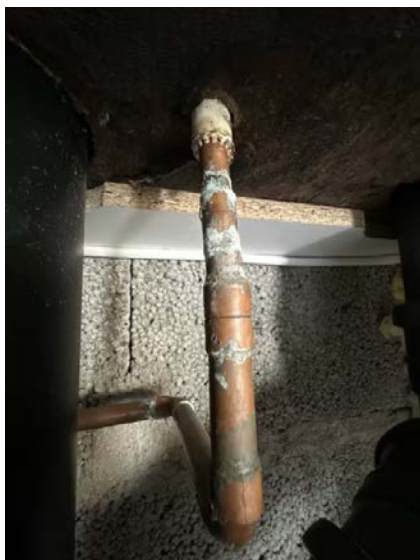
Rørstrekk i rom under terreng er uisolerte og utsatt for frost. Det registreres irr på rør og koblinger.

Det registreres irr på rør og koblinger.

Vannrør må isoleres i kalde rom for å unngå frost og kondens. Funksjon og tilstand må vurderes av fagmann.

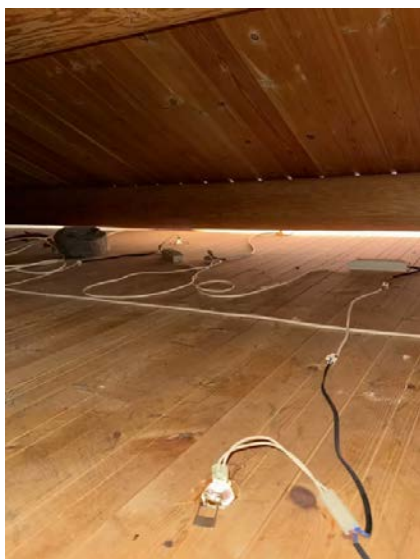
Kabler til spotter er ikke avsluttet fagmessig på hems. Det mangler spotkasser på halogenspotter. Fremstår ufagmessig utført.

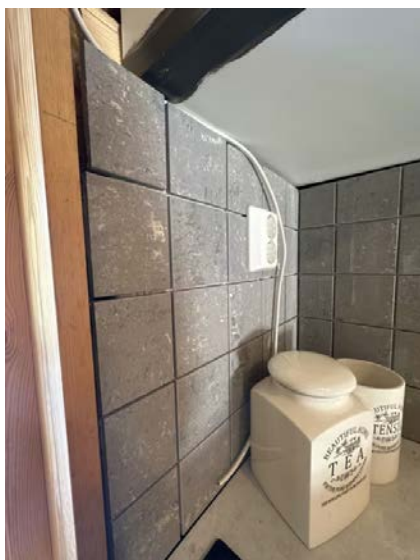
Kable på kjøkkenet er ikke avsluttet forskriftsmessig.

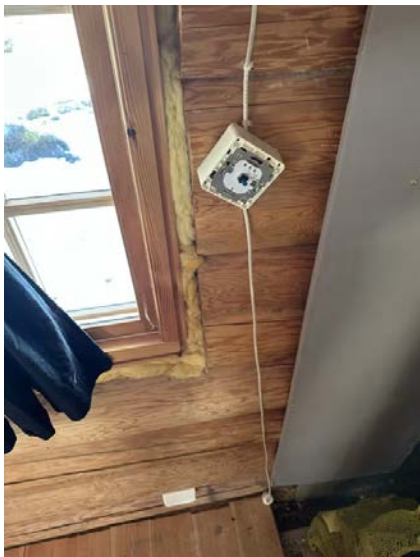
Det registreres dårlig innfesting på elektrisk utstyr. Dimmer mangler lokk.

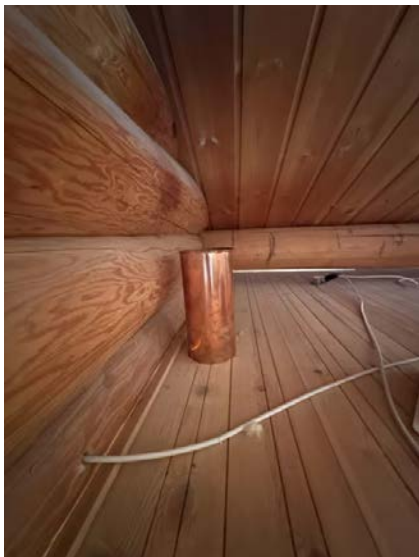
Avgassrør til bereder er ikke avsluttet over tak. Fare for liv og helse.

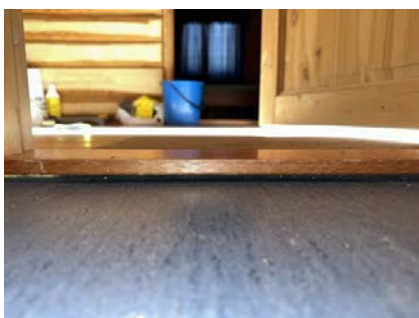
Det er uegnede materialer i våtsonen. Det er ikke oppbrett på gulv ved døråpning eller ved baderomsinnredningen. Gulv er flatt med stedvis motfall. Ved vannlekkasje vil lekkasjevann kunne renne ut gjennom døråpning. Sluk under dusjkabinett, ingen synlig gulvbelegg under klemring.

Det er ikke oppbrett på gulv ved døråpning eller ved baderomsinnredningen.

Det er behov for totalrenovering av våtrommet!

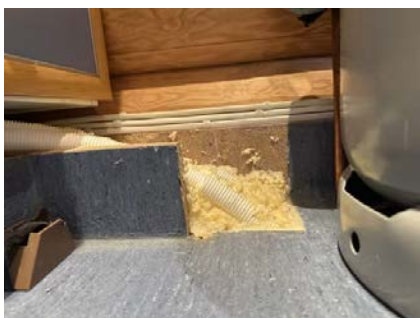
Det er ikke oppbrett på gulv ved døråpning eller ved baderomsinnredningen.

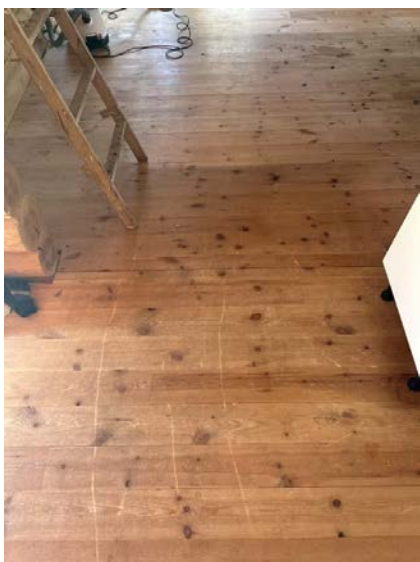
Det registreres en god del slitasje på tregulv.

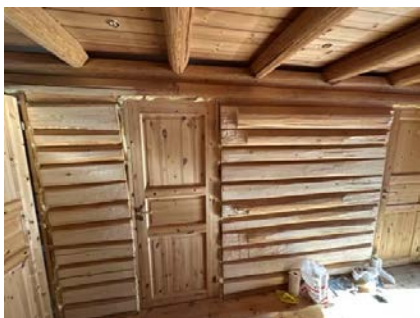
Tømmer er opplyst høvlet innvendig for tilpassing av innredning. Ikke ferdigstilt.

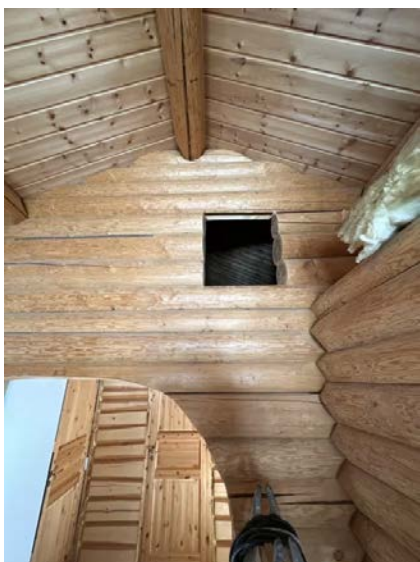
Det er etablert en luke til hems.

Hems er ikke ferdigstilt og ikke etablert adkomst. Det må påregnes en god del arbeid før den kan tas i bruk. Anbefaler ytterligere undersøkelser.
