# Tilstandsrapport

Enebolig

Mjelddalen 147, 5286 HAUS

Befaringsdato: 11.08.2025

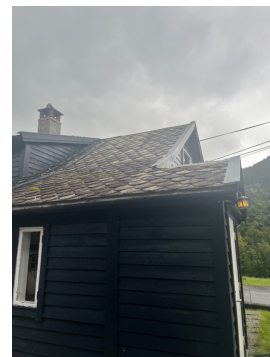
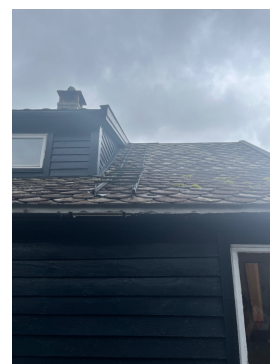
- Tidspunkt for utskiftning av undertak nærmer seg.
- Tidspunkt for utskiftning av taktekking nærmer seg.

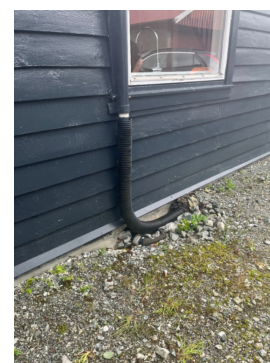
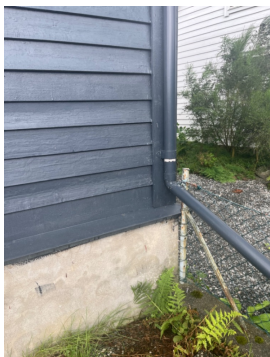
### ! TG 2 Nedløp og beslag

Renner og nedløp er kontrollert for generell slitasje, utførelse og eventuelle avvik.  
Beslag rundt pipe er kontrollert, krav til snøfangere utredet.

- Det er ikke krav om utbedring av snøfangere opp til dagens krav.
- Overvåk tilstanden jevnlig. For å få tilstandsgrad 0 eller 1 må beslag/renner/nedløp skiftes ut, men tidspunktet for når dette er nødvendig er vanskelig å si noe om.

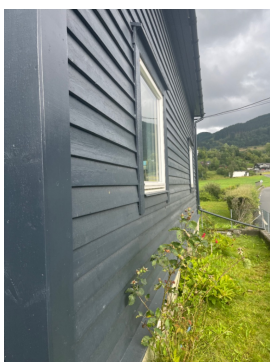
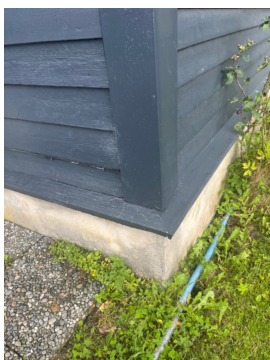
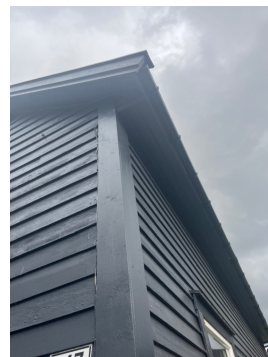
## ! TG 2 Veggkonstruksjon

- Det er ingen eller liten lufting i nedre kant av kledning mot grunnmur.
- Det er påvist spredte råteskader i bordkledningen.
- Det er avvik:

Nærmere kontroll av luftespalte anbefales, vedlikehold og lokal oppgradering må påregnes

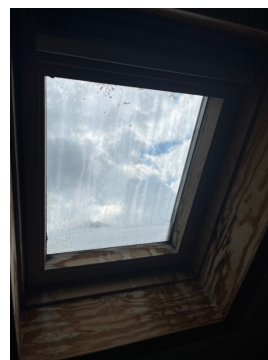
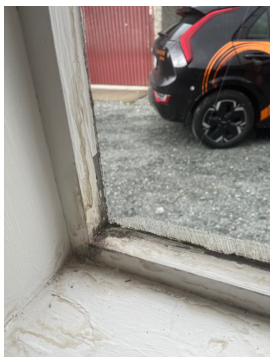
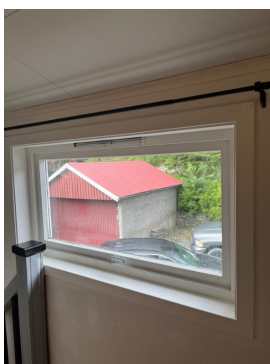
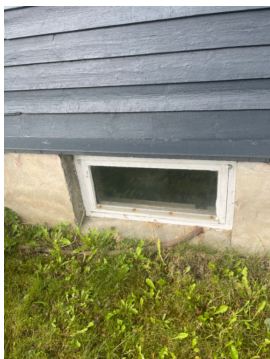
- Det er påvist at enkelte vinduer er vanskelig å åpne/lukke.
- Det er påvist noen glassruter som er punktert eller sprukne.
- Det er påvist vinduer med fukt/råteskader.
- Karmene i vinduer er slitte og det er sprekker i trevirket.

- Det må påregnes noe vedlikehold og at enkelte vinduer må skiftes ut.

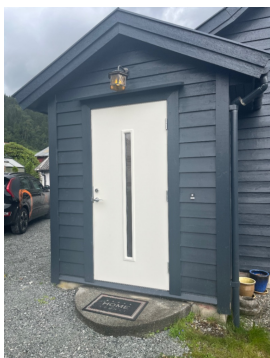
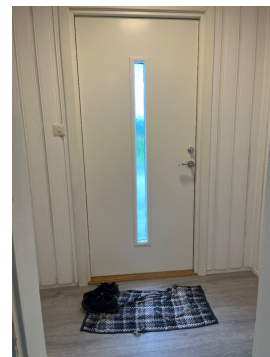
## ! TG 1 Dører

Ytterdør med glatt finer av god kvalitet er kontrollert for utførelse og slitasje.

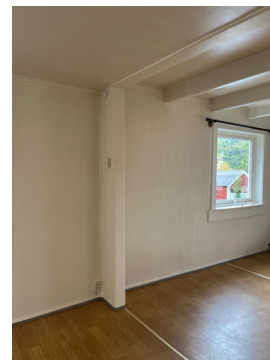
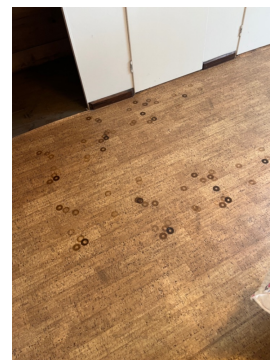
### ! TG 3 Overflater

- Det er stedvis påvist synlige skader på overflater.
- Overflater har en del slitasjegrad utover det en kan forvente.

- Overflater må utbedres eller skiftes.

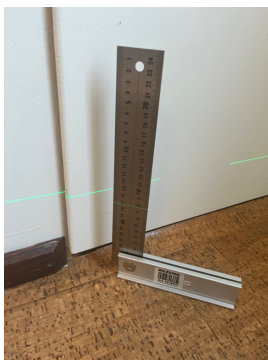
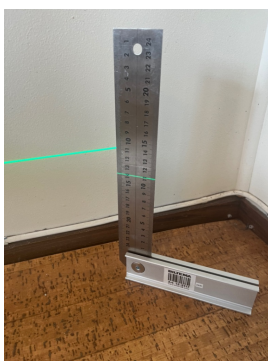
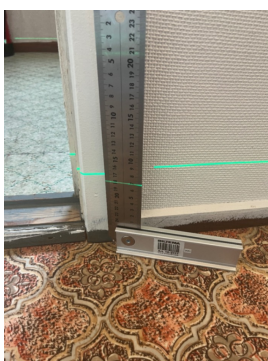
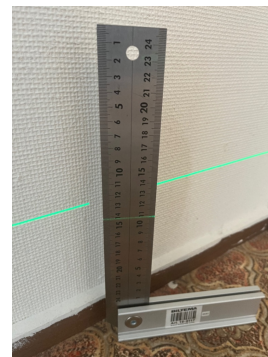
### ! TG 3 Etasjeskille/gulv mot grunn

Gulv mot grunn i betong og etasjeskille i trebjelkelag fra byggeår er kontrollert for horisontalt avvik målt med laser. Resultatet tilfredsstillende ikke dagens krav til avvik.

- Målt høydeforskjell på over 30 mm gjennom hele rommet. Tilstandsgrad 3 gis med bakgrunn i standardens krav til godkjente måleavvik.

Fungerer med dette avvik, ved oppgradering anbefales avretting. Anbefales da eksternt råd av mulig løsning, estimat gjelder dette.

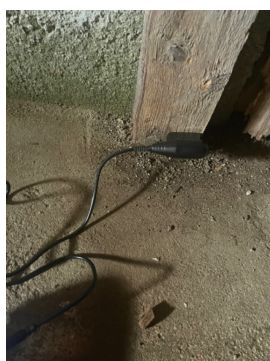
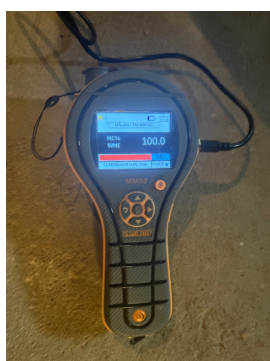
## ! TG 3 Rom Under Terreng

Gjelder uinnredet kjellerrom med synlig fuktighet og høy fuktverdi målt i treverk.

- Det er påvist indikasjoner på noe fuktgjennomtrenging i kjellergulv.
- Det er påvist synlig fuktighet på mur/gulv i kjeller.

- Det må foretas tiltak for å redusere/begrense fuktgjennomtrenging inn i kjeller.

Nærmere utredning av tiltak anbefales, estimat gjelder dette.

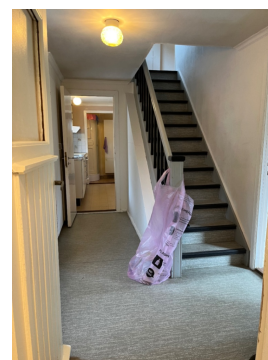
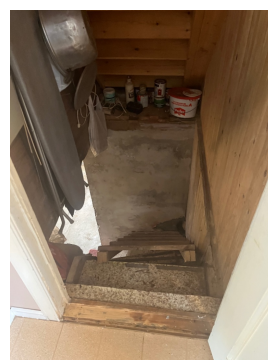
- Trappen har store skader.

Trapp må erstattes for sikker tilkomst til kjeller

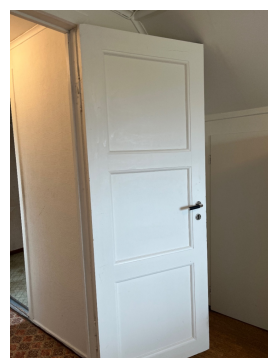
## ! TG 2 Innvendige dører

Malte fyllingsdører av eldre type.

Dører fungerer med dette avvik

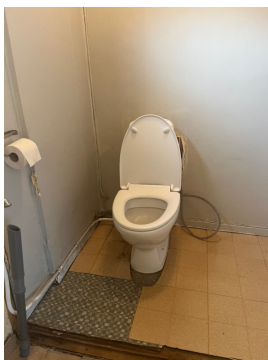
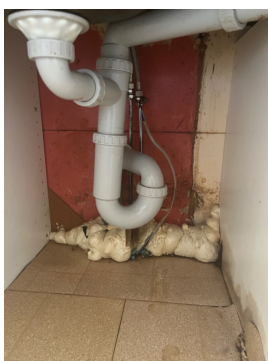
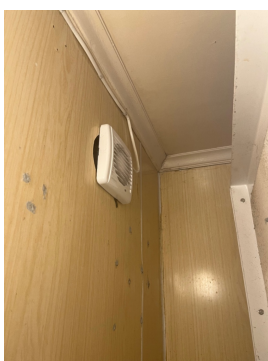
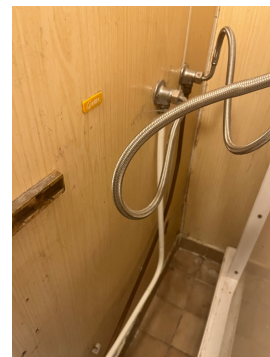
Synlige skader og generell teknisk stand medfører at det må påregnes snarlig oppgradering.

Det anbefales jevnlig tilsyn frem til oppgradering besluttet.

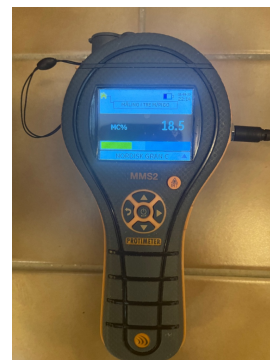
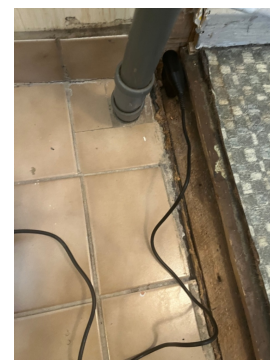
### ! TG 2 Tilliggende konstruksjoner våtrom

Noe forhøyede fuktverdier målt med fuktmåler

Må ses i sammenheng med fuktnivå i kjeller

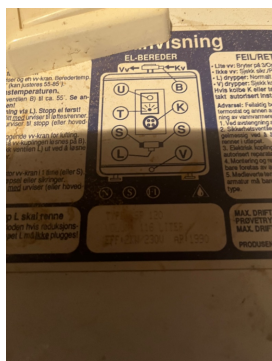
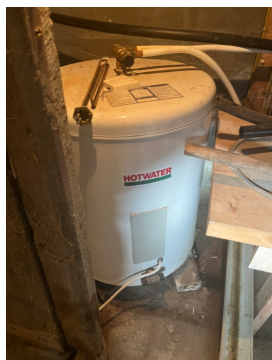
## ! TG 2 Varmtvannstank

120 liter Ozo beholder fra 1990.

- Det er ikke behov for utbedringstiltak siden tanken fungerer i dag, men ut ifra alder kan skader plutselig oppstå på eldre tanker.

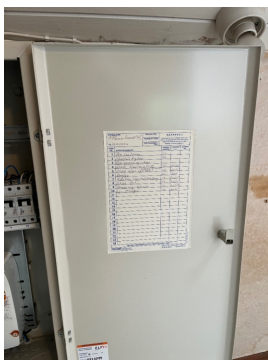
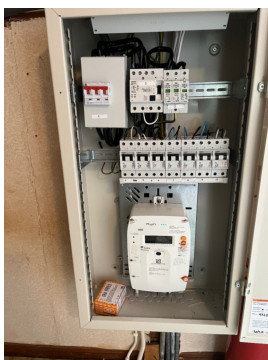
## ! TG 2 Elektrisk anlegg

**Ja Det ble ikke registrert synlige avvik under befaring, men alle anlegg eldre enn 10 år bør ha en uavhengig kontroll.**
