# Tilstandsrapport

Boligbygg med flere boenheter

Skårersletta 48 B, 1473 LØRENSKOG

Befaringsdato: 15.05.2026

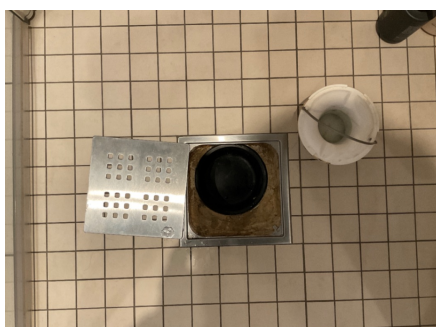
#### TG 1 Sluk, membran og tettesjikt

Det er plastsluk og smøremembran med ukjent utførelse.

Grunnen til at jeg skriver smøremembran, men med ukjent utførelse er at klemringen ligger såpass høyt i gulvet og jeg ser det jeg mener må være filt i slukets klemring og når jeg vipper ut feielisten. Det er likevel ikke dokumentert at det er det som er benyttet, så jeg kan ikke konkludere.

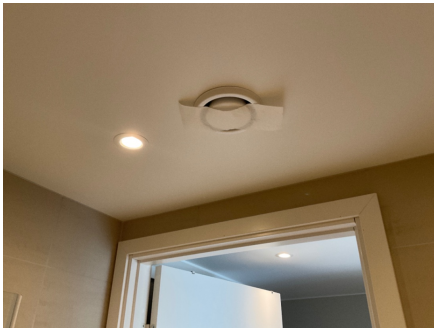
## TG 1 Ventilasjon

Avtrekk via ventil i himlingen, tilknyttet ventilasjonsanlegget med aggregat over koketoppen på kjøkkenet. Spalte mellom dørbblad og terskel for tilluft.

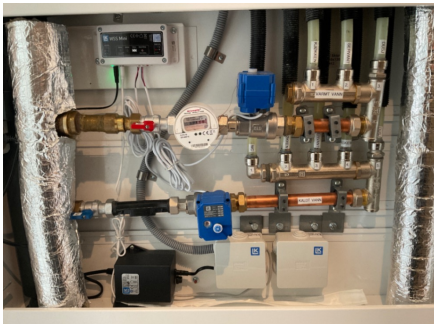
### ! TG 1 Vannledninger

Rør i rør system med fordelingskap på veggen. Utenfor badet. Vanninntak, fordeling og stoppekran i skapet.

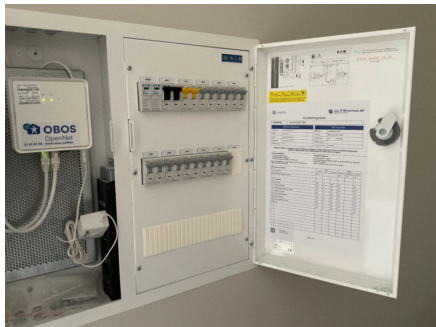
## Elektrisk anlegg

Hovedsikring og strømmåler i skap på fellesområder. Automatsikringer i sikringskap plassert på veggen i alkoven. Jordfeilbrytere på alle kurser. Anlegget er delvis skjult/delvis åpent. Det vil si at kabelføringer og lignende både er skjult i vegger og himling, men noe klamret på listverk og andre overflater. Lamper stikk-kontakter og brytere er synlig. Belysning i leiligheten består i hovedsak av lamper og downlights.

Basert på at anlegget er fra 2024, det foreligger samsvarserklæring og det ikke er gjort observasjoner med særlig negativt fortegn, er det ikke vurdert nødvendig med en utvidet kontroll av anlegget, men undertegnede er ikke el-fagmann og en egen kontroll av el-takstmann anbefales generelt, da feil med anlegg og utstyr har høy konsekvensgrad. Merk at det er eiers plikt å sørge for at det elektriske anlegget til en hver tid er godkjent.
