# Tilstandsrapport

Enebolig med inntilbygget garasje

Tyttebærvegen 34, 2409 ELVERUM

Befaringsdato: 31.10.2024

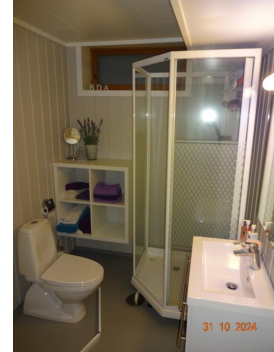
### KJELLER > BAD

#### ! TG 1 Tilliggende konstruksjoner våtrom

Hulltaking er foretatt nederst på delevegg mot våtsonen. Ved bruk av fuktmåler ble det ikke registrert unormale verdier.

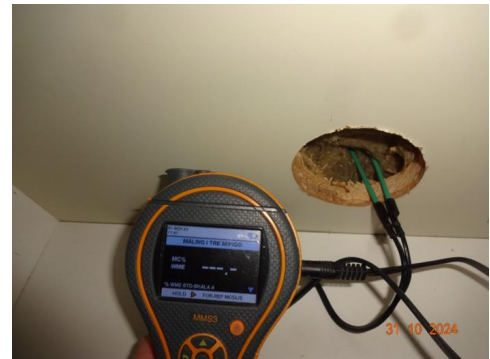
### KJELLER > VASKEROM (UTEN SLUK)

#### ! TG 3 Generell

Eier opplyser: Tidligere vannlekkasje ifra vaskemaskin i kjeller.

Ikke fuktsikre gulvflater og overflater, rommet er ikke bygget som ett komplett våtrom.

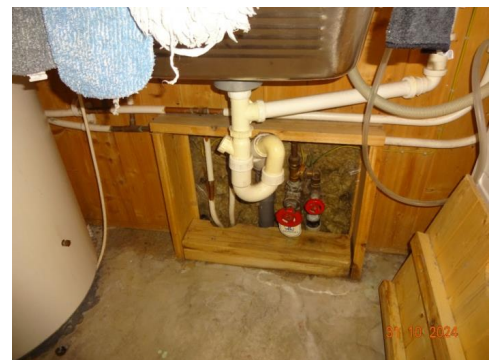
### TG 2 Avløpsrør

Avløpsledninger av PVC (plastrør).  
Kloakk antatt luftet over tak.

- Det er ikke behov for utbedringstiltak siden anlegget fungerer i dag, men ut ifra alder kan skader plutselig oppstå på eldre anlegg.

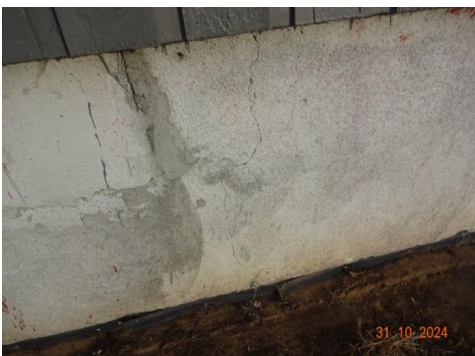
## TG 2 Grunnmur og fundamenter

- Det er registrert skråriss som er symptom på setninger.
- Grunnmuren har sprekke-dannelser.

- Lokal utbedring må utføres.
