# Tilstandsrapport

📍 Schleppegrells gate 17B , 0556 OSLO

# gnr. 228, bnr. 309, snr. 12

Rapportdato: 04.02.2026

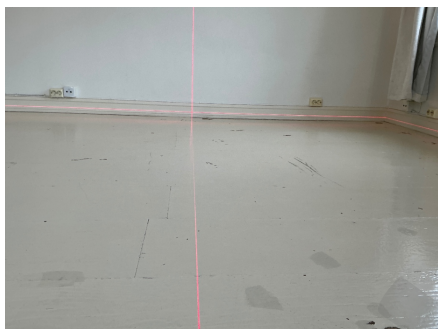
- Målt høydeforskjell på over 20 mm innenfor en lengde på 2 meter. Tilstandsgrad 3 gis med bakgrunn i standardens krav til godkjente måleavvik.
- Målt høydeforskjell på over 30 mm gjennom hele rommet. Tilstandsgrad 3 gis med bakgrunn i standardens krav til godkjente måleavvik.

Det ble registrert skjevheter/plan- og helningsavvik, samt svikt/knirk på gulvflatene. I slike klassiske bygårder av denne alderen må man påregne skjevheter på gulvflatene.

Etasjeskiller er kontrollert med krysslaser.

- For å få tilstandsgrad 0 eller 1 må høydeforskjeller rettes opp. Ytterligere undersøkelser må foretas for å få kartlagt omfanget for utbedring.

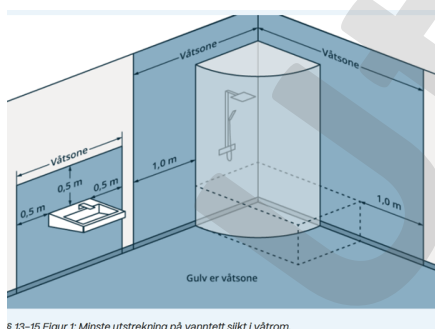
Baderomsdør er plassert i våtsonen. Veggfliser fra 2003 med normal bruksslitasje, enkelte sår samt sprekk i en veggflis ved vindu. Det ble registrert enkelte dype og utette fuger. Enkelte silikonfuger med svertesopp.

§ 13-15 Figur 1: Minste utstrekning på vannrett sjikt i våtrom.

Renovering er påregnelig, men tidspunktet for når dette er nødvendig er vanskelig å si noe om. Utskifting av enkeltfliser vurderes som lite økonomisk rasjonelle tiltak når de utføres isolert, da de ofte medfører omfattende inngrep i konstruksjonen. Slike arbeider anses derfor som vedlikehold ved behov, fremfor anbefalte helhetlige utbedringer. Det anbefales at baderomsdøren og vinduet i baderommet behandles regelmessig med egnet våtromsmaling for å sikre tilstrekkelig fuktbeskyttelse og redusere risikoen for fuktskader. Lokal utskifting av fuger må påregnes.

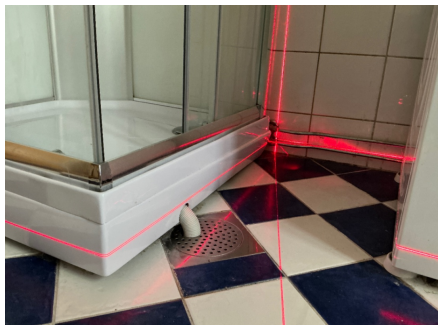
Gulvflatene består av fliser. Det er målt ca. 30 mm høydeforskjell på gulv fra dørterskel til topp slukrist.

Gulvfliser fra 2003 med bruksslitasje, enkelte sår og med sprekkdannelser på enkelte av gulvflisene. Det ble registrert enkelte dype og utette fuger.

Fall på baderomsgulv er kontrollert med krysslaser.

Renovering er påregnelig, men tidspunktet for når dette er nødvendig er vanskelig å si noe om. Utskifting av enkeltfliser vurderes som lite økonomisk rasjonelle tiltak når de utføres isolert, da de ofte medfører omfattende inngrep i konstruksjonen. Slike arbeider anses derfor som vedlikehold ved behov, fremfor anbefalte helhetlige utbedringer. Lokal utskifting av fuger må påregnes.

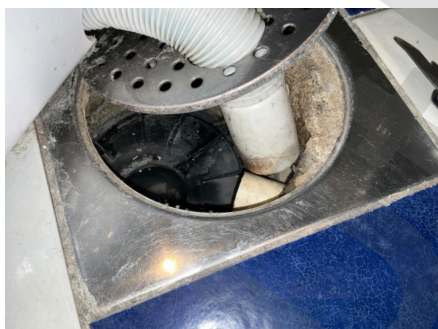
- Mer enn halvparten av forventet brukstid er passert på membranløsningen.

Membran kunne ikke konstateres i sluk og gjennomføringer.

Kontroll av sluk.

Overvåk tilstanden jevnlig. For å få tilstandsgrad 0 eller 1 må tettesjiktet skiftes ut, men tidspunktet for når dette er nødvendig er vanskelig å si noe om.

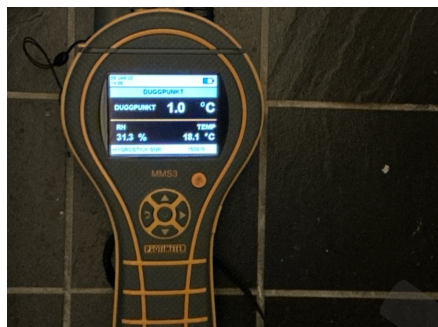
Måling relativ luftfuktighet. Målinger er foretatt uten å påvise unormale forhold.

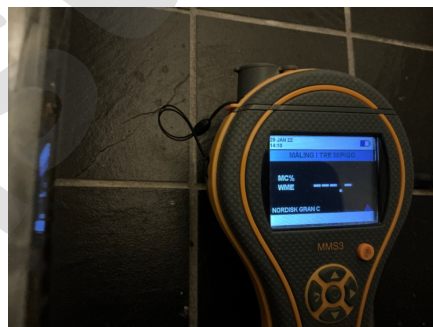
Måling i treverk. Målinger er foretatt uten å påvise unormale forhold.

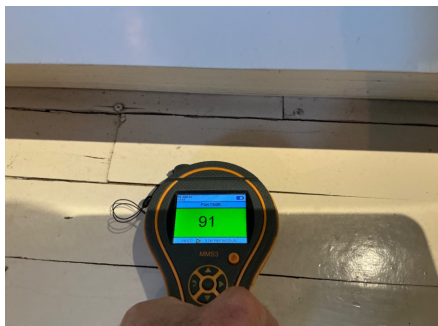
Eldre innredning med normal bruksslitasje, slitasje og som mangler bruksfunksjoner/løsninger som er forventbart på et kjøkken. Som blant annet automatisk lekkasjestopper og komfyrvakt. Det er registrert fuktskjolder på parkettgulvet i området ved kjøleskap og oppvaskmaskin. Ingen unormale fuktverdier ble målt i utsatte soner på befaringsdagen, men undertegnede kan ikke garantere mot skjulte skader. Oppvaskmaskin og kjøl/frys ble ikke trukket frem under befaringen, og tilstanden bak eller under disse enhetene er derfor ikke inspisert.

Ved bruk av fuktindikator ble det ikke påvist unormale verdier i utsatte soner på befaringsdagen.

Kjøkkenet fungerer tilnærmet normalt til tross for registrerte avvik, som ikke har vesentlig konstruksjonsmessig betydning eller påvirker den daglige bruken. Det anbefales montering av komfyrvakt og automatisk lekkasjestopper. På bakgrunn av de funksjonelle manglene og observerte avvik må utbedring eller utskiftning av kjøkkenet påregnes over tid.

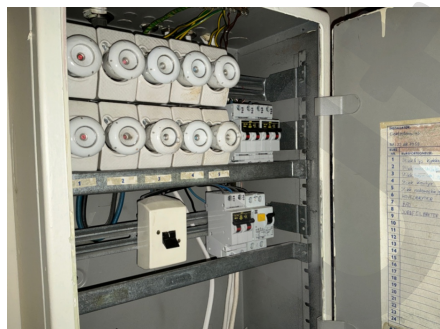
De innfelte lysene i separat wc- rom lyste ikke på befaringsdagen. Mange elektriske feil er usynlige for det blotte øye. Selv om alt kan se trygt og normalt ut, kan det skjule seg kritiske avvik bak vegger og koblingspunkter. Den eneste pålitelige måten å avdekke slike feil på er gjennom grundige målinger med profesjonelt testutstyr. Slike instrumentbaserte kontroller gir den tryggheten boligeiere og kjøpere trenger. Både for sikkerhet og for å unngå kostbare overraskelser.

Kombinasjon av automat- og skrusikringer i felles sikringsskap plassert i hall.
