# Tilstandsrapport

📍 Schleppegrells gate 17B , 0556 OSLO

# gnr. 228, bnr. 309, snr. 12

Rapportdato: 05.02.2026

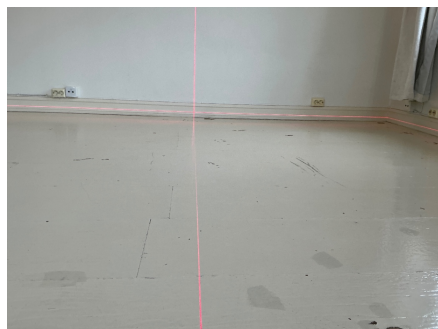
- Målt høydeforskjell på over 20 mm innenfor en lengde på 2 meter. Tilstandsgrad 3 gis med bakgrunn i standardens krav til godkjente måleavvik.
- Målt høydeforskjell på over 30 mm gjennom hele rommet. Tilstandsgrad 3 gis med bakgrunn i standardens krav til godkjente måleavvik.

Det ble registrert skjevheter/plan- og helningsavvik, samt svikt/knirk på gulvflatene. I slike klassiske bygårder av denne alderen må man påregne skjevheter på gulvflatene.

Etasjeskiller er kontrollert med krysslaser.

- For å få tilstandsgrad 0 eller 1 må høydeforskjeller rettes opp. Ytterligere undersøkelser må foretas for å få kartlagt omfanget for utbedring.

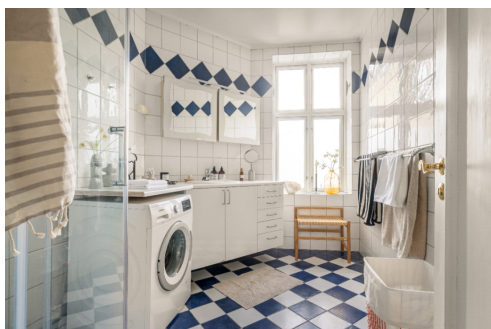
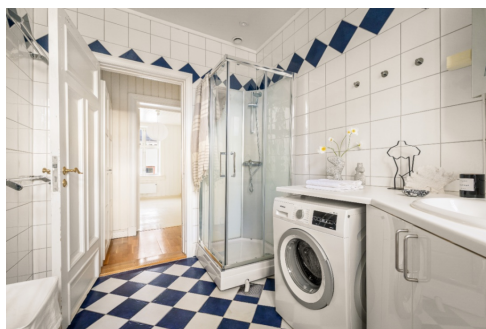
Gulv- og veggflatene består av fliser. Takflatene består av malte takflater. Dusjkabinett, servant med skapinnredning, speilskap med belysning og opplegg for vaskemaskin. Sluk i plastkonstruksjon. Badet ble sist renoveret i 2003 og fremstår som eldre med begrenset gjenværende teknisk levetid. Renovering er påregnelig, men tidspunktet for når dette er nødvendig er vanskelig å si noe om. Dokumentasjon på utførelse er ikke fremlagt for takstmannen. I hht. Byggforsk byggedetalj 700.300, er normal levetid for baderom 15-25 år. Normal levetid for gulvsluk er 30-60 år. Normal levetid for armaturer 10-30 år. Klosetter og servanter 25- 45 år.

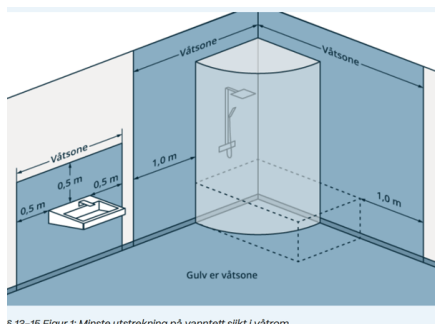
Baderomsdør er plassert i våtsonen. Veggfliser fra 2003 med normal bruksslitasje, enkelte sår samt sprekk i en veggflis ved vindu. Det ble registrert enkelte dype og utette fuger. Enkelte silikonfuger med svertesopp.

§ 13-15 Figur 1: Minste utstrekning på vannrett sjikt i våtrom.

Renovering er påregnelig, men tidspunktet for når dette er nødvendig er vanskelig å si noe om. Utskifting av enkeltfliser vurderes som lite økonomisk rasjonelle tiltak når de utføres isolert, da de ofte medfører omfattende inngrep i konstruksjonen. Slike arbeider anses derfor som vedlikehold ved behov, fremfor anbefalte helhetlige utbedringer. Det anbefales at baderomsdøren og vinduet i baderommet behandles regelmessig med egnet våtromsmaling for å sikre tilstrekkelig fuktbeskyttelse og redusere risikoen for fuktskader. Lokal utskifting av fuger må påregnes.

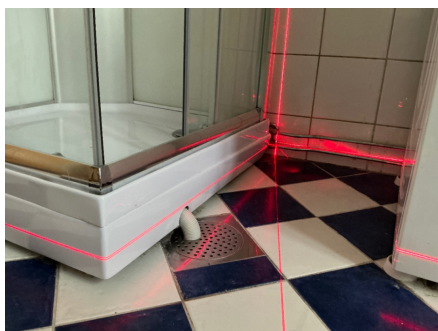
Gulvflatene består av fliser. Det er målt ca. 30 mm høydeforskjell på gulv fra dørterskel til topp slukrist.

Gulvfliser fra 2003 med bruksslitasje, enkelte sår og med sprekkdannelser på enkelte av gulvflisene. Det ble registrert enkelte dype og utette fuger.

Fall på baderomsgulv er kontrollert med krysslaser.

Renovering er påregnelig, men tidspunktet for når dette er nødvendig er vanskelig å si noe om. Utskiftning av enkeltfliser vurderes som lite økonomisk rasjonelle tiltak når de utføres isolert, da de ofte medfører omfattende inngrep i konstruksjonen. Slike arbeider anses derfor som vedlikehold ved behov, fremfor anbefalte helhetlige utbedringer. Lokal utskifting av fuger må påregnes.

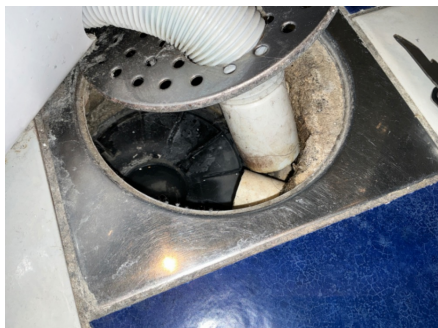
Kontroll av sluk.

Overvåk tilstanden jevnlig. For å få tilstandsgrad 0 eller 1 må tettesjiktet skiftes ut, men tidspunktet for når dette er nødvendig er vanskelig å si noe om.

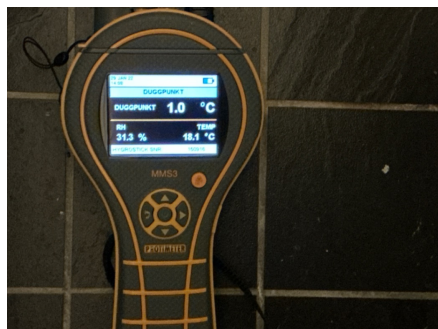
Målinger er foretatt fra åpning inne i separat wc- rom mot dusjsone uten å påvise unormale forhold. Det er utført fuktmåling, visuelt sett etter misfarging og luktet etter mugglukt. Det er ikke avdekket misfarging eller merkbar fukt. Målingene gir kun et øyeblikksbilde av forholdene og kan endre seg med årstider, fukt- og temperaturforhold.

Måling relativ luftfuktighet. Målinger er foretatt uten å påvise unormale forhold.

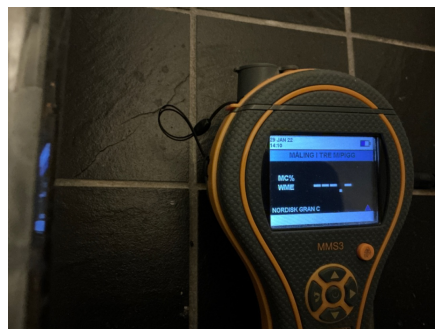
Måling i treverk. Målinger er foretatt uten å påvise unormale forhold.

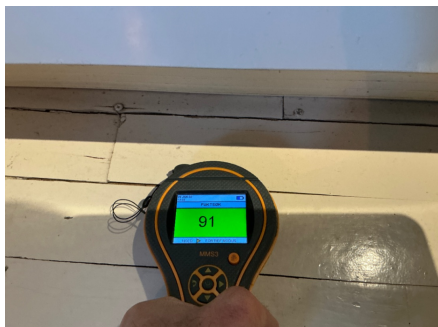
Eldre innredning med normal bruksslitasje, slitasje og som mangler bruksfunksjoner/løsninger som er forventbart på et kjøkken. Som blant annet automatisk lekkasjestopper og komfyrvakt. Det er registrert fuktskjolder på parkettgulvet i området ved kjøleskap og oppvaskmaskin. Ingen unormale fuktverdier ble målt i utsatte soner på befaringsdagen, men undertegnede kan ikke garantere mot skjulte skader. Oppvaskmaskin og kjøl/frys ble ikke trukket frem under befaringen, og tilstanden bak eller under disse enhetene er derfor ikke inspisert.

Ved bruk av fuktindikator ble det ikke påvist unormale verdier i utsatte soner på befaringsdagen.

Kjøkkenet fungerer tilnærmet normalt til tross for registrerte avvik, som ikke har vesentlig konstruksjonsmessig betydning eller påvirker den daglige bruken. Det anbefales montering av komfyrvakt og automatisk lekkasjestopper. På bakgrunn av de funksjonelle manglene og observerte avvik må utbedring eller utskiftning av kjøkkenet påregnes over tid.

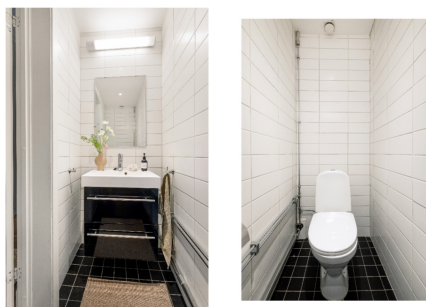
Det ble registrert bom (hulrom) på enkelte av gulvflisene, samt en sprekk i veggflis på nederste flisrekke under servant. Det ble også registrert enkelte dype og utette fuger.

Utbedring av bom og utskifting av enkeltfliser vurderes som lite økonomisk rasjonelle tiltak når de utføres isolert, da de ofte medfører omfattende inngrep i konstruksjonen. Slike arbeider anses derfor som vedlikehold ved behov, fremfor anbefalte helhetlige utbedringer. Lokal utskifting av fuger må påregnes.

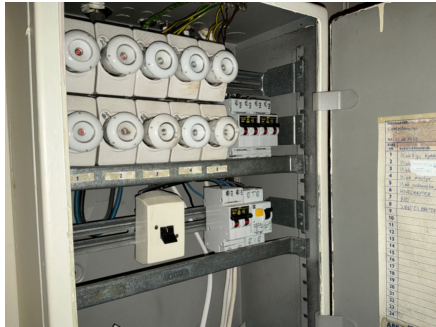
Kombinasjon av automat- og skrusikringer i felles sikringsskap plassert i hall.

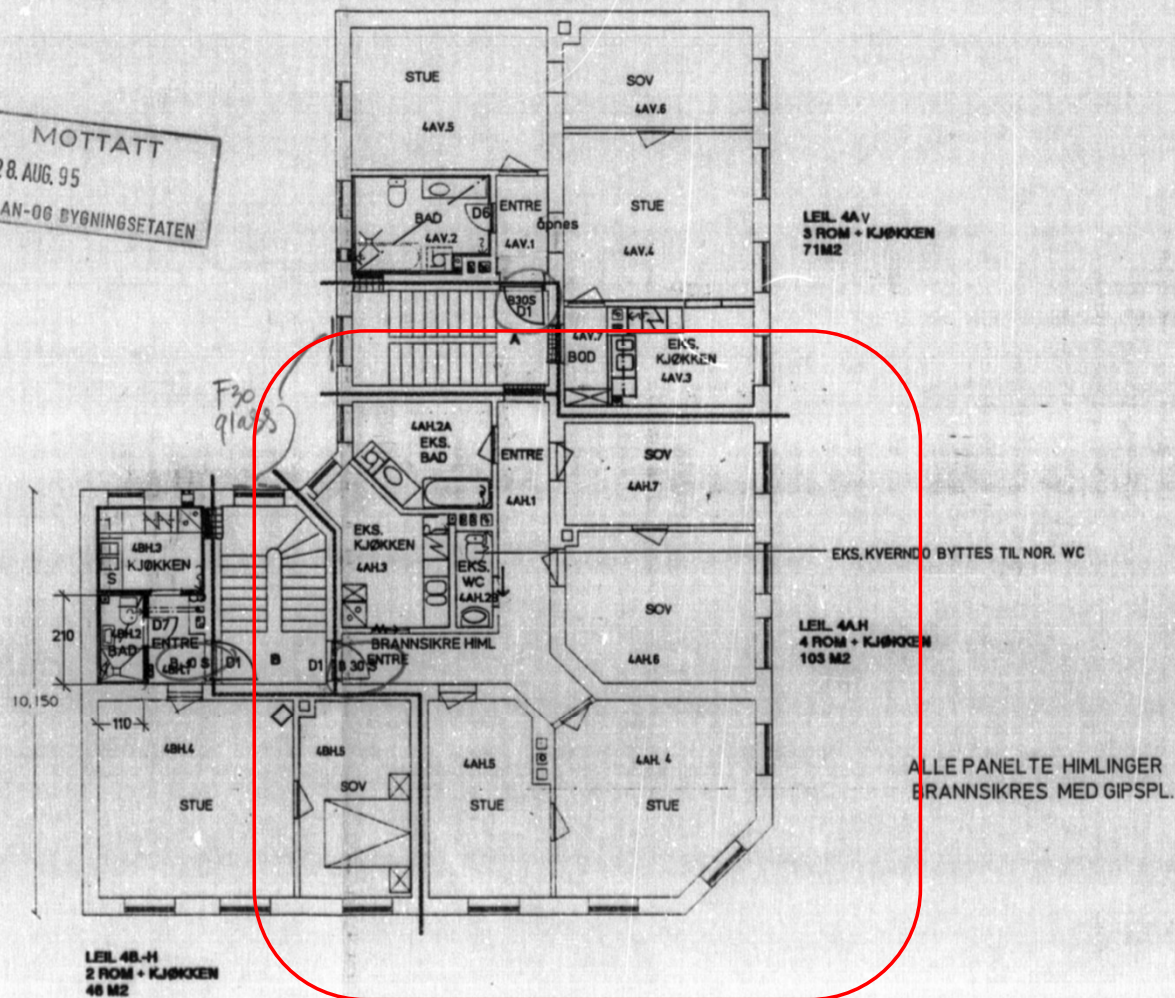
PLAN 4. ETG. ETTER

Døråpningen mellom de to stuene og mellom de to soverommene er tettet igjen. Tegningene som er benyttet i denne rapporten er lastet ned fra nettsiden Saksinnsyn hos Plan- og bygningsetaten (PBE) i Oslo kommune. Dette er et offentlig tilgjengelig arkiv hvor byggesaksdokumenter, inkludert tegninger, kan hentes ut for eiendommer registrert i Oslo. Tegningene gir et historisk og teknisk innblikk i eiendommens utforming og er brukt som grunnlag for vurderinger i rapporten. I forbindelse med salg av eiendommen oppfordres interessenter til og sette seg inn i de godkjente tegningene. Se vedlegg.
