# Tilstandsrapport

Enebolig

Bjørnsrudgutua 9 , 2072 DAL

Befaringsdato: 29.01.2026

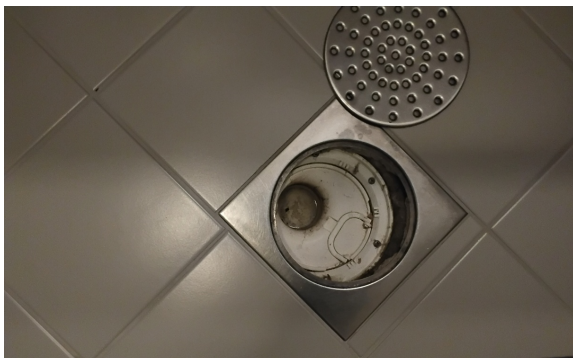
- Det må innhentes dokumentasjon.
- Det er viktig å merke seg at levetiden til en membran varierer basert på kvalitet, installasjon og bruk. Eldre membraner kan bli sprø og sprekke opp, noe som fører til at de mister sin vanntettende funksjon. Dette kan resultere i vannlekkasjer gjennom vegger og gulv og fuktskader.

Konsekvensen av manglende dokumentasjon og usikkerhet rundt membranens tilstand er økt risiko for at membran og slukløsning er mangelfullt utført, noe som kan føre til lekkasjer og fuktskader i konstruksjonen.

Sluk i dusj

Overvåk tilstanden jevnlig, og vurder nærmere undersøkelser for å avklare utførelsen.

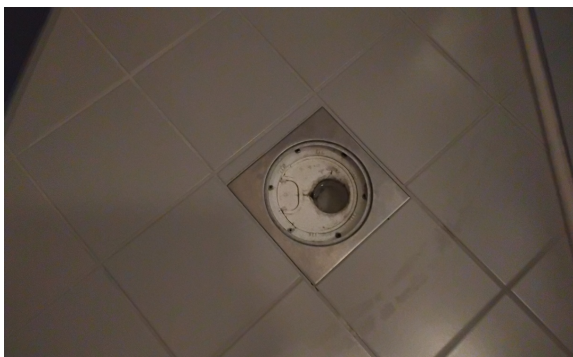
- Til tross for avviket i fall/høydeforskjell til sluk, vil gulvet fortsatt kunne lede vann mot sluket, men med redusert effektivitet. Dette kan potensielt øke risikoen for vannansamling i enkelte områder av badet.

Sluk på gulvet

Det bør etableres tilstrekkelig høydeforskjell mellom topp slukrist og gulv ved dørterskel for å oppfylle gjeldende forskriftskrav og redusere risikoen for vannskader ved eventuell lekkasje. Manglende høydeforskjell kan føre til at vann renner ut av våtrommet og forårsaker skade på tilstøtende konstruksjoner.

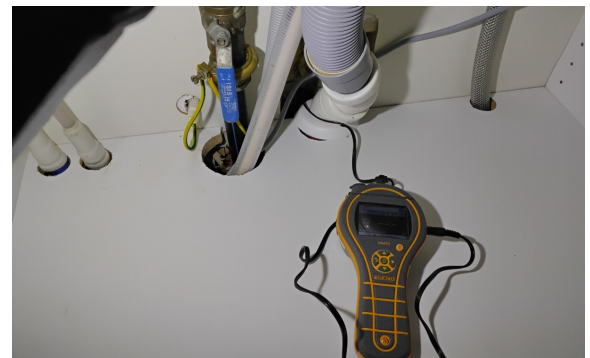
Hulltaking er foretatt uten å påvise unormale forhold. Hulltaking er foretatt i vegg bak våtsone fra kjøkken. Det er tilgang i benkeskap på kjøkken.

Fukt søk i vegg mot badet.

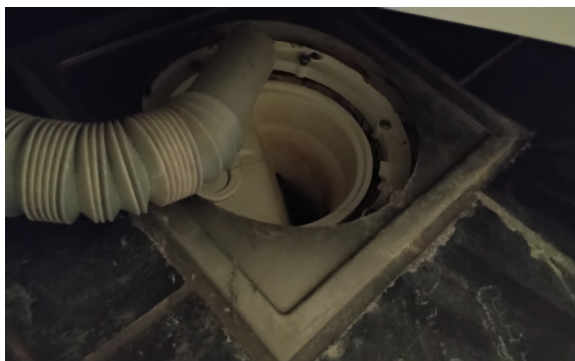
- Det er viktig å merke seg at levetiden til en membran varierer basert på kvalitet, installasjon og bruk. Eldre membraner kan bli sprø og sprekke opp, noe som fører til at de mister sin vanntettende funksjon. Dette kan resultere i vannlekkasjer gjennom vegger og gulv og fuktskader.

Sluk på bad 2 etasje

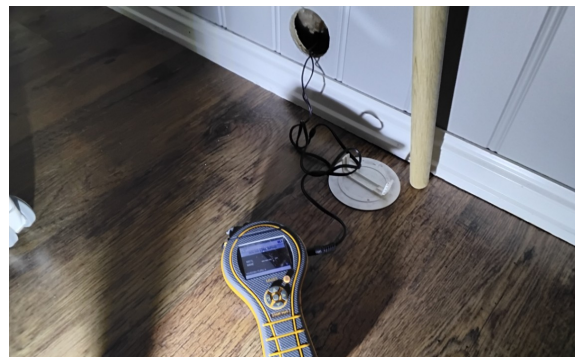
Hulltaking er foretatt uten å påvise unormale forhold. Hulltaking er foretatt ved/i lvegg bak dusjkabinett fra tilstøtende soverom..

Fuktsøk i vegg mot badet.

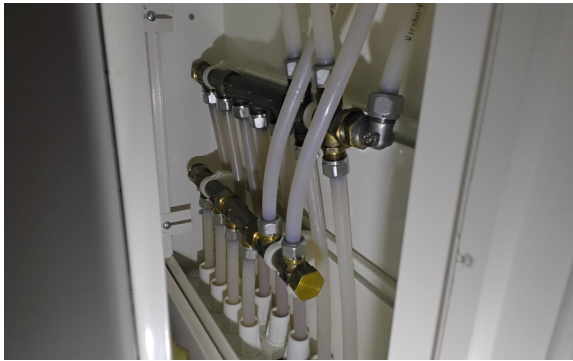
Vanfordelerskap

- Det er ikke behov for utbedringstiltak siden anlegget fungerer i dag, men ut ifra alder kan skader plutselig oppstå på eldre anlegg.

Det anbefales å få utført kontroll av vannledningssystemet av fagperson, da mer enn halvparten av forventet brukstid er passert. Konsekvensen ved å ikke følge opp kan være økt risiko for lekkasjer eller andre skader på grunn av aldrende rør.

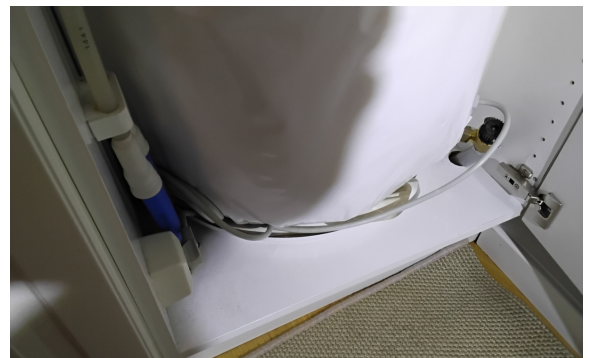
- Det bør etableres tilfredsstillende el-tilkobling etter gjeldende forskrift.
- Det er ikke behov for utbedringstiltak siden tanken fungerer i dag, men ut ifra alder kan skader plutselig oppstå på eldre tanker.

Alder på berederen tilsier økt risiko for plutselige skader og lekkasjer, noe som kan medføre følgeskader på omkringliggende konstruksjoner.

Bereder i skap på kjøkkenet.

Det bør etableres tilfredsstillende el-tilkobling etter gjeldende forskrift for å redusere risiko for brann eller elektriske feil.

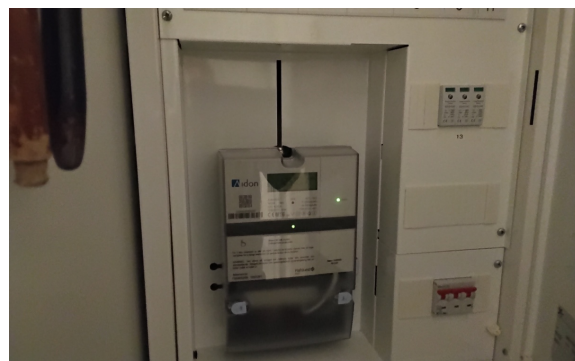
Elskap plassert i entreen

**Det påpekes at dette kun er en anbefaling da takstmann ikke har kompetanse eller lov til å utføre full vurdering av det elektriske anlegget.**
