# Tilstandsrapport

Rekkehus

Stensveegen 20 A, 2320 FURNES

Befaringsdato: 02.04.2025

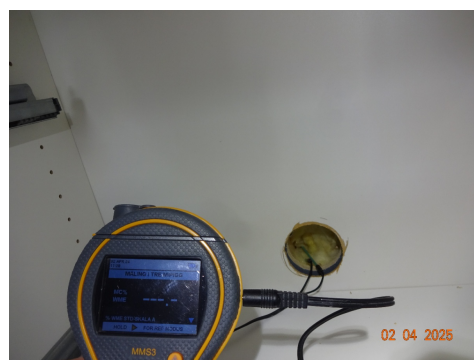
Hulltaking er foretatt nederst på delevegg mot våtsonen. Ved bruk av fuktmåler ble det ikke registrert unormale verdier.

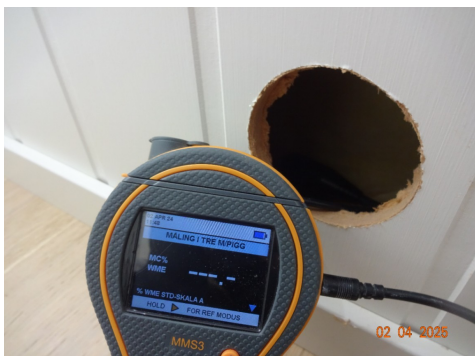
Hulltaking er foretatt nederst på delevegg mot våtsonen. Ved bruk av fuktmåler ble det ikke registrert unormale verdier.

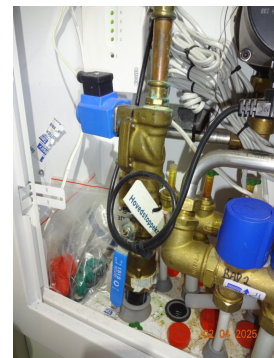
Fordelerstokk montert i teknisk skap.

Utvendig vannkran.

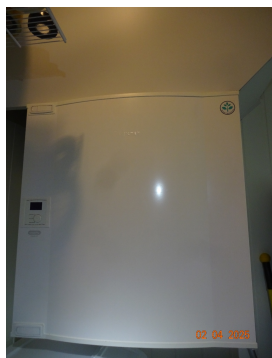
Balansert ventilasjon med varmegjenvinner.  
Aggregat montert i teknisk rom.

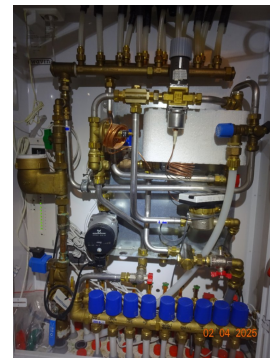
Fordelerstokk for vannbåren gulvvarme montert i teknisk skap.

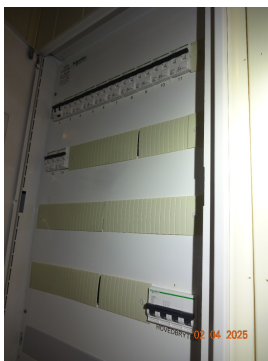
10. Er det tegn på at kabelinnføringer og hull i inntak og sikringsskap ikke er tette, så langt dette er mulig å sjekke uten å fjerne kapslinger?  
**Nei**
11. Finnes det kursfortegnelse, og er den i samsvar med antall sikringer?  
**Ja**
12. Foreta en helhetsvurdering av det elektriske anlegget, dets alder, allmenne tilstand og fare for liv og helse. Bør det elektriske anlegget ha en utvidet el-kontroll?  
**Nei**
