**Pen og tiltalende enebolig på  
romslig tomt m/stor garasje -  
Attraktiv og sentrumsnær  
beliggenhet**

# Tilstandsrapport

Enebolig  
Mogan 65, 3650 TINN AUSTBYGD  
TINN kommune  
# gnr. 6, bnr. 70

Befaringsdato: 15.10.2024 Rapportdato: 05.11.2024 Oppdragsnr.: 19974-1500 Referansenummer: CS5815

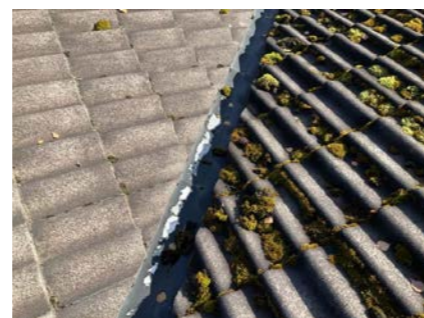
Det er frostsprengning på enkelte nedløpsrør.

Flassing i overflatebehandling på gradrenner.

Lekkasje bør tettes, dette spesielt på nedløp mot sørøst. Dette for å unngå at det blir råte i kledning bak nedløpsrør. Gradrenner bør males med maling tilpasset formålet slik at det ikke rustet hull. Da kna det bli lekkasje.

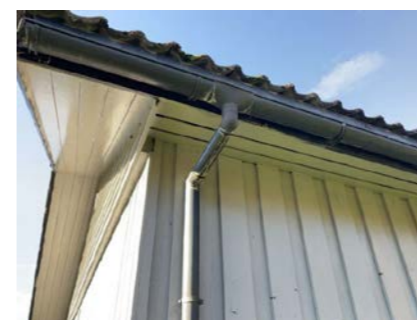
Lekkasje i takrenne.

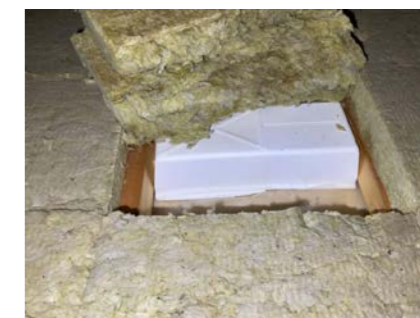
- Det er begrenset/dårlig ventilering av takkonstruksjonen.
- Det er fra loft/kryploft påvist indikasjoner på at det er punktering av dampsperre, som medfører svekket effekt av dampsperrerefunksjonen.
- Det er påvist fuktskjolder/skader i takkonstruksjonen.

Det er benyttet spotkasser som ikke er dampette.

Det bør tettes rundt spotkasser for å redusere faren for kondensering. Lufting ned mot yttervegg bør forbedres for å redusere faren for fukt. Når det legges nye takstein, må det tettes bedre rundt rørgjennomføringer i tak.

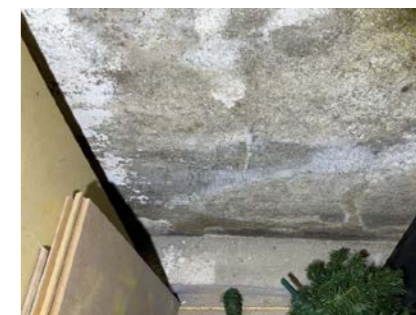
Hulltaking er foretatt og det er påvist avvik i konstruksjonen. Hulltaking er foretatt i bod under stue. Fuktkvotemåling (vekt%) i konstruksjonen ble målt til 15,3%. Dette er i øvre grense for akseptabelt.

På befaringstidspunkt ble det målt 82% relativ fuktighet ved 8,2°. Dette gir et duggpunkt på 5,4°. Dette er å regne som fuktig.

- Det er gjennom målinger påvist høyt fuktnivå i trevegger i underetg./kjeller, det er derfor ikke foretatt hulltaking
- Det er påvist indikasjoner på noe fuktgjennomtrenging i kjellergulv.
- Det er påvist indikasjoner på noe fuktgjennomtrenging inn i kjellermur.

Mugg på yttervegg under terreng.

- Det påviste fuktnivå gir grunn til å overvåke konstruksjonen jevnlig for å se utvikling over tid, og eventuelt foreta tiltak for å unngå fuktskader.

Ved så høy fuktighet er det fare for treødeleggende sopper, muggdannelse, stripete borebille og råteborebille. Kjeller egner seg kun til lagring av gjenstander som tåler fukt. Dersom det blir typisk kjellerluft, må tiltak iverksettes. Det bør monteres en avfukter i kjelleren. Dette reduserer den relative fuktigheten og reduserer faren for råte.

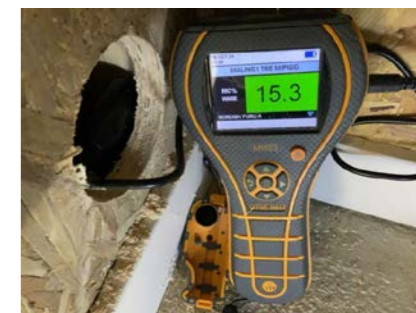
Fuktmåling i konstruksjon mot yttervegg.

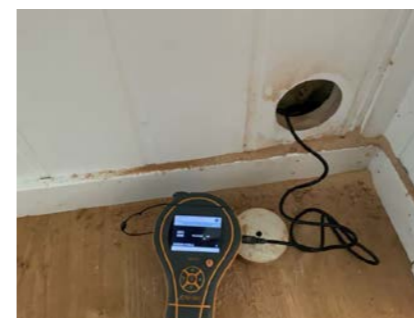
Hulltaking er foretatt uten å påvise unormale forhold. Hulltaking er foretatt i soverom mot baderomsinnredning. Fuktvotemåling (vekt%) i konstruksjonen ble målt til under 6% - ingen utslag.

Fuktmåling i konstruksjonen mot bad.

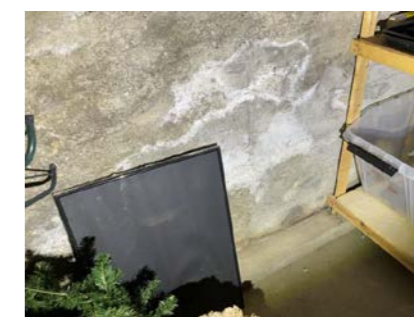
Fukt vil trekke opp gjennom gulvet.

Saltutslag på vegg under terreng.

Det bør ikke lagres gjenstander som ikke tåler fukt.

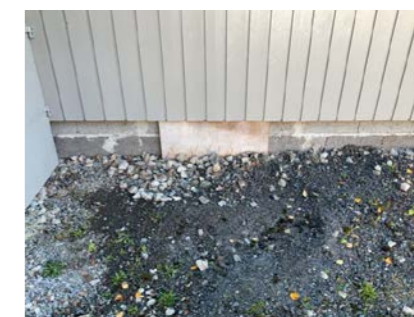
Ringmur i upusset lettklinkerblokker.

Ringmur bør pusset. Dette reduserer faren for at lettklinkerblokker trekker fukt.
