# Tilstandsrapport

Våningshus

Fjellslinna 353, 2890 ETNEDAL

Befaringsdato: 29.09.2025

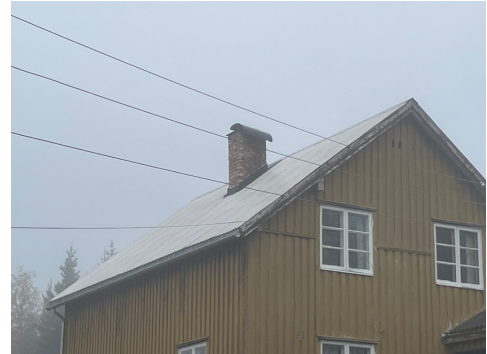
- Mer enn halvparten av forventet brukstid er passert på taktekingen.
- Det er påvist andre avvik:

- Tidspunkt for utskiftning av takteking nærmer seg.
- Overvåk tilstanden jevnlig. For å få tilstandsgrad 0 eller 1 må tekkingen skiftes ut, men tidspunktet for når dette er nødvendig er vanskelig å si noe om.
- Når takteking og undertak begynner å bli gamle, øker risikoen for lekkasjer, noe som kan føre til omfattende og kostbare reparasjoner av underliggende konstruksjoner dersom en ikke foretar tiltak på konstruksjonene før dette oppstår.

Ved utskiftning av takteking bør det gjøres utbedring/utskiftning på vindskier og forkantbord.

Ved skifte av takteking er undertak en preakseptert løsning som bør benyttes.

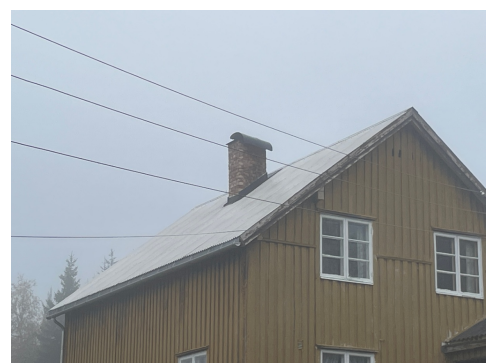
- Det er påvist avvik i beslagløsninger.
- Det mangler snøfangere på hele eller deler av taket, men det var ikke krav om dette på byggemeldingstidspunktet.
- Det mangler tilfredsstillende adkomst til pipe for feier.
- Mer enn halvparten av forventet brukstid er passert på renner/nedløp/beslag.

Pipehatt er løs

- Det er ikke behov for utbedringstiltak for snøfangere i nær fremtid.
- Stigetrinn for feier må monteres.
- Avvik i beslagløsninger må utbedres.
- Overvåk tilstanden jevnlig. For å få tilstandsgrad 0 eller 1 må beslag/renner/nedløp skiftes ut, men tidspunktet for når dette er nødvendig er vanskelig å si noe om.

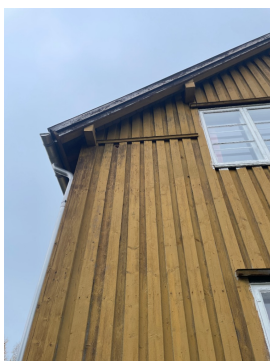
Det er registrert skade i enkelte kledningsbord etter hakkespett eller tilsvarende.

Skader i kledningsbord etter hakkespett

- Lokal utbedring/utskiftning bør utføres.
- Det bør foretas tiltak for å bedre lufting av kledningen.
- Uten tilstrekkelig lufting bak bordkledningen kan fuktighet som trenger inn bak bordene eller gjennom veggen innenfra ikke tørke opp. Dette skaper ideelle forhold for råtesopp og muggvekst.

Kostnadsestimat satt for lokal utbedring/utskiftning av kledningsbord.  
Ikke full utskiftning av ytterkledning.

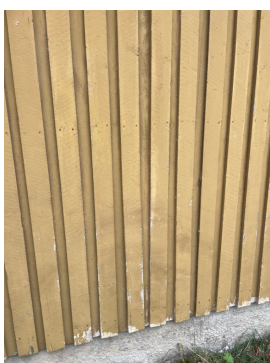
- Det er ingen eller liten lufting i nedre kant av kledning mot grunnmur.
- Det er påvist spredte råteskader i bordkledningen.
- Det er påvist andre avvik:
- Det er værslitt/oppsprukket trevirke/trepaneler.

Værslitt overflate og oppsprukket trekledning.

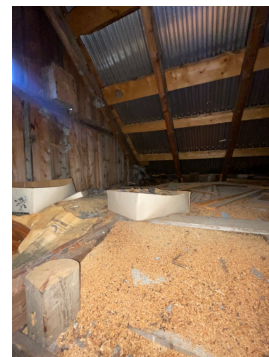
- Det er påvist avvik rundt gjennomføringer i takflaten.
- Det er registrert symptom på aktivitet fra skadedyr.

Synlig ekskrementer fra mus på loft.

Det må gjøres tiltak mot skadedyr og nærmere undersøkelser rundt pipe.

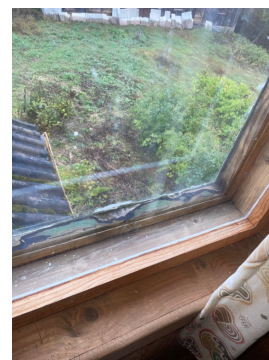
- Det er påvist at enkelte vinduer er vanskelig å åpne/lukke.
- Det er påvist tegn på innvendig kondensering av enkelte vindusglass.
- Det er påvist vinduer med fukt/råteskader.
- Karmene i vinduer er slitte og det er sprekker i treverket.

Innvendig kondensering

Det må påregnes omfattende vedlikehold og/eller at vinduer skiftes ut.

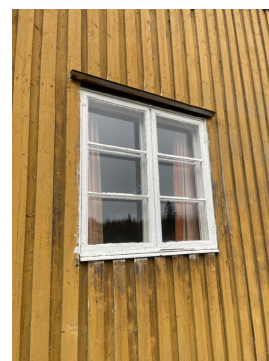
Påbegynnende fukt/råteskader i treverk.

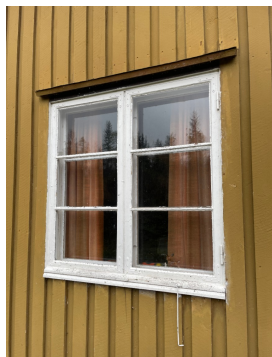
Alle vinduer har dårlig vedlikehold og omfattende værslittasje/sprekker i treverk/overflatebehandling.

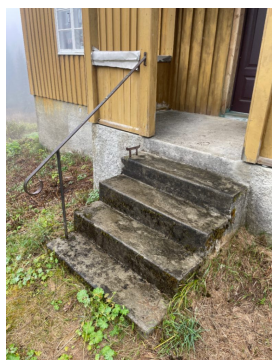
Noe sprekker i betongflater i trapp/dekke.

- Det er ikke krav om utbedring av rekkverkshøyde opp til dagens forskriftskrav.
- Det er ikke krav om utbedring av åpninger i rekkverk til dagens forskriftskrav.
- Lokal utbedring/utskiftning bør utføres.

Åpninger ved håndløper til trapp bør av sikkerhetsmessige årsaker gjøres mindre.

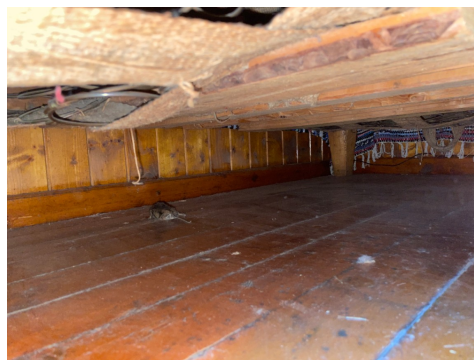
Død mus i oppholdsrom.

Overflater fungerer med synlige avvik. Rengjøring av gulvflater må påregnes.

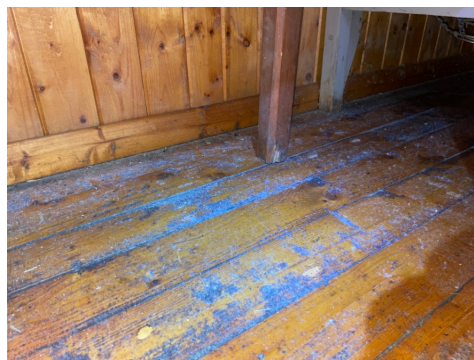
Stedvis møkkete overflater

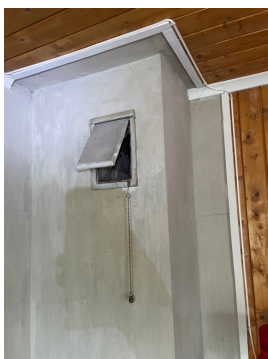
- Det er påvist sprekker og/eller riss i pipe.
- Mer enn halvparten av forventet brukstid er passert på pipe.

Riss/ sprekker i overflater

- Tidspunkt for piperehabilitering nærmer seg.
- Det må foretas lokal utbedring.

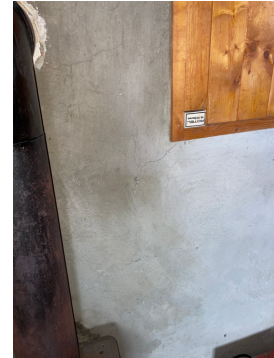
Riss/ sprekker i overflater

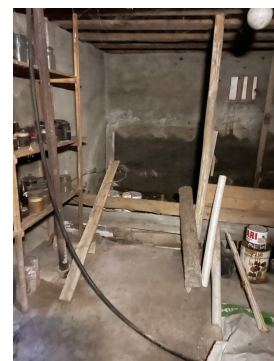
- Det er påvist indikasjoner på noe fuktgjennomtrenging i kjellergulv.
- Det er påvist indikasjoner på noe fuktgjennomtrenging inn i kjellermur.
- Det er påvist synlig fuktighet på mur/gulv i kjeller.
- Det er påvist synlige fukt/råteskader i treverk i underetg./kjeller, hulltaking er derfor ikke nødvendig
- Det er påvist andre avvik:
- Kjeller har begrenset ventilering/luftgjennomstrømning.

Ene kjellerrom var ikke tilgjengelig for inspeksjon. Fra utvendig dør var rommet stengt med en treramme innenfor døråpning. Kjeller har synlige skadedyr i form av mus.

Synlig fukt i kjeller

- Andre tiltak:
- Det må foretas tiltak for å redusere/begrense fuktgjennomtrenging inn i kjeller.
- Det anbefales at alt treverk i kjeller fjernes og at kjelleren har mest mulig åpne murkonstruksjoner med god utlufing.

Se også tiltak lagt under terrengforhold og grunnmur/fundament. Det må gjøres nærmere undersøkelser og lages bedre ventilering.

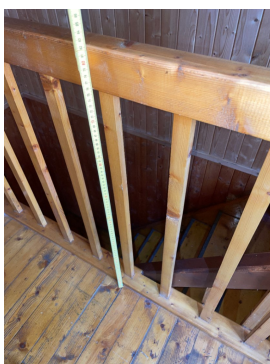
Lavt rekkverk. under 90 cm. jmf. dagens regelverk.

- Det er ikke krav om utbedring av rekkverkshøyder opp til dagens krav.
- Rekkverket er såpass lavt at det på grunn av sikkerhetsmessige forhold anbefales økning av høyde.
- Håndløper må monteres på vegg for å tilfredsstille krav på byggetidspunktet.
- Det er ikke krav om utbedring av åpninger opp til dagens krav.
- Åpninger er såpass store at det ut ifra sikkerhetsmessige forhold anbefales å lage mindre åpninger.

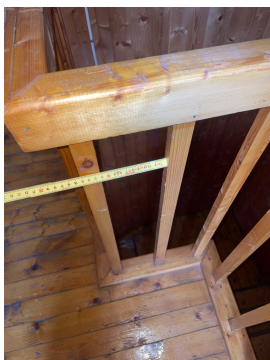
Åpninger over 10 cm. jmf. dagens regelverk.

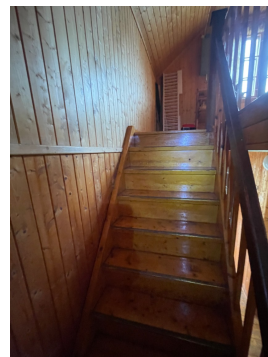
Trapp mangler håndløper

- Rekkverk må monteres for å lukke avviket.
- Det er ikke krav om utbedring av åpninger opp til dagens krav.

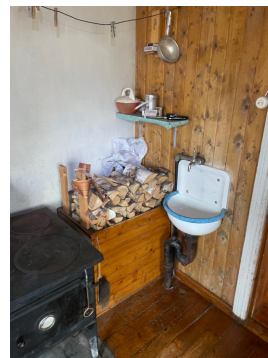
- Mer enn halvparten av forventet brukstid er passert på innvendige vannledninger.
- Det er avvik:

Enkel vannkran med utslagsvask på kjøkken.

Det er påregnelig med installering av annen vannkilde og dagens løsning vil derfor utgå / fjernes i sin helhet. Kostnadsestimat satt for fjerning av dagens løsning.

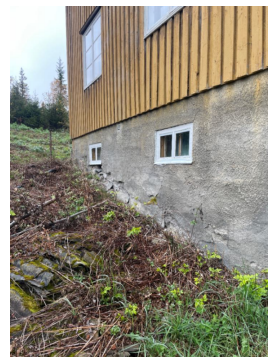
- Grunnmuren har sprekke-dannelser.
- Det er registrert setningsskader/store riss/sprekker.

Synlige skader i mur.

Nærmere undersøkelser og utbedring av grunnmurer bør utføres i samråd med etablering av drenering.

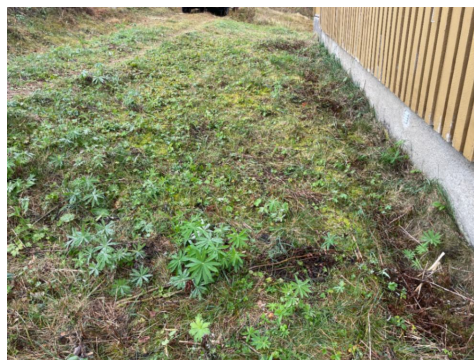
Terrenget heller mot bolig

Tiltak med terrengjustering må utføres i samråd med drenering. Bølgeeternitt-plater rundt på tunet som må påregnes levert inn til godkjent avfallsdeponi.
