# Tilstandsrapport

Enebolig (våningshus)

Enebolig (kårbolig)

Fjerdingveien 574 og 576, 1763 HALDEN

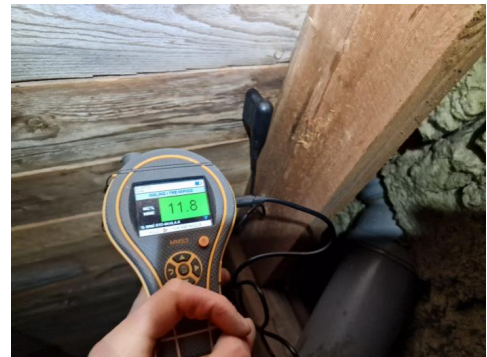
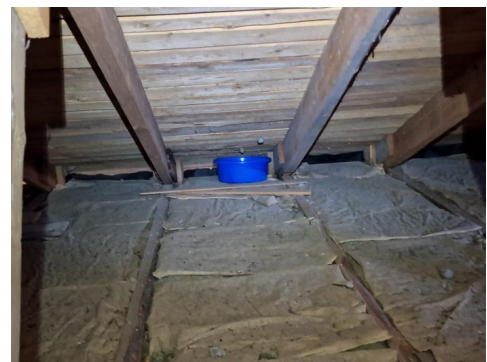
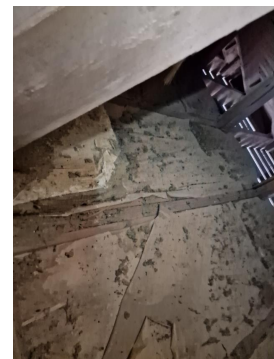
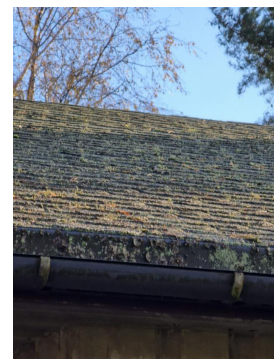
Det er noe svartsopp og fuktmerker på undertak og isolasjon på loftet. Mose og slitasje synlig på taktekking. Shingel er noe løs i nedkant mot takrenner.

Det har vært lekkasje i taket rundt innfesting takstige til pipe som er tettet i følge eier.

Synlig balje på loft under lekkasjepunkt. Fuktmerker og svelling i himling i stue.

Levetid på taktekking er utgått og det er tegn til lekkasjer, tak må beregnes skiftet.

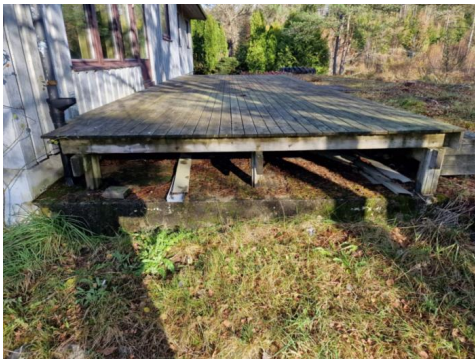
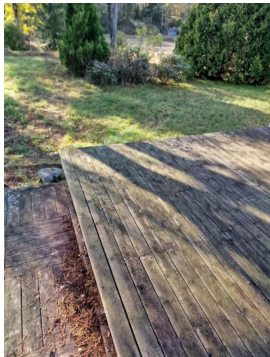
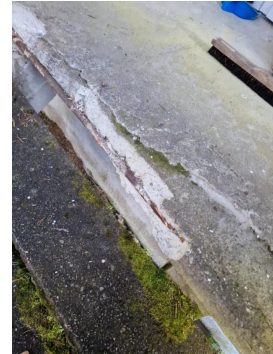
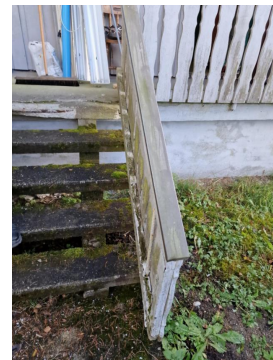
Det er frostspreng i betongen og synlig armeringsjern.

Rekkverket er slitt og det er endel sprekkdannelse og spredt råte.

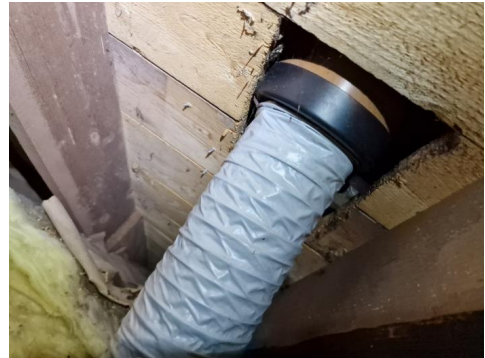
Det er synlige fuktmerker i undertaket.

- Overvåk tilstanden jevnlig. For å få tilstandsgrad 0 eller 1 må tekkingen skiftes ut, men tidspunktet for når dette er nødvendig er vanskelig å si noe om.

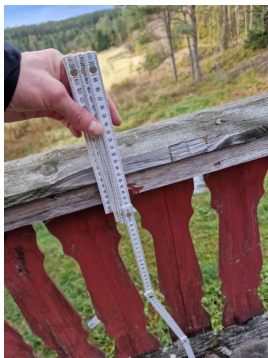
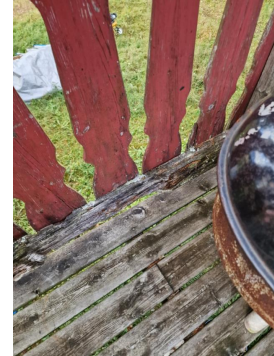
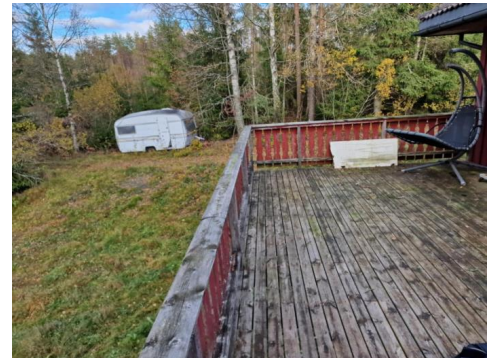
- Det er påvist fukt/råteskader i konstruksjonen.
- Rekkverket er for lavt i forhold til dagens krav til rekkverkshøyder.
- Det er værslitt/oppsprukket trevirke/trepaneler.

- Lokal utbedring/utskiftning bør utføres.
- Råteskadet trekledning må skiftes ut.

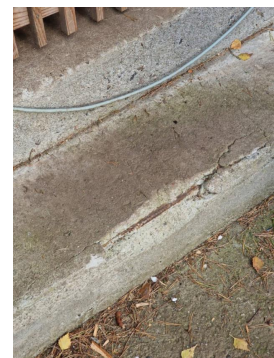
- Åpninger i rekkverk er ikke i henhold til krav i dagens forskrifter.
- Betongtrapp har mindre sprekker/skader

Frostspreg i betong.

- Påviste skader må utbedres.

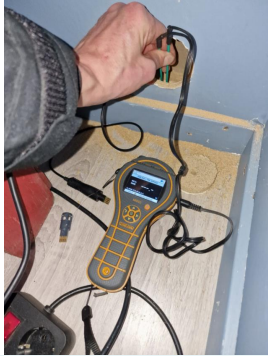
- Våtrommet må oppgraderes for å tåle normal bruk etter dagens krav.
- Det er fuktmerker rundt rør i tak og utette rørgjennomføringer i gulv og vegg.  
Veggplater er løse i nedkant.  
Det er sprekker i vegger i dusjkabinett.  
Flass og svelling i himlings plater.  
Kun lokalt fall.

Våtrommet må renoveres for å oppnå dagens standard og tekniske krav.

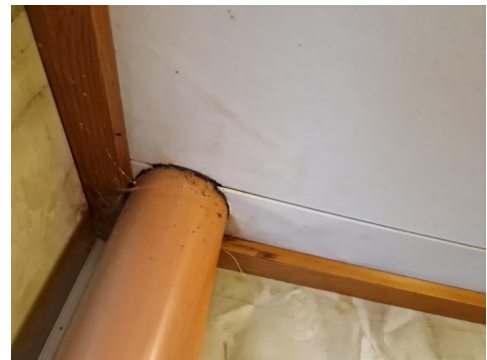
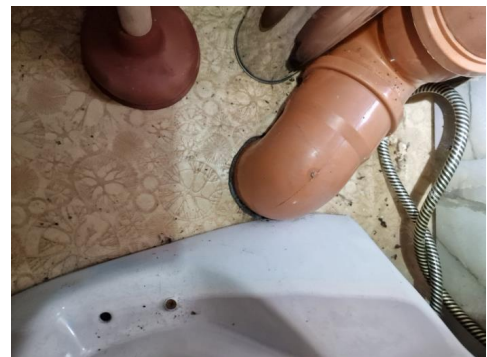
- Hulltaking er ikke foretatt da det allerede er påvist andre avvik i våtsonen.

Det er synlige fuktskader i himling i kryprom under badet.

- Gjennomføre ytterligere undersøkelser og foreta utbedring av skade.
