# Tilstandsrapport

📍 Nedre Skøyen vei 18 A, 0276 OSLO

# gnr. 3, bnr. 48, snr. 17

Rapportdato: 05.05.2025

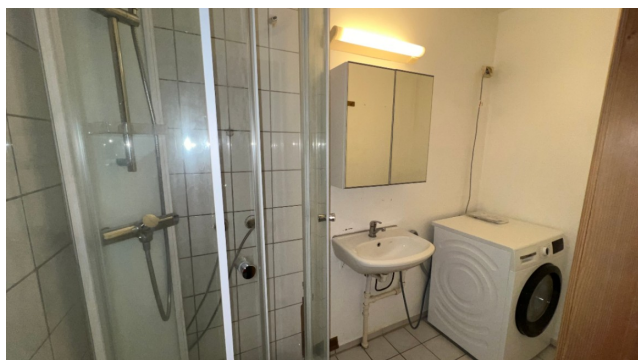
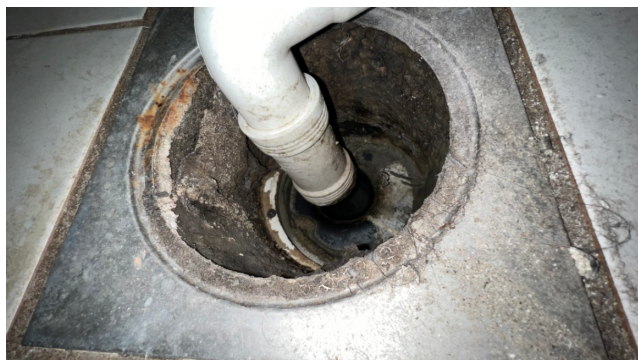
Baderommet er gitt tilstandsgrad 3 (TG3) på bakgrunn av flere vesentlige avvik. Det er registrert indikasjoner på pågående fukt- og vannskader, blant annet ved at fliser bak dusjkabinettet buler utover, samt at det er riss og slitasje i flisfuger. Ifølge opplysninger fra eier er det plassert tape mellom vask og dusjkabinett for å motvirke vannlekkasje. Det stilles spørsmål ved baderommets oppbygning, herunder om det er tilfredsstillende tettesjikt.

Det er videre observert sprekker i fliser, og det er synlig svertesopp, noe som ytterligere indikerer fuktproblematikk. Ventilasjonen på badet er kun naturlig, og det foreligger manglende fall mot sluk, samt at høydeforskjellen mellom topp flis og topp slukrist ikke tilfredsstillende dagens krav. I tillegg er det riss rundt rørgjennomføringer og det er ukjent om det er benyttet rørmansjetter i våtsone. Det er hull i vegger etter tidligere oppheng, noe som kan være en svakhet i overflatene.

Det er satt inn dusjkabinett på badet, og vann renner fra dusjkabinett og direkte ned i sluk. En slik løsning kan forhindre fuktskade, men gir ingen erstatning for tettesjikt/membran.

- Våtrommet må totalrenoveres. Alle forhold med tettesjikt, våtsone, sluk m.m. må dokumenteres.

**Kostnadsestimat: Over 300 000**

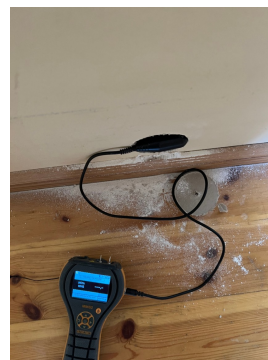
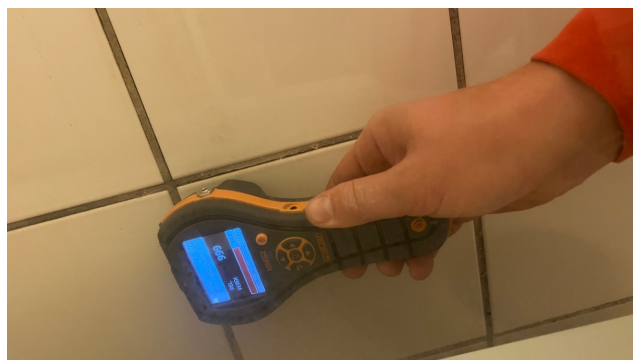
## 3. ETASJE > BAD

Det ble foretatt forskriftsmessig hulltaking og fuktsøk i konstruksjonen. Ved bruk av fuktmåler ble det ikke registrert unormale fuktverdier på målepunktet, men det presiseres at dette kun representerer et øyeblikksbilde og gjelder kun området som fysisk ble målt. Ved overflatesøk i dusjsonen ble det imidlertid registrert fullt utslag på fuktindikatoren. I tillegg er det observert sterke symptomer på fuktproblematikk, og eier har opplyst om forhold som tilsier at det er fuktproblematikk (mtp tape over vegg etc).

- Hulltaking er foretatt og det er påvist avvik i konstruksjonen.

- Gjennomføre ytterligere undersøkelser og foreta utbedring av skade.

Kostnadsestimatet er gitt i foregående punkt og er direkte relatert til de registrerte avvikene. Det må påregnes full oppgradering av baderommet, og utbedringskostnadene anslås til å overstige kr 300.000.

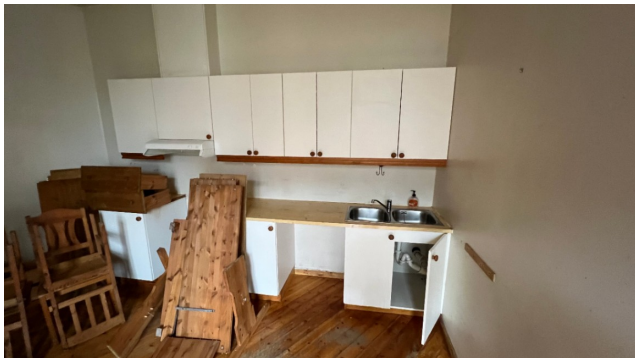
Kjøkkeninnredning med høy alder og ukjent fabrikat. Kjøkkenet har et moderniseringsbehov. Innredning med glatte, folierte fronter. Laminat benkeplate med nedfelt kum i rustfritt stål. Belysning via lysstoffrør under overskap (ikke funksjonstestet). Glatt, malt veggflate over benkeplaten. Kjøkkenet har ingen hvitevarer pr.dd.

Det anbefales å vurdere tilleggsløsninger som kan øke kjøkkenets funksjonalitet og brukervennlighet. Det er imidlertid viktig å merke seg at selve innredningen er brukbar, og tiltakene bør derfor vurderes ut fra et ønske om å øke brukskomforten fremfor nødvendigheten av utbedring.
