# Tilstandsrapport

Enebolig

Skolevegen 8 , 2120 SAGSTUA

Befaringsdato: 03.03.2026

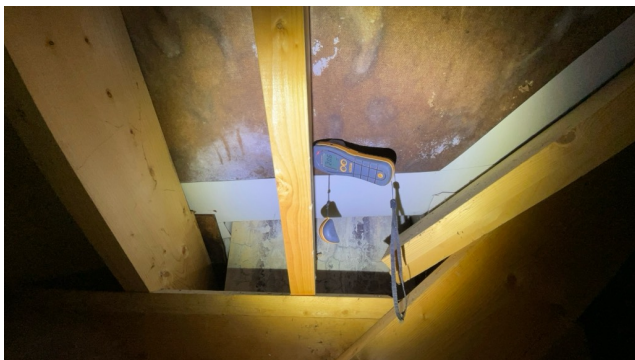
- Det er påvist fuktskjolder/skader i takkonstruksjonen.
- Hele takkonstruksjonen er gjenbygget. Det er ingen mulighet til vurdering utover alder og observasjoner fra underliggende etg.
- Det er registrert skader i undertak.

Det er større fuktvandring ved pipegjennomføring (plassert i gradrenne), merkbart og målbart fuktig i sutak og overkant sperre. Igjenbygget konstruksjon gjelder over mesteparten av hovedttak (kun innsisert 3 kneloft).

Målt fuktig i konstruksjonen ved pipegjennomføring

Tetningen rundt pipe må utbedres slik at det ikke oppstår videre fuktskader/råte.

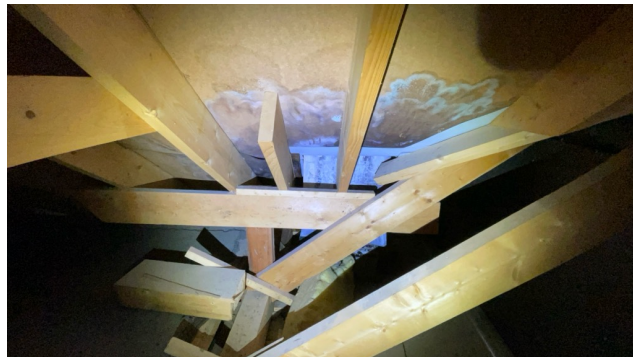
Utett pipegjennomføring

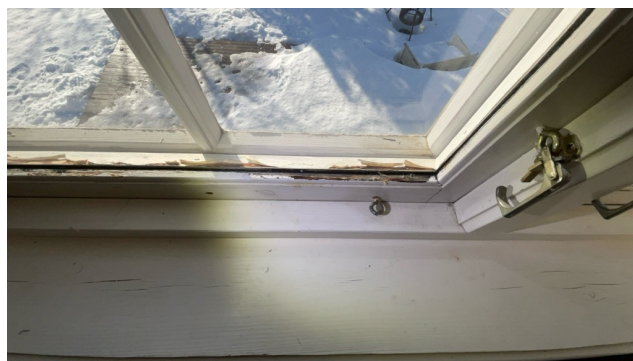
- Det er påvist noen glassruter som er punktert eller sprukne.
- Det er påvist tegn på innvendig kondensering av enkelte vindusglass.
- Karmene i vinduer er slitte og det er sprekker i trevirket.

Kondensslitasje

- Vinduer med punkterte/sprukne glass må påregnes skiftes ut, enten hele vinduet eller kun selve glassene.
- Det må påregnes noe vedlikehold og at enkelte vinduer må skiftes ut.

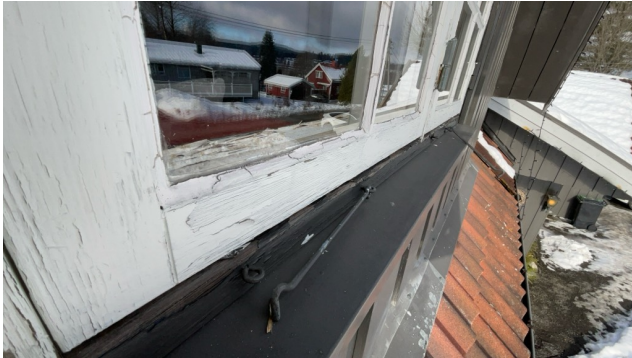
Utv. slitasje

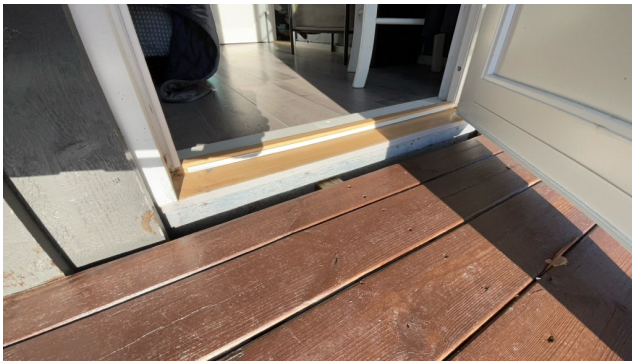
Mangler beslag i bunn av terrassedøren og dørstopper i toppen er skadet.

Mangler beslag i bunn

Dørstopper skadet

De eldre vinduer er påregnelig å modernisere med isolerglassvinduer idag mtp. også å utbedre isolasjonsgrad. Beslag under terrassedør bør monteres.

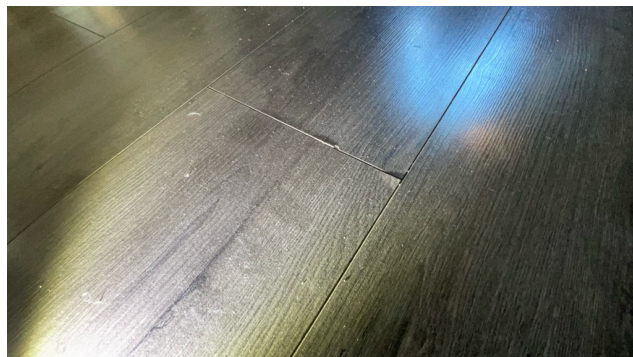
Litt svelling/hevelse laminatskjøt

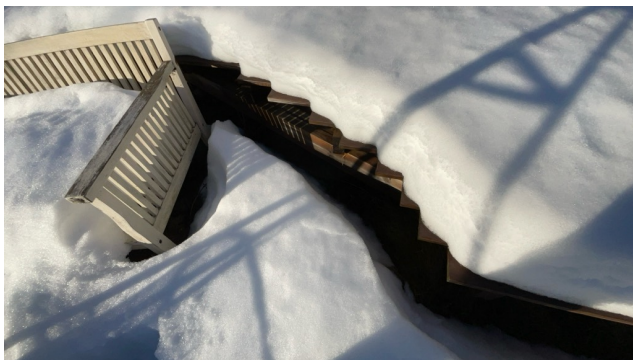
Manglende finisharbeid ytterkant (ikke rekkeverk)

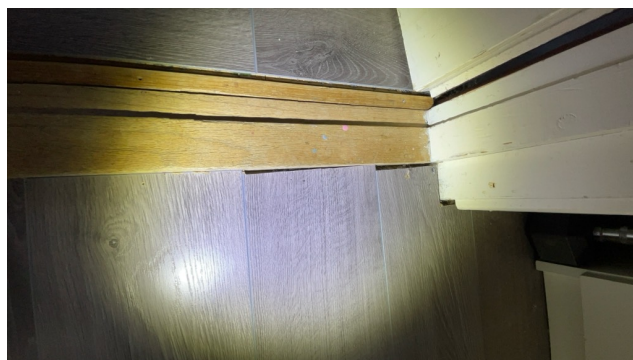
Manglende terskellist- tett lagt mot terskel (ufagmessig)

Avhengig av individuelle krav, fortsatt fungerende. Noe finisharbeid påregnelig.

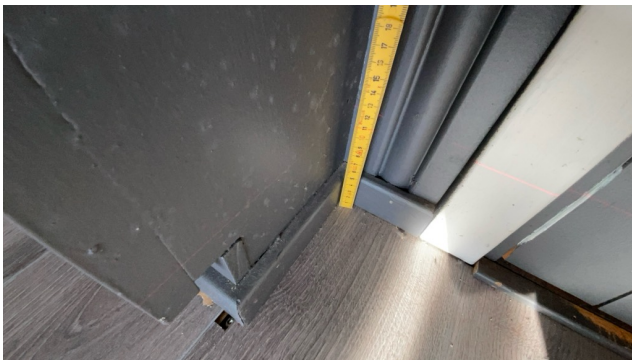
- Det er målt høydeforskjell på mellom 15-30 mm gjennom hele rommet. Tilstandsgrad 2 gis med bakgrunn i standardens krav til godkjente måleavvik.
- Målt høydeforskjell på mellom 10 - 20 mm innenfor en lengde på 2 meter. Tilstandsgrad 2 gis med bakgrunn i standardens krav til godkjente måleavvik.

10,9 cm ved soveromsdør.

- For å få tilstandsgrad 0 eller 1 må høydeforskjeller rettes opp. Det vil imidlertid sjelden være økonomisk rasjonelt som et enkeltstående tiltak i en bolig som dette. Dersom boligen en gang skal renoveres, kan man vurdere slike tiltak.

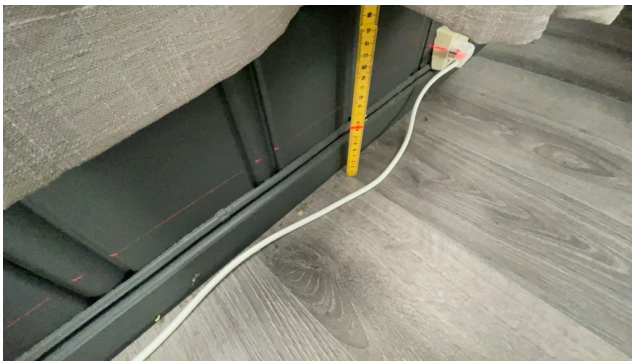
8,3 cm ved vindu gavl.

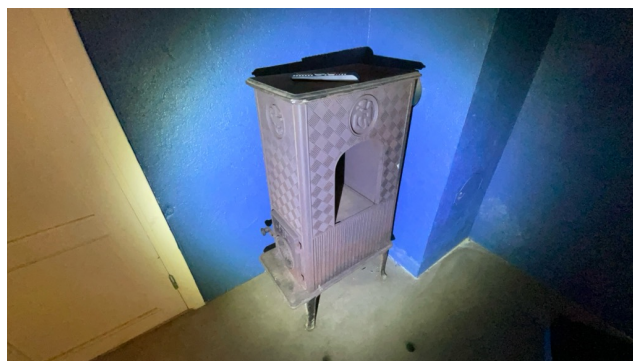
Vedovn uten ildfast plate under

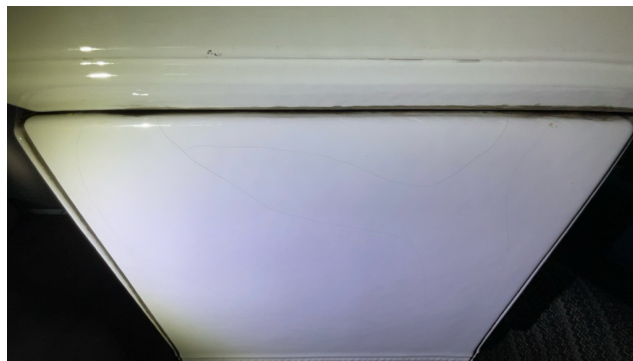
Det er riss i glassur steinkledning på peisovn stue.

Riss i glassur steinkledning

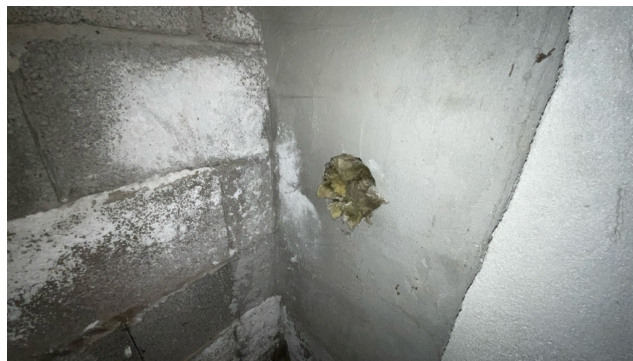
Åpent røykrørshull provisorisk tettet med mineralull

Røykrørshull må tettes.

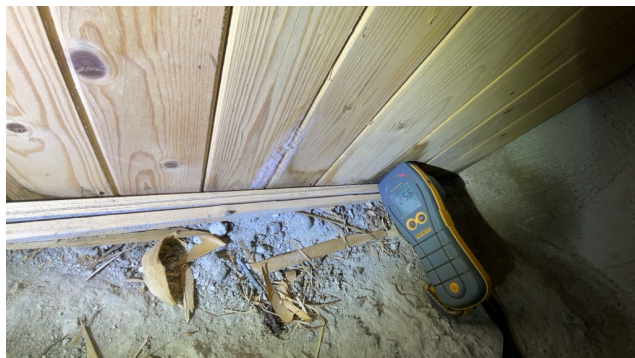
Det er saltutslag og forhøyninger ved fuktsøk i nedkant vegg og gulv. Dette er nokså vanlig for bygningstypen og kan i tillegg til fuktvandring i vegg skyldes kapilærsug fra grunn. Ved måling i gråkjeller ved siden av vaskerom m/fjell opp i gulvet synes skjolder og høy fuktverdi (25 vekt%) i panelveggen.

Synlig og målbar fuktbelastning/skjolder mot panel i råkjeller ved siden av vaskerom

- Det påviste fuktnivå gir grunn til å overvåke konstruksjonen jevnlig for å se utvikling over tid, og eventuelt foreta tiltak for å unngå fuktskader.

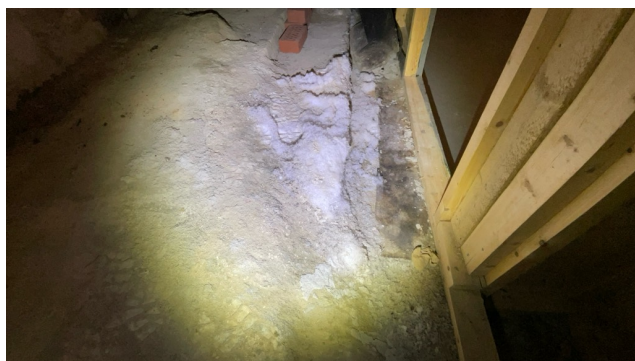
Saltutslag i råkjeller ved siden av vaskerom

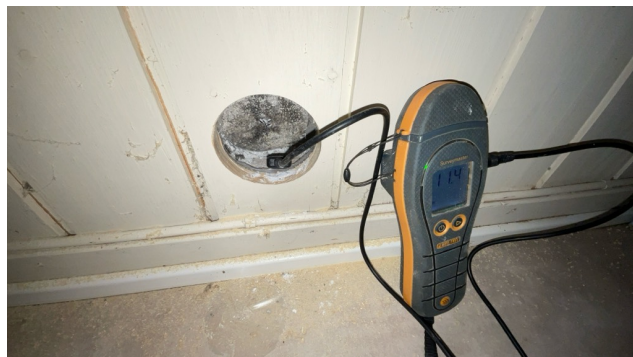
Det er påvist plast i vegg mot terreng ved hulltagning. Dette er feil iht. dagens byggdetaljer (skal ikke være fuktsperre i vegger hvor over halvparten er nedgravd mot terreng), men vært ulik praksis igjennom årene. Fuktmåling her var innenfor område for "tørt trevirke" (men påpeker dette kun er en punktmåling).

Hulltagning påvforingsvegg- fuktverdi 11 vekt% her (vurderes ikke skadlig)

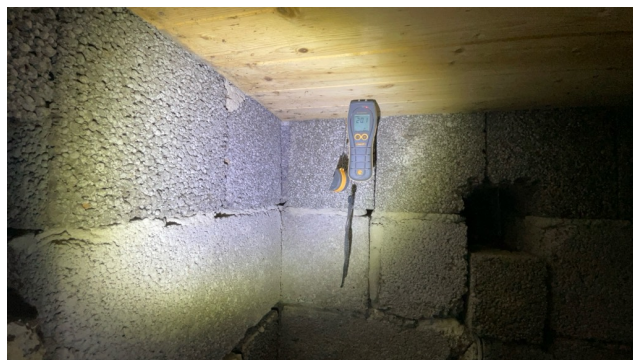
Krypkjeller har plast på grunn, men noe fraværende på en mindre del. Fuktmålinger i stubloft hovedsakelig ok, men noe høy måling i et ytterhjørne (over 20vekt%).

Et hjørne av stubbloftshimling kryperom målt høy fuktverdi- 20 vekt%

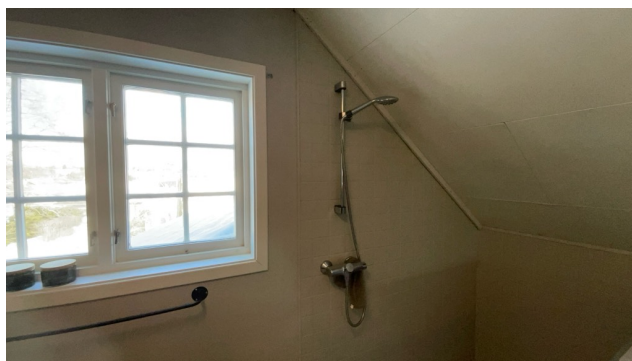
- Det er påvist sprekker i fliser.
- Det er vindu/dør med ikke fuktbestandige materialer i våtsonen (ved vask, dusj, badekar, osv.), løsningen eller byggematerialet er uegnet.
- Det er uegnede materialer i våtsoner.

Vindu i våtsone

- Dersom tiltaket ikke utføres er det fare for videre skadeutvikling.
- Uegnede materialer må fuktbeskyttes/utskiftes.

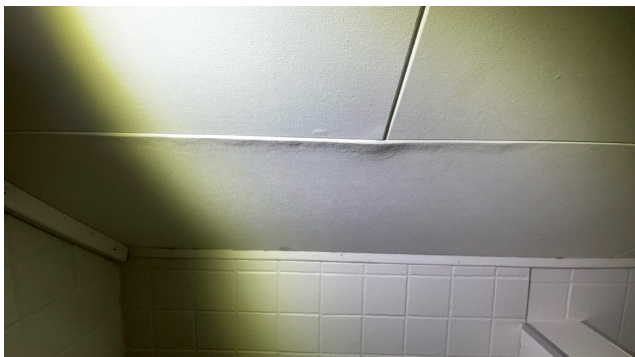
Svelling himling i våtsone

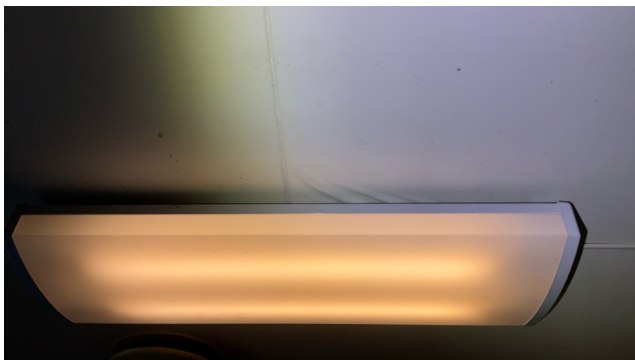
Pløsing ved taklampe

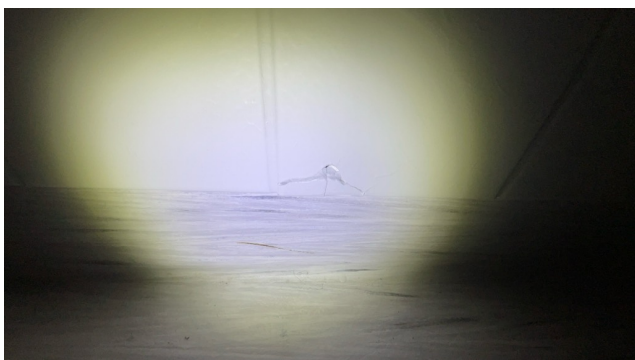
Sprekk i nedkant en flis mot belegg ved badekar påvist.

Sprekk i flis

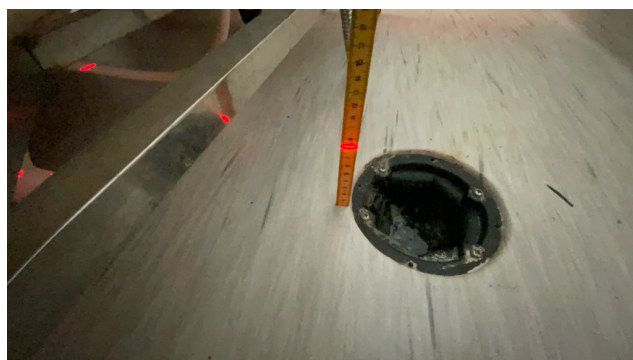
- Det er mulighet for at det kan forekomme vannlekkasje på våtrommet hvor vann ikke vil gå til sluk.
- Det er påvist avvik i fallforhold til sluk i forhold til krav i forskrift på byggetidspunktet.
- Det er registrert knirk i gulvet.
- Målinger viser at det ikke er fall til sluk (motfall).

8,2cm ved sluk

- Påviste avvik må utbedres, gulvet må bygges med riktig fall.

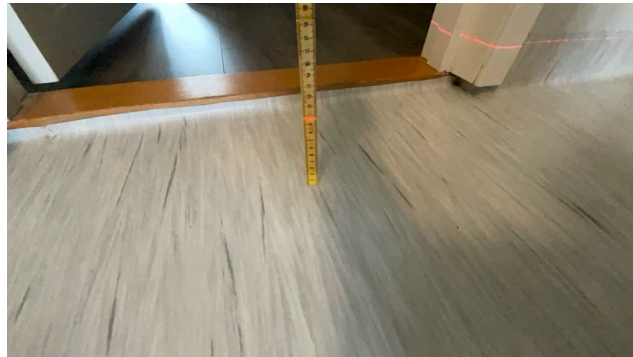
9,7cm utenfor dør

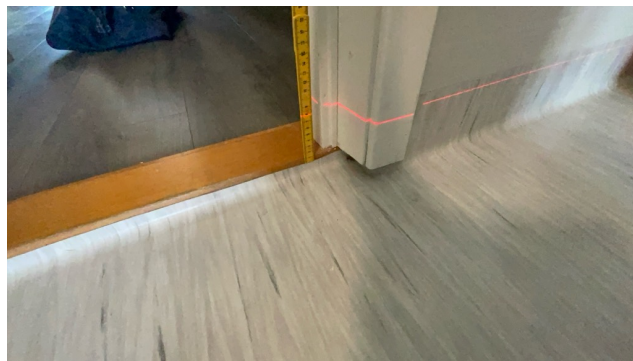
7,9cm oppbrett på terskel

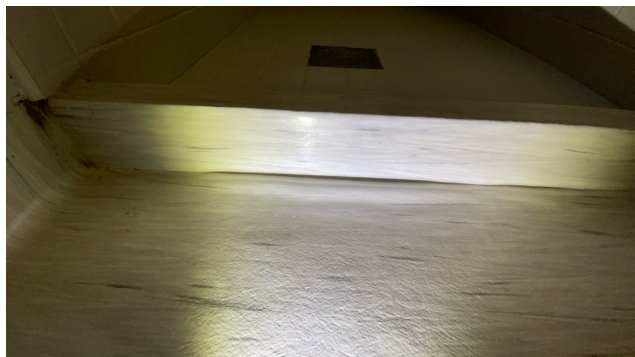
Selv om badet har vært fungerende i mange år tilsier NS3600 at dette er et forhold som må utbedres. Ukjent grunn for pløsing ved dusj, men for utbedring av fall må gulvflate legges på nytt og nærmere undersøkelser her vil da være naturlig.

Pløsing i belegg mot dusj.

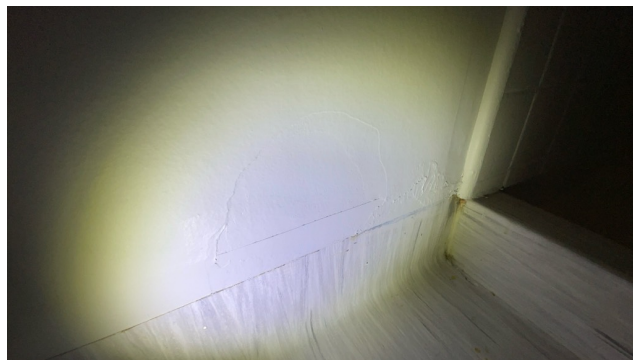
Overmalte rift i tapet ved ytterveg mot våtsone

- Overvåk konstruksjonen jevnlig. For å få tilstandsgrad 0 eller 1 må løsningen utbedres, men tidspunktet for når dette er nødvendig er vanskelig å si noe om.
- Konsekvensen er at det kan oppstå fuktskader i konstruksjonen bak overflatematerialet. Vann kan trenge inn gjennom utette rørgjennomføringer og forårsake fuktskader ved fukttilførsel gjennom enten bruksvann eller lekkasjevann.
- Det må foretas lokale tiltak for å utbedre utettheter på våtrommet.
- Uegnete materialer må fuktbeskyttes/utskiftes.

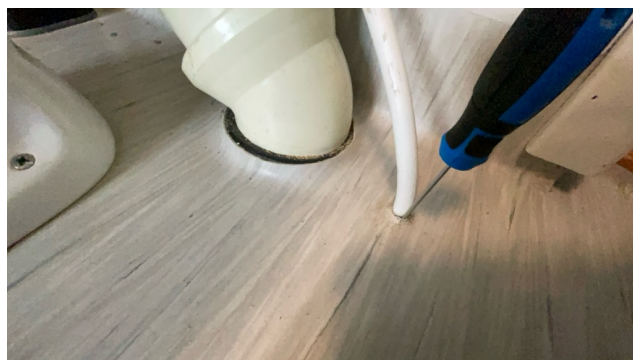
Ikke spesiell tetning mot rør i servantinnredning (men skjermet med servant fuget til vegg). Det glipper litt på fuge mot vannrør til toalett. Det er ukjent om det er tettesjikt i himling og vegg m/vindu som er i våtsoner, men takess har fått svellinger ved dusj og maling på tapet har synlig krakilering og rift i nedkant overgang mot flis/dusj samt det er pløsing og litt utslag ved fuktsøk i gulvbelegget mot dusj.

Noe utetthet ved rørgjennomføring toalett

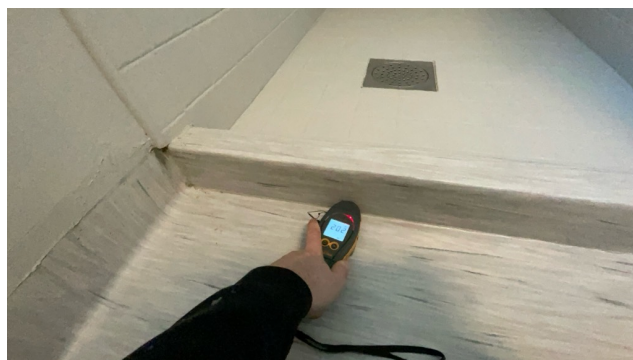
Litt utslag ved folde, men påpeker dette er en usikker måling

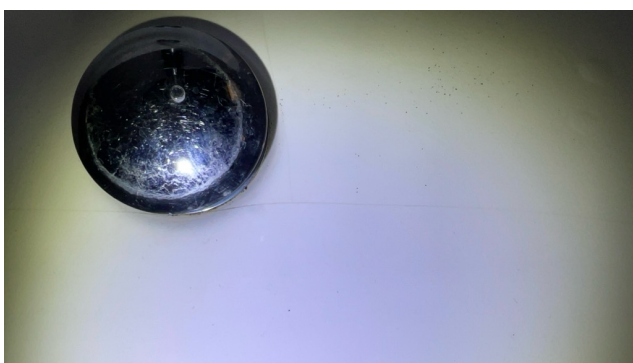
Sprekk i servanten. Baderkar var ikke tilkoplek (ikke funksjonstestet).

- Riss er vanligvis overfladiske skader i servantens overflate eller glasur. Konsekvensene av riss er hovedsakelig kosmetiske.

Riss i servant

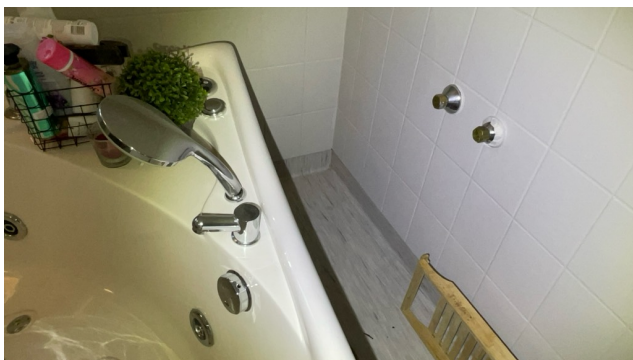
Baderkar ikke tilkoplek.

Baderkar må tilkoples for å kunne funksjonstestes.

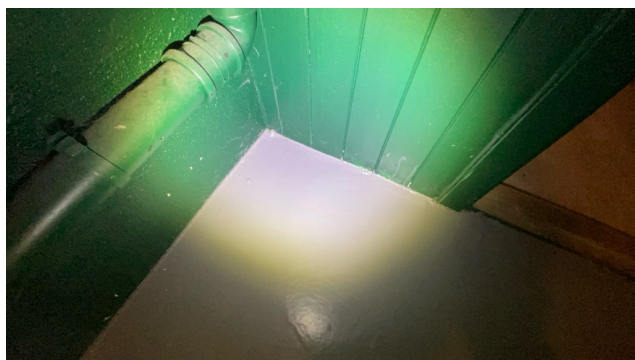
Manglende tettesjikt- trepanel ned mot betonggulvet

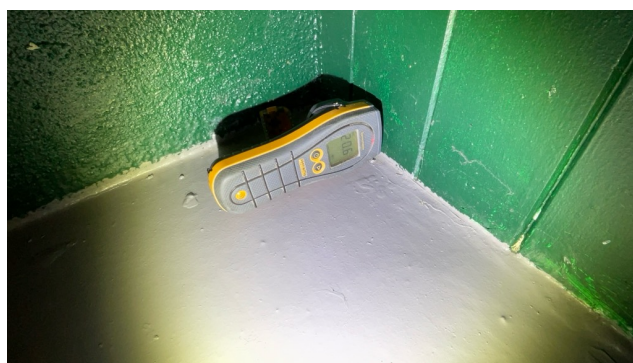
Forhøyede verdier, men dette skyldes sannsynlig ikke våtrommet, men fuktvandring fra grunn. Se pkt. "rom under terreng".

Fuktmåling panelvegg i rommet- 20 vekt%

Rommet står foran utbedring om det skal tilfredsstillte dagens krav til våtrom.

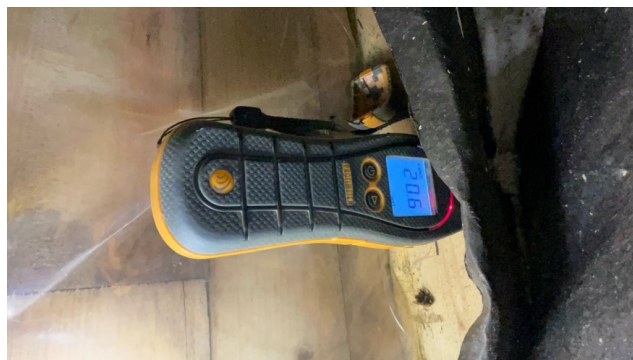
Hulltaking er foretatt og det er påvist avvik i hulltakingen. Hulltaking er foretatt i inv. panel og utv. i "gråkjeller-rom" ved siden av som hadde løs sortpapp mot dusj. Fuktkvotemåling (vekt%) i konstruksjonen ble målt til 20.

Fuktmåling tilstøtende vegg "gråkjeller"- 20 vekt%

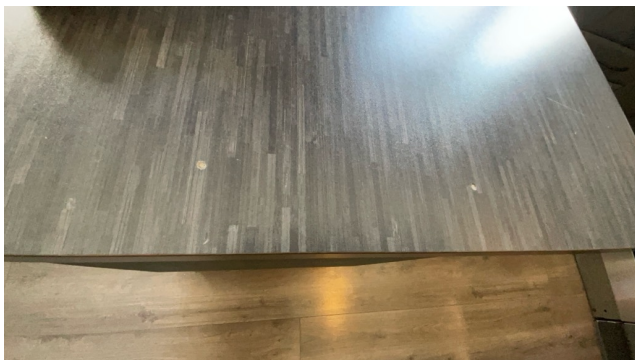
Naturlig noen bruksmerker som mindre hakk/ripe/avskalling i laminatplate og en manglende sokkel ved siden av kjøleskap (synes ikke med kjøleskap), men ikke vurdert utover normal slitasjegrad.

Noen bruksmerker

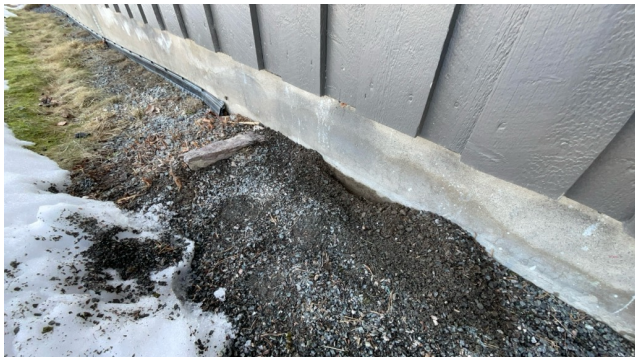
Ikke funnet fuktsperre ved entre/soverom og deler under terrasse (mulig originalt her). Toppliste er på en del steder fraværende. Toppliste er ikke innpusset.

Fuktsperre stopper litt før entre

Fuktsperren må festes med innpusset klemlist i topp hvor dette mangler.

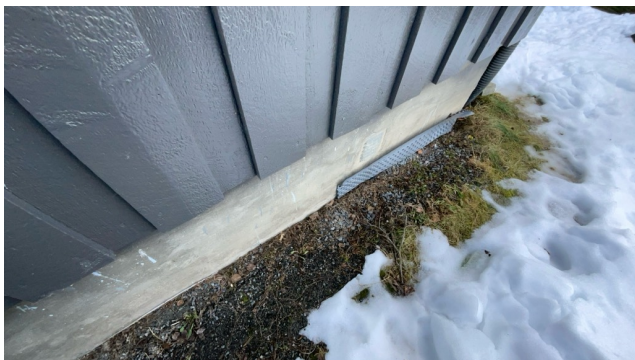
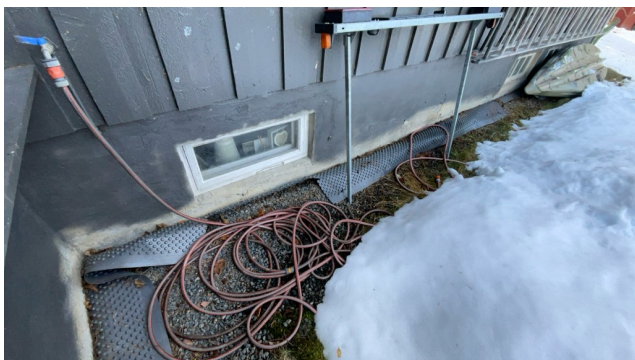
Løs fuktsperre over terreng

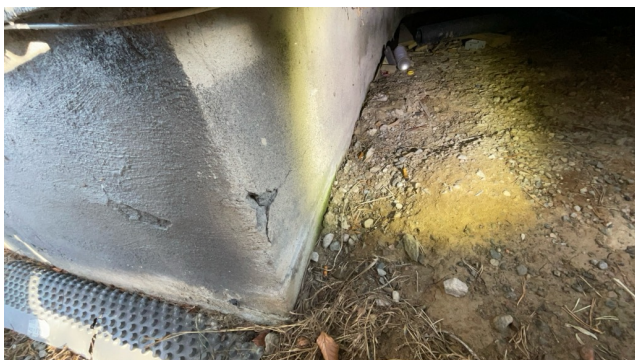
Ikke påvist fuktsperre under hele terrassen

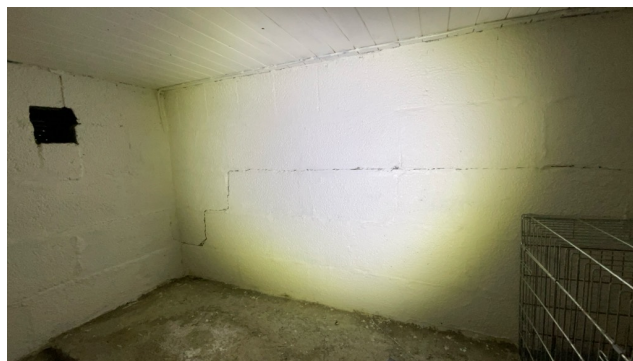
- Det er registrert horisontalriss som er symptom på jordtrykk.
- Grunnmuren har sprekkdannelser.

Mindre riss/sprekker i kjeller

Sprekker bør observeres om endrer seg for å sikre at de er stabile. Selv om det er deformasjon kan det være tilstrekkelig å pusse sprekken om det er stabilt, men dette må observeres over tid for å avdekke.

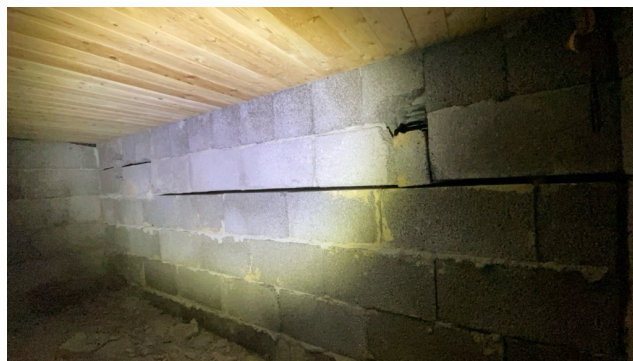
Større sprikende horisontalsprekk i fuge mot gavelen i krypkjeller.

Større horisontal sprekk krypkjeller

- Lokal utbedring må utføres.
