# Kvernlandsvegen 79 4355 KVERNALAND

## Tilstandsrapport Eierskifte

Boligtype: Enebolig med utleie

Byggeår: 2014

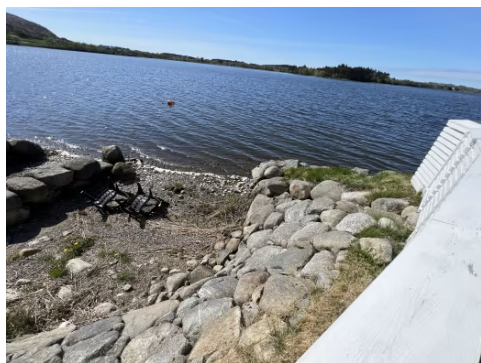
## 6.3 Støttemur

Støttemur ved kjellertrapp er oppført i betong.

Enkelte riss/sprekker i støttemur er påregnelig normalt og skyldes i hovedsak tørkesprekker i betongen (svinnriss).

TG.2 \_ Det registreres skjevhet/ retningsavvik og varierende glipper i mellom steingjerde av naturstein ut mot vannet, ellers ikke nærmere vurdert.

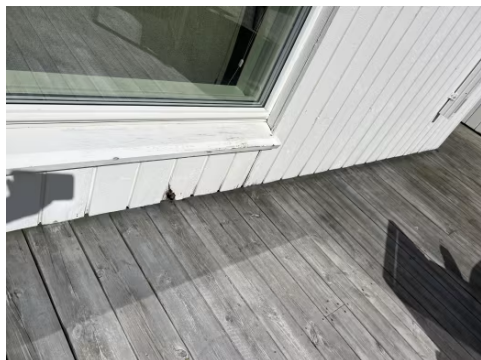
## 6.7 Yttervegger

Liten avstand mellom kledning og terreng ved inngang, dette øker fuktbelastningen på treverket og reduserer utluftingen bak kledningen.

Utvendig kledning fra byggeåret, normal slitasje med noe nedbrytning og tørkesprekker på de mest utsatte steder.

Det registreres råteskader i nedre del kledningen fasade sør/øst, yttervegg ved balkong. Det må påregnes tiltak til utskiftning av kledning i berørt område.

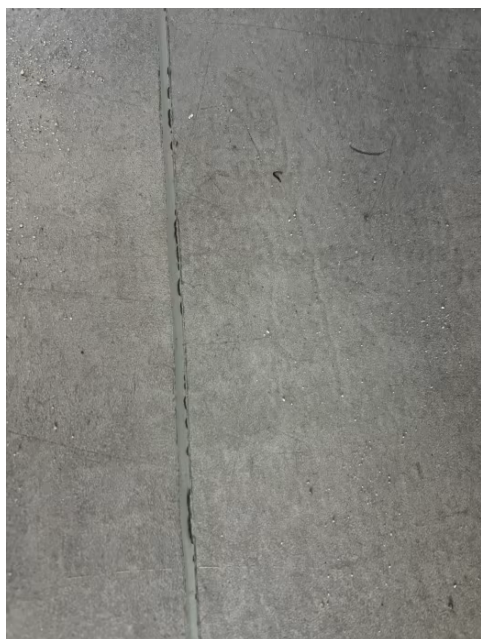
## 6.24 Våtrom: Vaskerom 1.etasje

| Fallforhold til sluk, og høydeforskjell mellom topp sluk og topp membran ved dør, er tilfredsstillende.<br>Gulvbelegg er ikke sparklet inn i vegg.<br>Bulker i terskel av stål, løs oppbrett mot terskel.<br>Det registreres riss/sprekk i sveiset skjøl i gulvet. | |

| Riss/sprekk i sveiset skjøl anbefales oppgradert. | |

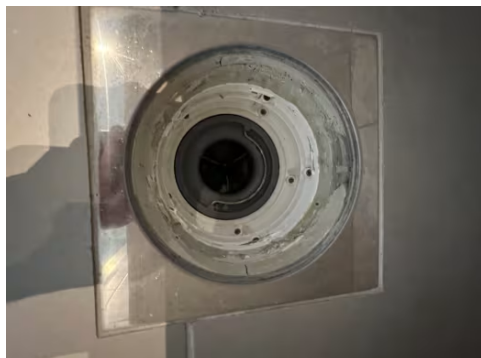
**6.25 Våtrom: Bad 1.etasje**

Fallforhold til sluk, og høydeforskjell mellom topp sluk og topp membran ved dør, er tilfredsstillende.  
Det finnes 2 sluk, nedsenket gulv i dusj.  
Det registreres "bom" i gulvflis (mangelfull heft mot underlag).  
Stedvis mindre riss/sprekke i silikonfuge i overgang gulv og vegg.

Det er ikke etablert noen dreneåpning for synliggjøring av eventuelle lekkasjer fra innebygget systerne til klosett, og det er ikke forevist noen dokumentasjon på annen godkjent løsning. Konsekvens: ved en evt. lekkasje kan det forekomme skade i lukket konstruksjon uten at en evt. fuktskade direkte blir synliggjort.

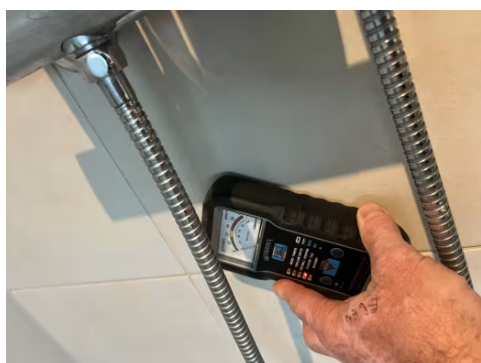
## 6.26 Våtrom: Bad 2.etasje

| <p>Gulvet har fall til sluk, men dette er mindre enn referansenivået, varierende fall, lav terskel. Det finnes 2 sluk i gulvet.</p> <ul style="list-style-type: none"> <li>- Enkelte mindre riss/sprekk i silikonfuger overgang gulv/vegg utenfor dusj, og i skrå himling.</li> <li>- Bom, riss/sprekk i fuge mellom fliser mot terskel.</li> <li>- Vindu er plassert i våtsone badekar.</li> </ul> <p>Vindu med karmen og listverk vil ikke tåle belastningen av fritt vann.</p> <p>Det registreres stedvis "bom" i gulvflis (mangelfull heft mot underlag).</p> | |

Det er ikke etablert noen dreksåpning for synliggjøring av eventuell lekkasje fra innebygget sisterner, og det er ikke framlagt noen dokumentasjon på annen godkjent løsning.

Konsekvens: ved en evt. lekkasje kan det forekomme skade i lukket konstruksjon uten at en evt. fuktskade direkte blir synliggjort.

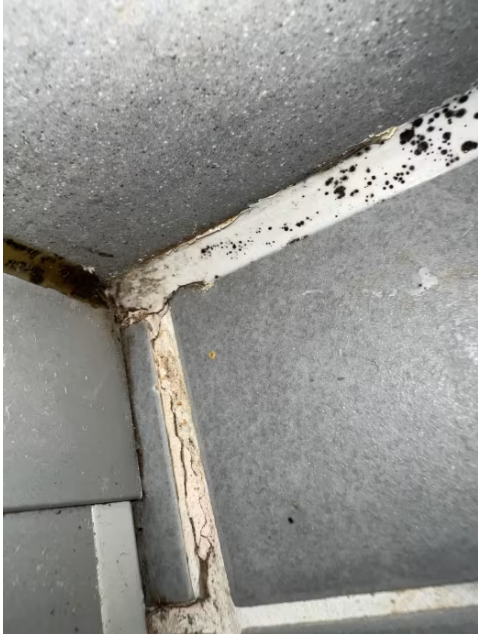
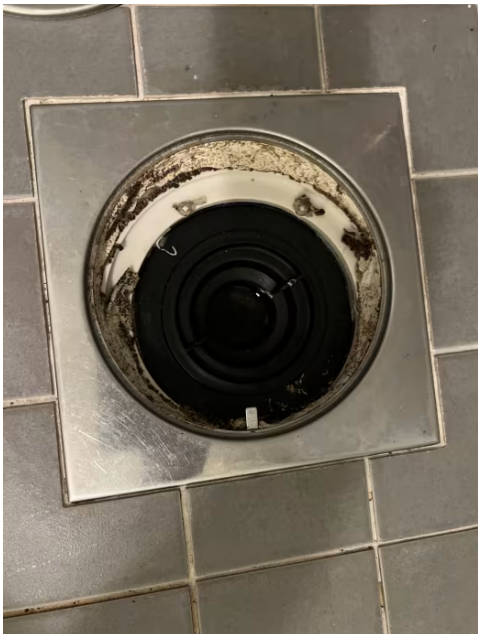
### 6.27 Våtrom: Bad kjellerleilighet

Ca 20 mm fall fra gulv ved dør til topp slukrist sluk.  
Gulvet har fall til sluk, men dette er mindre enn referansenivået.  
Lav terskel i dør til bad, anbefalt høydeforskjell fra topp sluk til topp terskel er 2,5 cm. Dette forutsetter at gulvmembran er trukket opp til topp terskel.  
Riss sprekk i mellom sokkel flis mot dør.  
Sverte sopp riss/sprekk i silikonfuger i dusj overgang gulv/vegg.

Det er ikke etablert noen drensåpning for synliggjøring av eventuell lekkasje fra innebygget sistene, og det er ikke framlagt noen dokumentasjon på annen godkjent løsning.  
 - Løs handkle stativ i vegg.

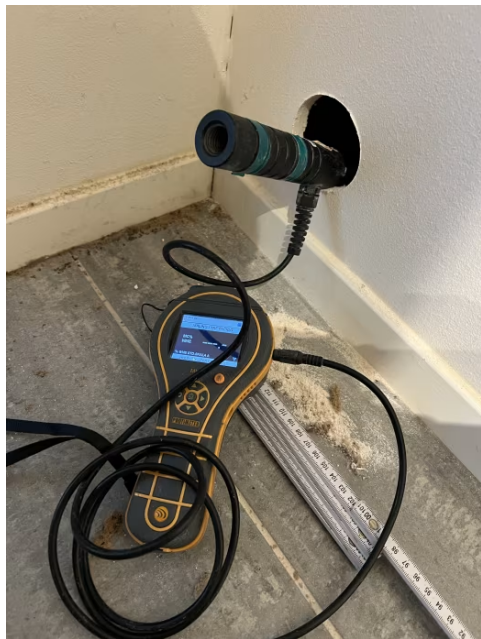
Det ble ikke registrert fukt ved hulltaking.
