Tilstandsrapport

Boligbygg med flere boenheter
-

Henrik Wergelands gate 65, 4614 KRISTIANSAND S
-

Befaringsdato: 20.05.2026

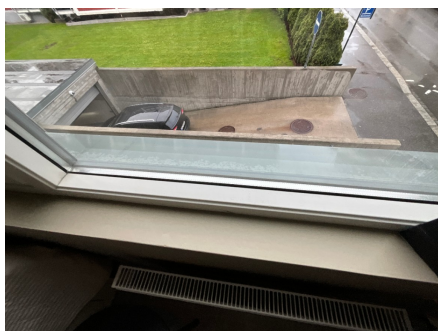
! TG 1 Vinduer

Bygningen har malte trevinduer med 2-lags glass.

Enkelte vinduer er funksjonstestet for heng i hengsler og tetting, uten å finne nevneverdig avvik.

Årlig justeringer/smøring av vinduer må forventes.

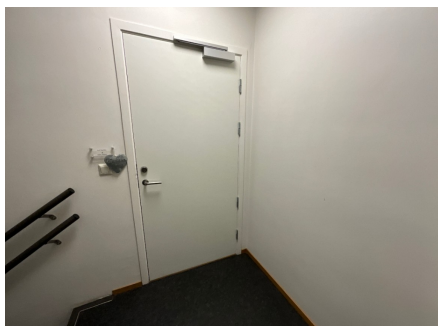
! TG 1 Dører

Bygningen har malt hovedytterdør og skyvebalkongdør i malt tre.

Ytterdør og verandadør er funksjonstestet for heng i hengsler og tetting, uten å finne nevneverdig avvik.

Årlig justeringer av dører må forventes.

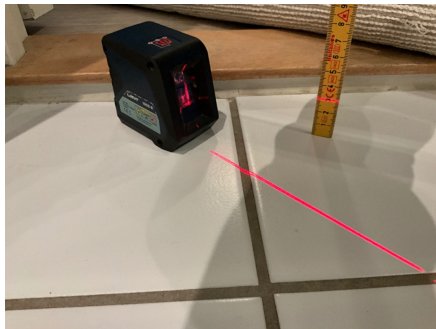
! TG 2 Overflater Gulv

Det er flisløst gulv med elektriske varmekabler. Det er 15 mm. høydeforskjell fra flis ved dør til slukrist. Oppkant ved dør på 15 mm.

- Det er påvist sprekker i fliser.
- Krav til fall er ikke oppfylt og gulvet er tilnærmet flatt (har ikke motfall).

- Et bad med manglende/redusert fall til sluk blir mindre funksjonelt og sikkert for brukeren. Dette kan medføre stående vann på gulvet, vann som ikke ledes effektivt til sluket, økt risiko for at vann renner ut av rommet og redusert sklisikkerhet på gulvet.
- Fliser må skiftes.

Våtrom uten oppkant ved dør og med utilstrekkelig fall til sluk har økt risiko for at vann kan renne ut av rommet ved lekkasje eller utilsiktet vannsøl. Dette kan medføre fuktskader i tilstøtende rom og bygningskonstruksjoner.

Ved eventuell renovering av våtrommet anbefales det å etablere tilfredsstillende fall mot sluk samt tilstrekkelig høydeforskjell mellom topp membran ved dørterskel og sluk i henhold til gjeldende anbefalinger.

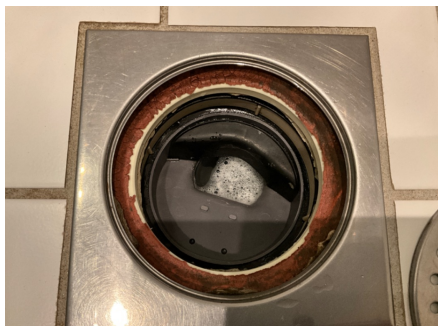
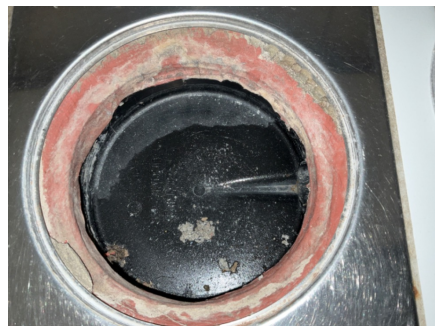
TG.2 Sluk, membran og tettesjikt

Det er plastsluk og smøremembran med ukjent utførelse.

- Mer enn halvparten av forventet brukstid er passert på membranløsningen.

Dokumentasjon på fagmessig utførelse foreligger ikke.

Det er ikke registrert synlige tegn til lekkasje eller fuktskade ved befaring. Hulltaking og fuktmåling i tilstøtende konstruksjon viste normale verdier. Manglende dokumentasjon på utførelse medfører redusert forutsigbarhet knyttet til membranens utførelse, detaljer rundt slukt og forventet levetid. Smøremembran er erfaringsmessig mer utsatt for utførelsesfeil enn prefabrikkerte membransystemer, særlig i overgang mot sluk. Tilstandsgrad 2 settes på bakgrunn av manglende dokumentasjon og alder, samt behov for økt oppfølging i videre brukstid.

- Det er viktig å merke seg at levetiden til en membran varierer basert på kvalitet, installasjon og bruk. Eldre membraner kan bli sprø og sprekke opp, noe som fører til at de mister sin vanntettende funksjon. Dette kan resultere i vannlekkasjer gjennom vegger og gulv og fuktskader.

Sprekker i membran oppstår typisk i overgang mellom sluk og gulv, deler av dette området er dekket av fliselim og fugemasse og er ikke tilgjengelig for kontroll. Hull i dette område vil kunne føre til skader i konstruksjonen.

Det anbefales jevnlig visuell kontroll av fuger, slukovergang og gjennomføringer. Ved fremtidig oppussing bør full utskifting av membran og sluk vurderes.

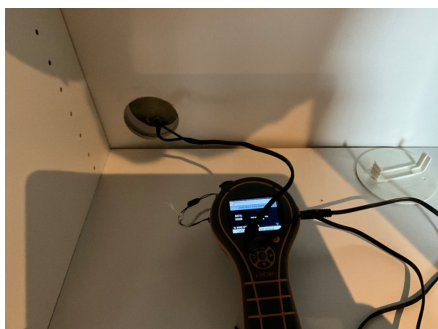
! TG 0 Tilliggende konstruksjoner våtrom

Hulltaking er foretatt uten å påvise unormale forhold. Hulltaking er foretatt i skap på soverommet, måling utført bak våtsone for dusjen. Fuktkvotemåling (vekt%) i konstruksjonen ble målt til under 6, tørt.

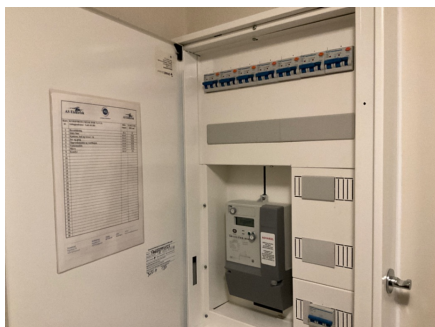
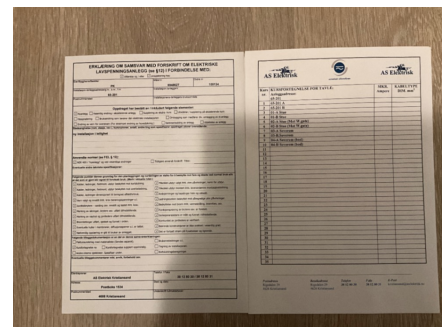
Elektrisk anlegg

Det elektriske anlegget har automatsikringer. Sikringsskapet er plassert i teknisk rom.

Vurderingene er satt på bakgrunn av fremviste samsvarserklæring på anlegget.
Kontrollen som er utført er kun på synlige deler.
