# Tilstandsrapport

📍 Rypeveien 1, 1661 ROLVSØY

# gnr. 735, bnr. 4

Befaringsdato: 12.02.2024

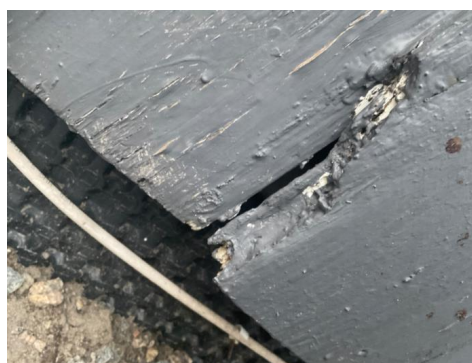
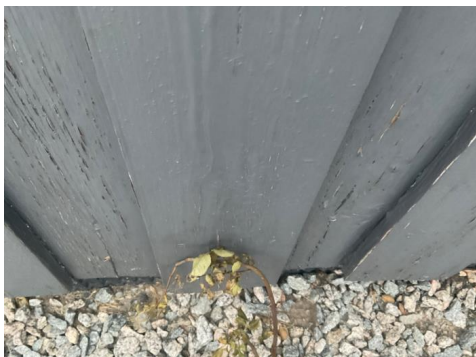
- Det er påvist spredte råteskader i bordkledningen.
- Det er ingen eller liten lufting i nedre kant av kledning mot grunnmur.
- Det er værslitt/oppsprukket trevirke/trepaneler.

- Råteskadet trekledning må skiftes ut.
- Lokal utbedring/utskiftning bør utføres.

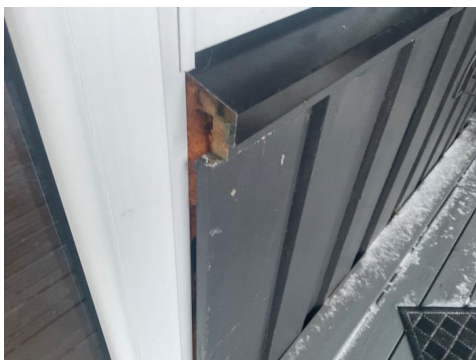
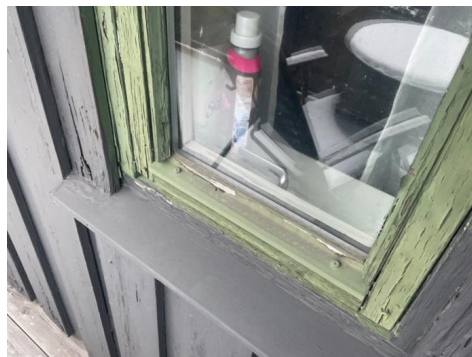
- Karmene i vinduer er slitte og det er sprekker i trevirket.
- Det er påvist avvik rundt innsetningsdetaljer.
- Vinduene har råteskader.

- Det må foretas lokal utbedring.
- Det må påregnes noe vedlikehold og at enkelte vinduer må skiftes ut.
- Vinduer med råteskader må erstattes med nye.

Kostnadsestimat: 10 000 - 50 000

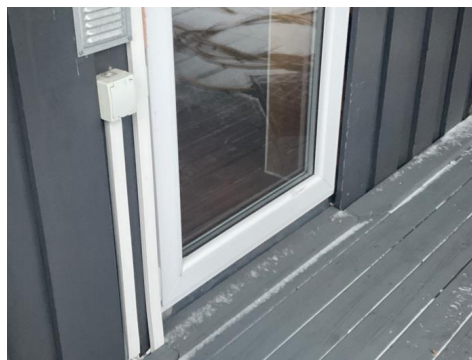
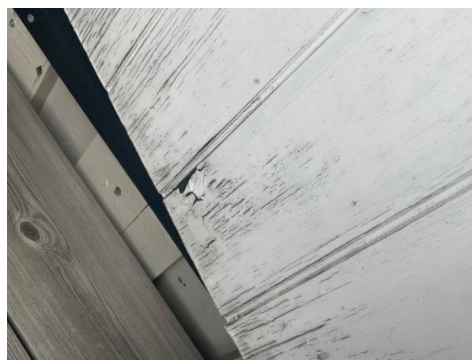
## ! TG 2 Dører

- Karmene i dører er værslitte utvendig og det er sprekker i trevirket.

- Det må foretas lokal utbedring.
- Det må påregnes noe vedlikehold og at enkelte dører må skiftes ut.

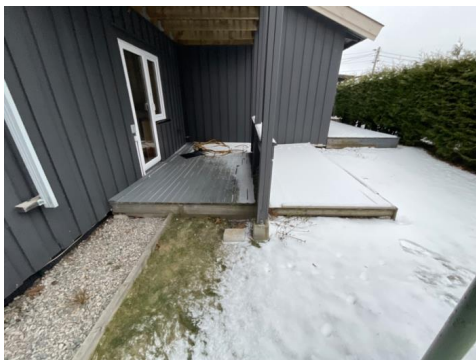
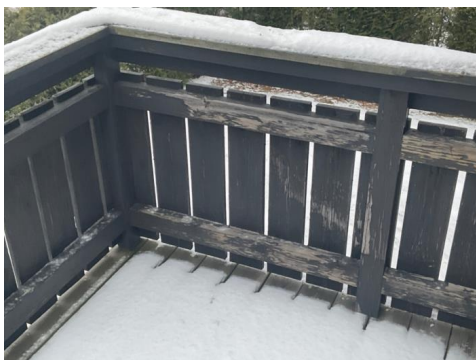
## ! TG 2 Balkonger, terrasser og rom under balkonger

Avvik på skjevheter gjelder terrasse.

Avvik på værslitte bord gjelder både terrasse og veranda.

- Det er ikke krav om utbedring av rekkverkshøyde opp til dagens forskriftskrav.
- Lokal utbedring/utskiftning bør utføres.

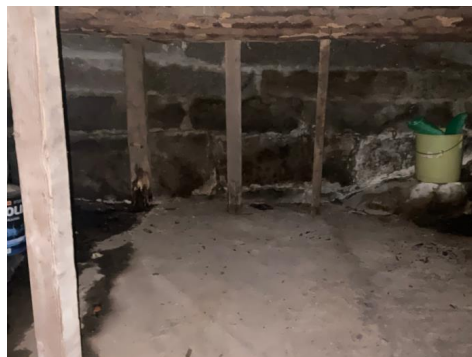
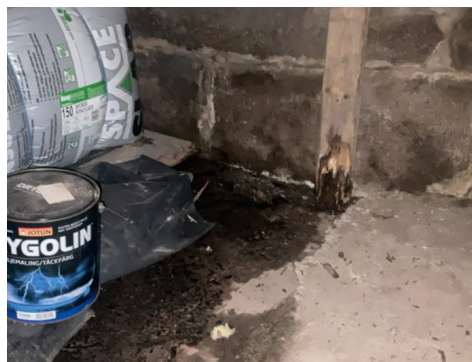
## ! TG 3 Krypjkjeller

- Det er stedvis påvist fuktnivå som tilsier at konstruksjonen kan ha fuktskader.
- Det er manglende fuktsperre på bakken.
- Det er påvist skader på konstruksjoner i kryptkeller som er forårsaket av råte eller sopp.
- Det er begrenset ventilering/luftgjennomstrømning i kryptkeller.

Stedvis en del fuktighet i kryptkeller.

Nedre del av understøttelser av etasjeskillere er skadet av sopp/råte.

Tilstanden må alltid overvåkes i en kryptkeller og spesielt ved store nedbørsmengder. En kryptkeller er betegnet som en risikokonstruksjon.

- Overvåk konstruksjonen jevnlig. Avviket kan medføre behov for tiltak, men bør observeres over tid.
- Fuktsperre på bakken bør etableres.
- Skadet treverk må skiftes.
- Gjennomføre ytterligere undersøkelser og foreta utbedring av skade.
- Konstruksjonene må sikres mot råte, sopp og skadedyr.
- Bedre ventilering må etableres.

Fuktsperre bør monteres for å forhindre damp/fukt.

**Kostnadsestimat: 50 000 - 100 000**

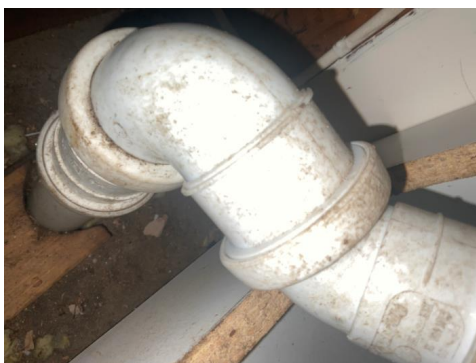
## ! TG 2 Avløpsrør

Avløpsrør av plast.  
Blanding av nyere og eldre avløpsrør.

- Det er ikke behov for utbedringstiltak siden anlegget fungerer i dag, men ut ifra alder kan skader plutselig oppstå på eldre anlegg.
- I forbindelse med oppgradering av våtrom vil det være naturlig med utskiftning av rør.

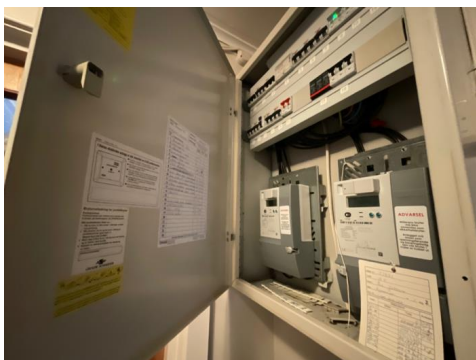
## ! TG 2 Elektrisk anlegg

**Basert på alder på store deler av det elektriske anlegget anbefaler takstmannen en utvidet el-kontroll. Det utelukkes ikke at det tilkommer kostnader ifm dette.**
