# Tilstandsrapport

Rekkehus

Slagenveien 66A , 3117 TØNSBERG

Befaringsdato: 06.01.2026

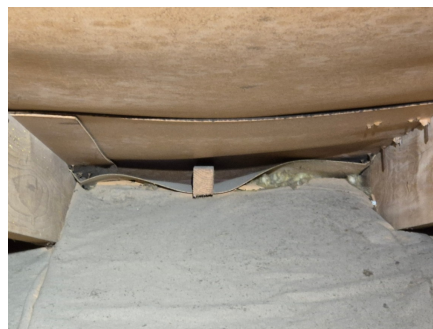
Det ble påvist fuktskjolder på undertak. På befaringsdagen ble det ikke påvist noe unormalt med fukt.  
Sutakplatene fremstår noe nedbøyd som medfører redusert lufting i nedre del av takkonstruksjonen.  
Lofluken er ikke helt tett, noe som kan føre til varmetap og kondensproblemer.

Fuktskjolder, men ikke påvist noe unormalt med fukt.

Lite luft i nedre del mot gesims.

Lufting/ventilering bør forbedres.  
Konsekvens ved liten/ingen lufting kan medføre kondensskader.

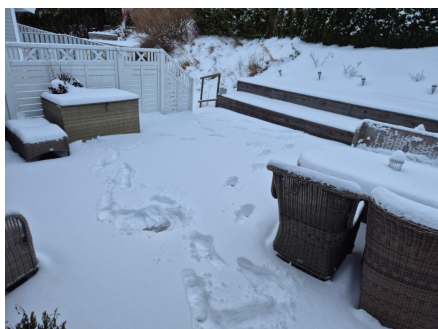
Snødekket.

Det bør gjennomføres fullstendig inspeksjon av terrassene når de er frie for snø, for å avdekke eventuelle ytterligere skader eller slitasje.

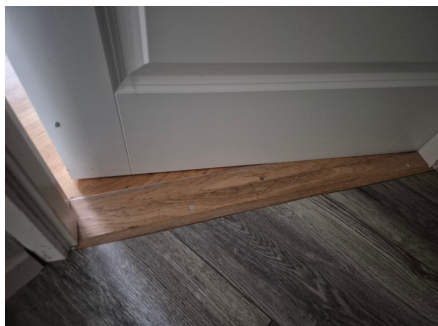
Flere av dørene går i terskel/gulv og det er skade på dørlist på soverom 1.

Dør går i terskel.

Skade på dørlist.

Dørene bør justeres for å sikre normal funksjon. Dersom tiltak ikke utføres, kan det oppstå økt slitasje på både dør og terskel over tid.

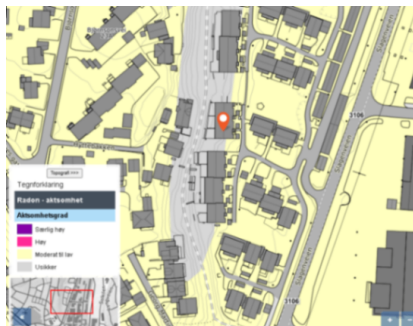
Halvparten av boligen ligger i grått og gulv område.

Det bør gjennomføres radonmålinger for å avklare om det er forhøyede radonnivåer i boligen. Ved måling og resultat under 100 Bq/m<sup>3</sup> lukkes avviket. Resultat over dette kan medføre ekstra kostnader. Konsekvensen av manglende måling er at forhøyede radonkonsentrasjoner kan gå uoppdaget, noe som kan være helseskadelig.
