# Tilstandsrapport

Rekkehus

Lumberodden 30, 4621 KRISTIANSAND S

Befaringsdato: 23.09.2025

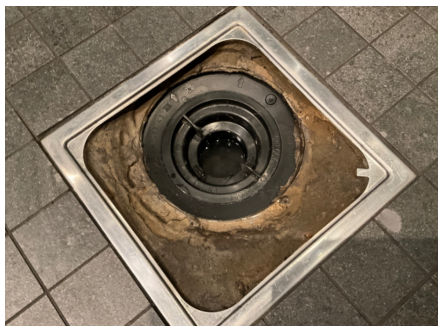
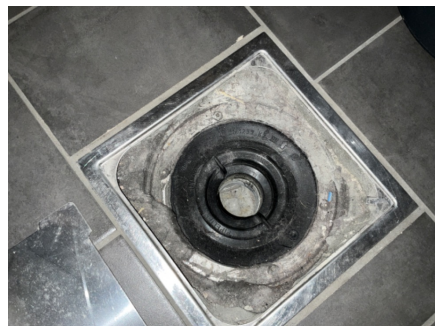
### 1. ETASJE > BAD/VASKEROM

Det er flislagt gulv med elektriske varmekabler. Det er 36 mm. høydeforskjell fra flis ved dør til slukrist.

Det er plastsluk og smøremembran med dokumentert utførelse.

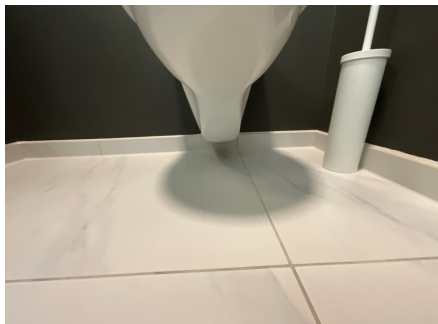
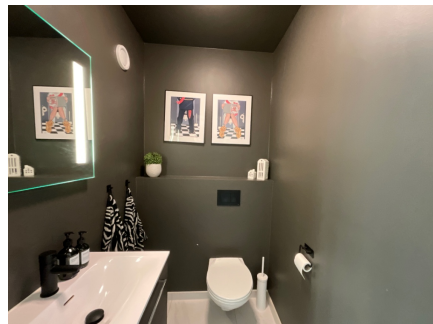
## 2. ETASJE > TOALETTRUM

På gulvet er det fliser, vegg med overflater av malte plater. I taket er det malte plater.

- Det er ikke påvist tilfredsstillende løsning for å synliggjøre lekkasje fra innebygget sisterner.

Lekkasje fra innebygde sisterner eller lignende må synliggjøres. I andre rom enn våtrom må lekkasjen i tillegg føre til at vannet stenges automatisk.

- Det må gjøres tiltak for å lukke avviket.
