Tilstandsrapport

Rekkehus

Lumberodden 30, 4621 KRISTIANSAND S

Rapportdato: 26.09.2025

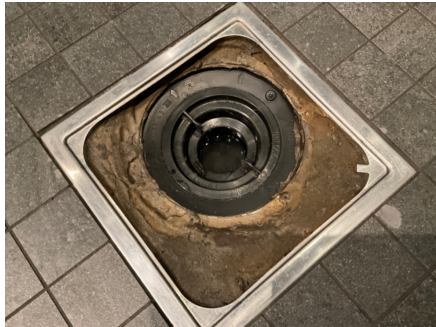
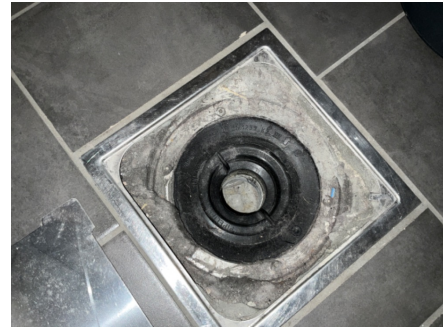
Det er flislagt gulv med elektriske varmekabler. Det er 36 mm. høydeforskjell fra flis ved dør til slukrist.

Det er plastsluk og smøremembran med dokumentert utførelse.

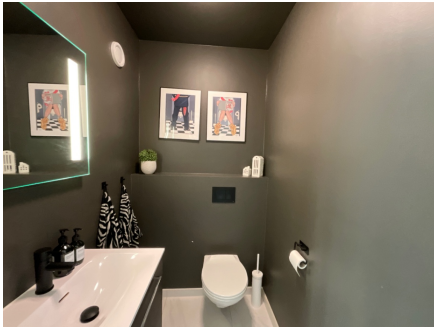
Toalettrom med håndvask og toalett.
På gulvet er det fliser, vegger med overflater av malte plater. I taket er det malte plater.

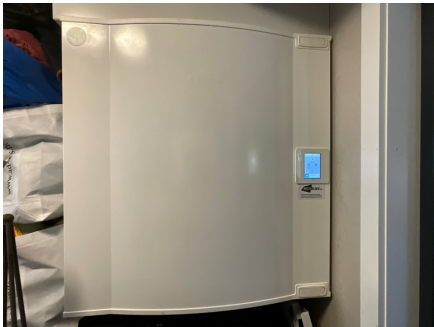
Boligen har balansert ventilasjon.

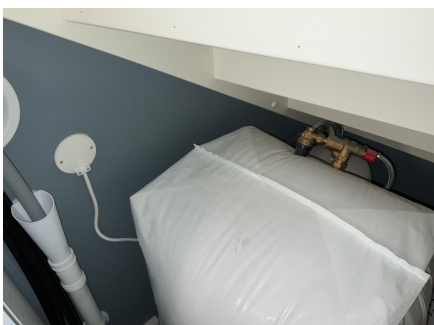
Varmtvannstanken er på ca. 120 liter.

Årlig kontroll på trykktanker må påregnes for at garanti skal gjelde.

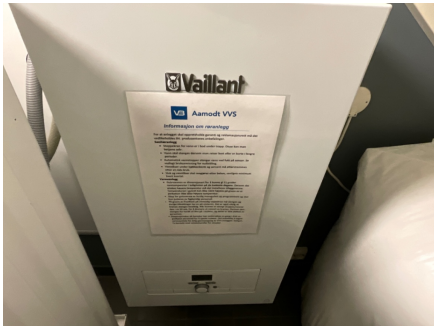
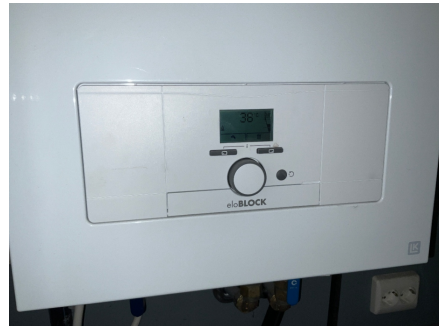
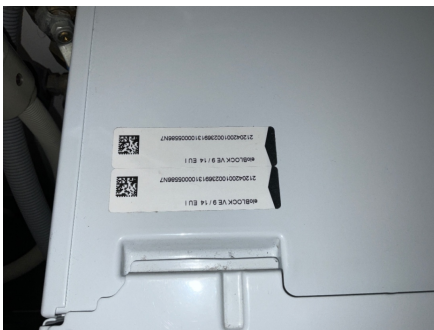
I boligen er det vannbåren varme i gulvene.
Inspeksjonen innebærer å sjekke etter lekkasjer i koblinger på synlige deler.
Årlig kontroll av denne typen anlegg må forventes for at garanti skal være gyldig.
