# Tilstandsrapport

Enebolig

Jordhusmoen 17 , 7332 LØKKEN VERK

Befaringsdato: 29.01.2026

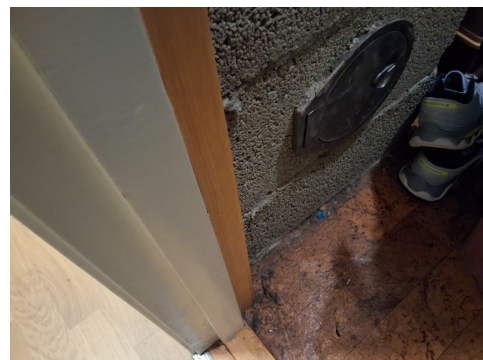
Sotluke/feieluke er plassert nærmere brennbar enn 30 cm. Det er ikke kjent om det er noe avvik på pipe og ildsted fra feiervesenet

Det anbefales å etablere tilstrekkelig avstand mellom sotluke/feieluke og brennbar materiale, i samsvar med gjeldende sikkerhetskrav.

**Kostnadsestimat: Under 20 000**

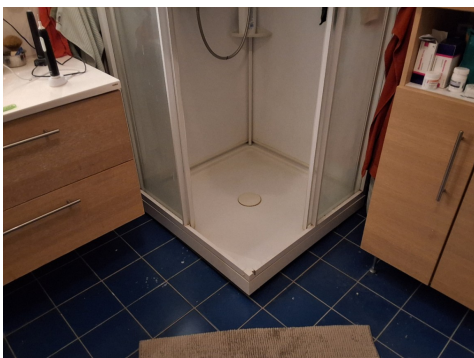
Mangelfull oppbygning og utførelse kan føre til økt risiko for fuktgjennomtrengning og skjulte skader i tilstøtende konstruksjoner ved normal bruk.

Forholdet kan medføre redusert funksjon og økt risiko for fuktskader. Det kan bli behov for omfattende utbedring dersom våtrommet benyttes uten oppgradering.

Det anbefales å oppgradere våtrommet for å oppnå tilfredsstillende funksjon og fuktsikkerhet i henhold til dagens krav.

**Kostnadsestimat: 100 000 - 200 000**
