# Tilstandsrapport

📍 Høgstølen 17 , 5111 BREISTEIN

# gnr. 170, bnr. 168

Befaringsdato: 19.05.2025

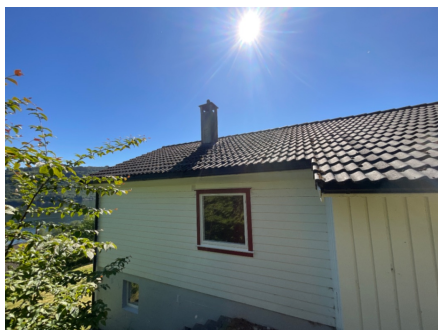
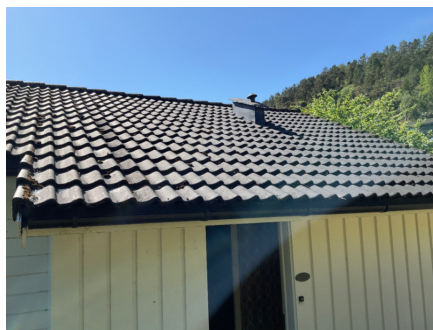
Tilgroing av mose og alger på yttertekking kan forkorte levetiden på taktekkingen, da fuktighet holdes tilbake og materialet utsettes for økt slitasje og nedbrytning over tid.

Det anbefales jevnlig vedlikehold og fjerning av mose for å opprettholde tekkematerialets funksjon og levetid.

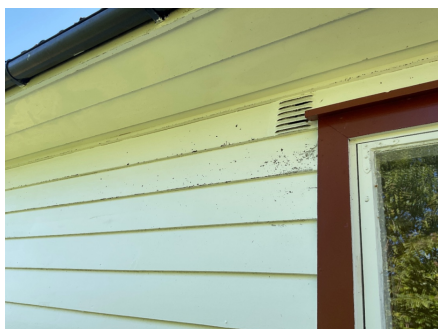
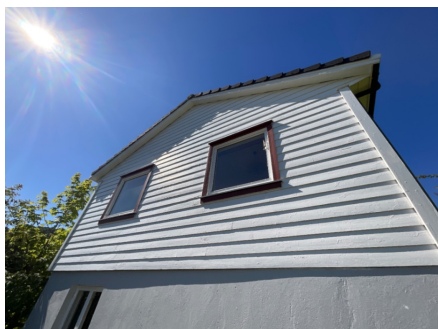
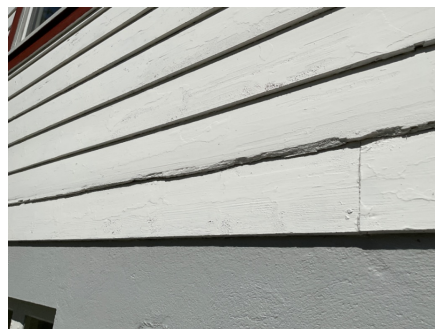
- Det er påvist spredte råteskader i bordkledningen.

Det er registrert spredt slitasje og lokale råteskader på kledningen, dekkbord og vindskier. Skadene kan medføre redusert beskyttelse mot fukt og værpåkjenninger, noe som på sikt kan påvirke bygningens konstruksjon.

Utførelsen er vanlig i henhold til byggeår, men en har svak lufting av kledning. Dette kan føre til skader og behov for utskiftinger av deler av konstruksjonen.

Det anbefales vedlikeholdstiltak, herunder utskifting av skadede panelbord og nødvendig overflatebehandling for å sikre kledningens funksjonalitet og levetid.

Tiltak kan bli nødvendige og en bør da oppgradere etter dagens metode, med god lufting og musebånd.

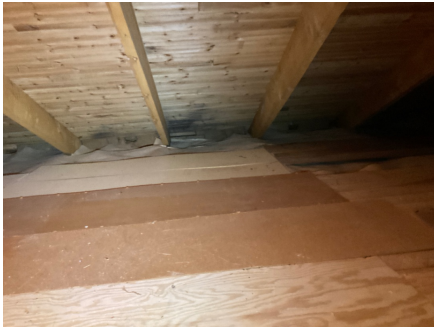
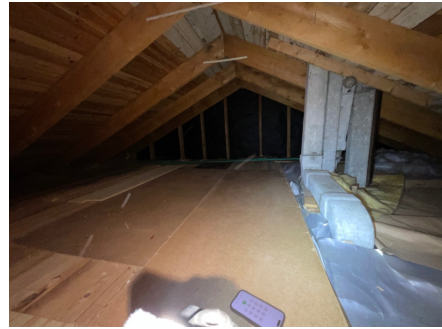
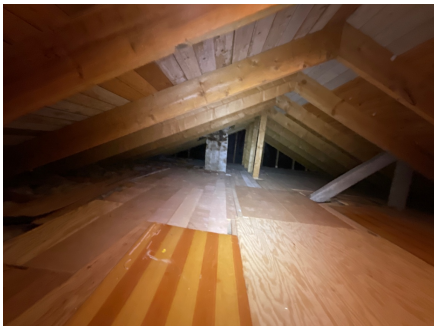
Ved befaring ble det registrert overflatemerker og lokal forekomst av mugg på sutaksbord i enkelte områder. Dette indikerer at deler av takkonstruksjonen har vært utsatt for fuktighet over tid, trolig som følge av utilstrekkelig lufting eller luftlekkasjer fra oppvarmede rom.

Eldre undertak av tre har begrenset motstand mot fukt, og muggvekst kan utvikles selv ved moderate fuktforhold dersom uttørking uteblir.

TG2 settes på bakgrunn av alder, begrenset isolasjonsverdi og påviste fuktpåvirkede områder.

Det anbefales bedre lufting av kaldtloft og undertak, og vurdering av behov for tiltak for å redusere fuktbelastning.

Lokal rengjøring og behandling av muggsopp bør gjennomføres ved tilgjengelige områder.

Ved fremtidig rehabilitering bør det vurderes etterisolering, dampsperreforbedring og full vurdering av undertakets tilstand.

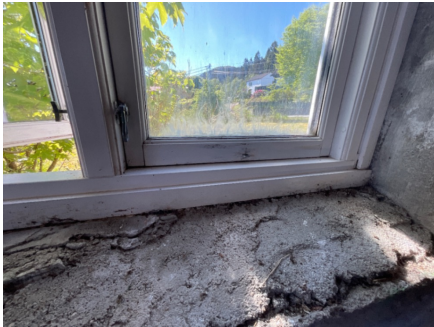
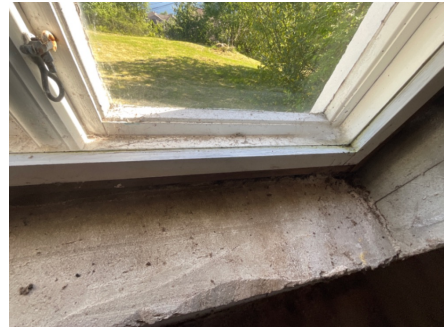
- Fuktskader i enkelte karmer
- Tegn på redusert isoleringsevne og dårlig vindtetting

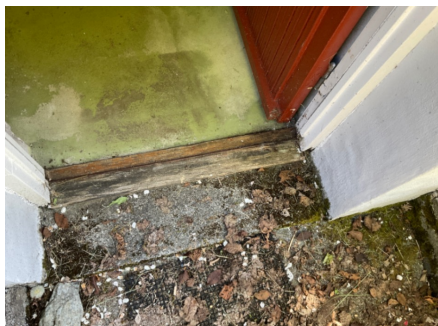
TG3 er satt på kjellerdør grunnet alder, slitasje, svak isoleringsevne og råteskader i terskel

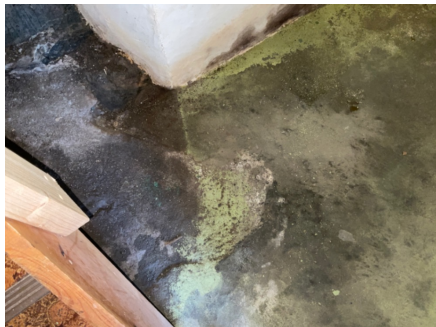
Ved befaring ble det registrert synlig fuktvandring i overflaten, noe som tyder på kapillært oppsug fra grunnen. Manglende fuktsperre og isolasjon gir økt risiko for fuktskader, sopp- og luktutvikling, samt dårlig komfort og høyt varmetap.

TG3 settes på bakgrunn av registrert fukt, manglende fuktsperre og lav teknisk standard i henhold til dagens krav.

Det anbefales vurdering av fuktsikringstiltak som ny overflate med fuktsperre og isolasjon.

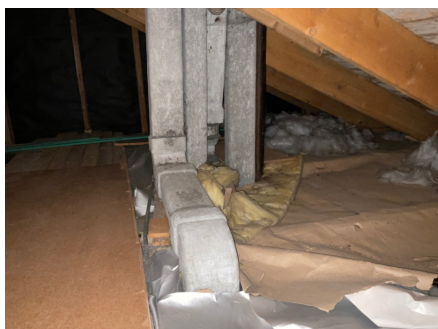
Det ble ved befaring registrert at ventilasjonskanaler er ført i eternittrør, som historisk kan inneholde asbestholdige fibre. Slike kanaler utgjør normalt ikke en helserisiko så lenge de er intakte og ikke bearbeides, men eventuelle inngrep, demontering eller skade på materialet kan frigjøre helsefarlig støv.

Det anbefales vurdering av behov for oppgradering til mekanisk ventilasjon, spesielt i våtrom, kjøkken og kjeller for å sikre tilfredsstillende luftutskifting. Ved rehabilitering eller utskifting bør asbestholdige kanaler fjernes av godkjent firma, i henhold til gjeldende regelverk for håndtering av farlig avfall. Ingen inngrep bør gjøres i eternittmateriale uten nødvendig sikring og vurdering.

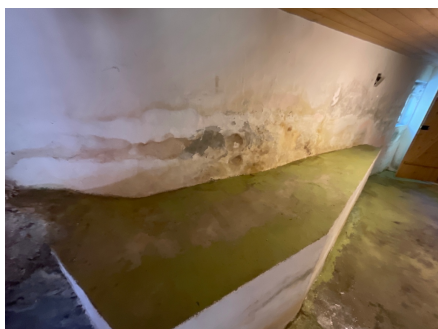
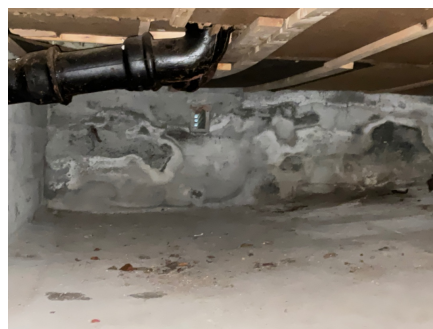
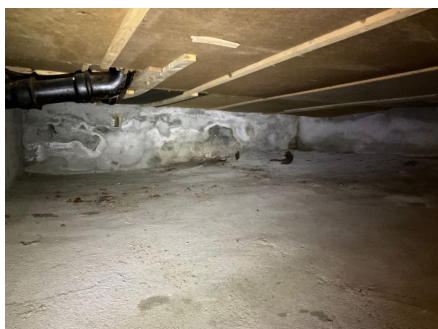
- Saltutslag og fuktvandring i vegger mot grunn
- Synlig innsig av vann og fritt vann på gulv
- Høy luftfuktighet i kjellerrom, med tegn til kontinuerlig fuktbelastning

- Original drenering fra 1961
- Manglende dokumentasjon på oppgradering
- Klare symptomer på fuktsvikt i underetasje

Det anbefales å etablere ny drenering rundt hele bygningen, inkludert fuktsikring av grunnmur, kapillærbrytende sjikt og grunnmursplate med korrekt avslutning.

- Innvendige skader og fuktpåvirkede konstruksjoner bør rehabiliteres først etter at dreneringen er utbedret.
- Tilstedeværelse av fritt vann og saltutslag gjør dette til et høyt prioritert tiltak for å sikre bygningens videre bruk.

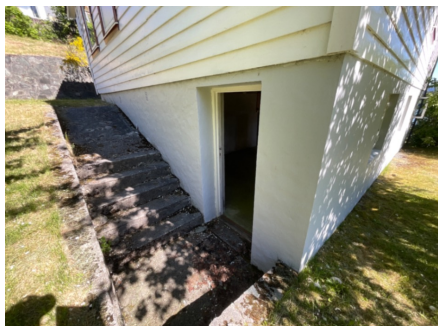
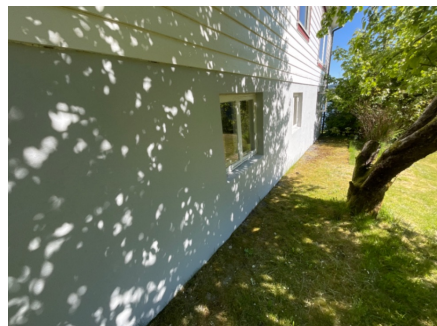
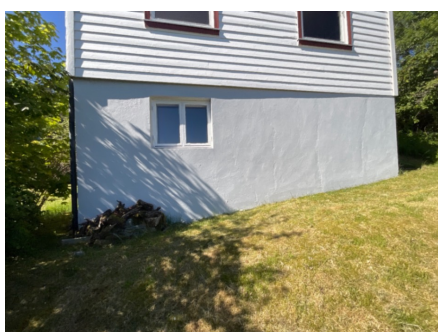
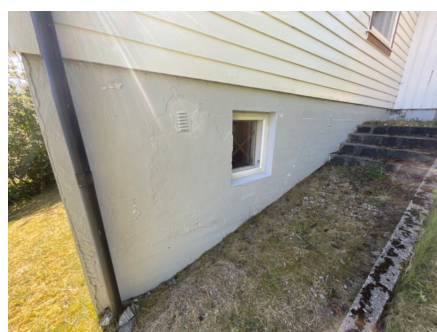
Det ble registrert tegn til fuktvandring og saltutslag i kjellerrom, noe som indikerer fuktbelastning i konstruksjoner mot grunn, og kan være en følge av utilstrekkelig drenering eller fravær av utvendig fuktsikring.

- Alder og utførelsestidspunkt
- Observerte fukttegn og saltutslag
- Manglende dokumentasjon på utvendig fuktsikring og oppgradering
- Generell usikkerhet om tilstand i ikke-synlige konstruksjoner

Det anbefales etablering eller fornyelse av drenering og utvendig fuktsikring for å redusere belastningen på grunnmur.

- Ved eventuell ombygging bør tilstanden til grunnmuren kontrolleres grundigere, inkludert vurdering av bæreevne og sprekkdannelser.

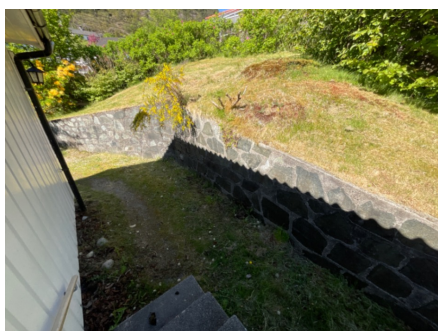
Det ble registrert at det ikke er etablert fallsikring (rekkverk eller annen sikringsanordning) på toppen av muren. Dette vurderes som et avvik fra krav til personsikkerhet, særlig dersom høydeforskjellen overstiger 0,5 meter, jf. TEK17 § 12-17.

Det anbefales å etablere rekkverk eller annen form for sikring langs eksponert murkant, spesielt dersom det er ferdsel, opphold eller barnelek i nærheten.
