Aktiv Eiendomsmegling v/ Marius Hagen har gleden av å presentere Høgstølen 17. En eldre enebolig på en nydelig og stor tomt. Her bor du i et rolig og etablert boligområde med kort vei til skole, barnehage og kollektivtransport. Oppgraderinger og modernisering må påregnes, og her er muligheten for den som ønsker å skape sitt drømme hjem! Tomten består primært av grøntareal med plen, busker og trær. Et herlig areal for både store, små og husdyr.

# Tilstandsrapport

# gnr. 170, bnr. 168

Befaringsdato: 19.05.2025

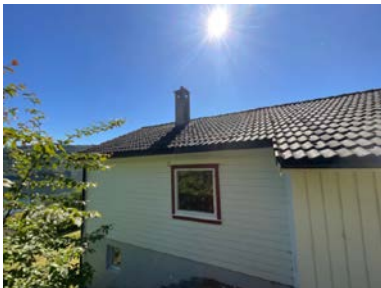
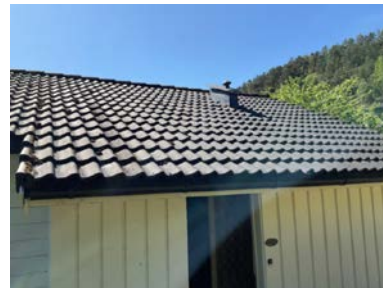
taktekkingen, da fuktighet holdes tilbake og materialet utsettes for økt slitasje og nedbrytning over tid.

Det anbefales jevnlig vedlikehold og fjerning av mose for å opprettholde tekkematerialets funksjon og levetid.

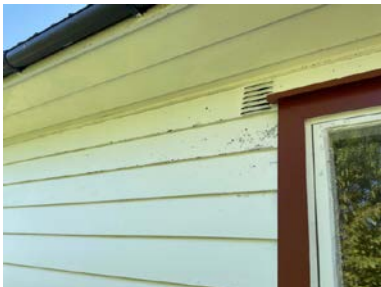
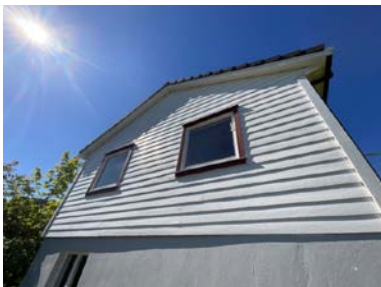
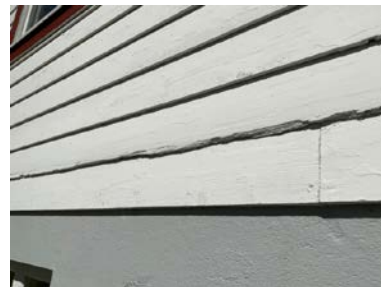
Utvendig > Veggkonstruksjon: Det anbefales vedlikeholdstiltak, herunder utskifting av skadede panelbord og nødvendig overflatebehandling for å sikre kledningens funksjonalitet og levetid. Ved skifte av kledning på bygningens yttervegger er det en god mulighet til å vurdere andre tiltak som kan bidra til bedre energieffektivitet og økt levetid på bygget. Et slikt tiltak er etterisolering av veggene, som kan gi betydelige energibesparelser på lang sikt. I tillegg er det viktig å sikre at det etableres tilfredsstillende lufting bak kledningen, for å hindre fuktskader og sikre et sunt inneklima.

Ved skifte av kledning på bygningens yttervegger er det en god mulighet til å vurdere andre tiltak som kan bidra til bedre energieffektivitet og økt levetid på bygget. Et slikt tiltak er etterisolering av veggene, som kan gi betydelige energibesparelser på lang sikt. I tillegg er det viktig å sikre at det etableres tilfredsstillende lufting bak kledningen, for å hindre fuktskader og sikre et sunt innneklima.

Tiltak kan bli nødvendige og en bør da oppgradere etter dagens metode, med god lufting og musebånd.

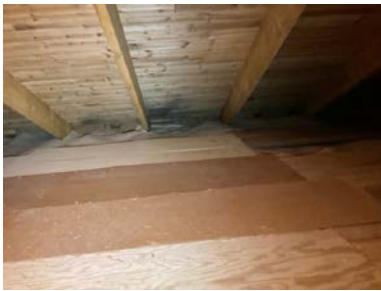
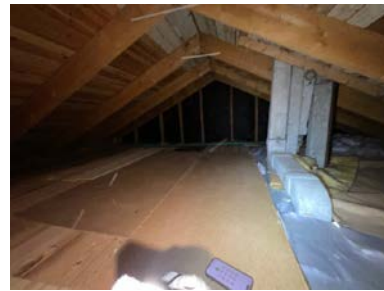
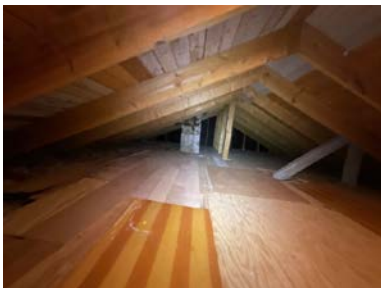
## Takkonstruksjon/Loft

Utvendig > Takkonstruksjon/Loft: Ved befaring ble det registrert overflatemerker og lokal forekomst av mugg på sutaksbord i enkelte områder. Dette indikerer at deler av takkonstruksjonen har vært utsatt for fuktighet over tid, trolig som følge av utilstrekkelig lufting eller luftlekkasjer fra oppvarmede rom. Eldre undertak av tre har begrenset motstand mot fukt, og muggvekst kan utvikles selv ved moderate fuktforhold dersom uttørking uteblir. TG2 settes på bakgrunn av alder, begrenset isolasjonsverdi og påviste fuktpåvirkede områder.

Tiltak: Det anbefales bedre lufting av kaldtloft og undertak, og vurdering av behov for tiltak for å redusere fuktbelastning. Lokal rengjøring og behandling av muggsopp bør gjennomføres ved tilgjengelige områder. Ved fremtidig rehabilitering bør det vurderes etterisolering, dampsperreforbedring og full vurdering av undertakets tilstand.

Lokal rengjøring og behandling av muggsopp bør gjennomføres ved tilgjengelige områder.

Ved fremtidig rehabilitering bør det vurderes etterisolering, dampspærreforbedring og full vurdering av undertakets tilstand.

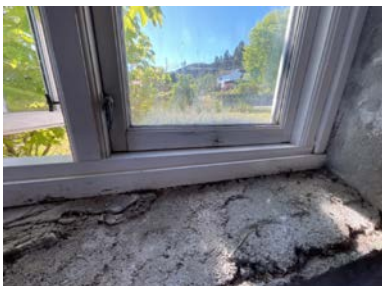
Utvendig > Vinduer - 2: Karmene i vinduer er slitte og det er sprekker i trevirket.

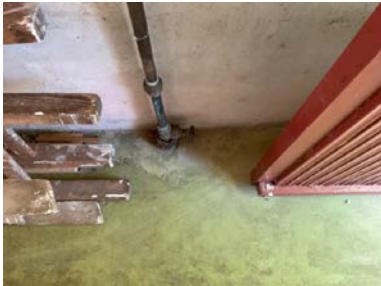
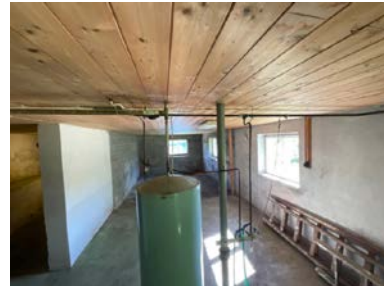
30–50 år, og anlegget nærmer seg eller har passert dette intervallet. Det er ikke registrert synlige lekkasjer ved befaring, men alderen tilsier økt risiko for tæring og fremtidige skader. TG2 er satt på bakgrunn av rørenes alder og fravær av dokumentasjon.

Tiltak: Tidspunkt for utskiftning av vannledninger nærmer seg. I forbindelse med oppgradering av våtrom vil det være naturlig med utskiftning av rør. Det anbefales jevnlig tilsyn og eventuell tilstandskontroll av rørsystemet. Utskifting bør vurderes ved oppussing eller ved tegn til lekkasje eller redusert funksjon. Det kan også vurderes å montere lekkasjesikring for å redusere risiko

Det anbefales jevnlig tilsyn og eventuell tilstandskontroll av rørsystemet. Utskiftning bør vurderes ved oppussing eller ved tegn til lekkasje eller redusert funksjon. Det kan også vurderes å montere lekkasjesikring for å redusere risiko

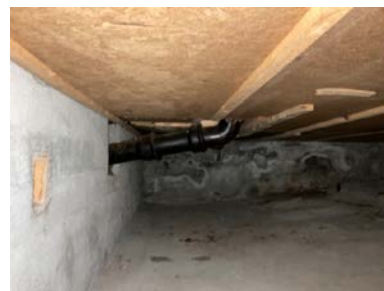
## TG 2 Avløpsrør

Avløp i støpejern  
Stakeluke i kjeller  
Lufting over tak

Det anbefales jevnlig overvåkning for tegn til lekkasjer, lukt eller dreneringsproblemer.

Ved større oppgraderinger eller ved indikasjon på svikt, bør tilstandsvurdering og eventuell utskiftning av avløpsanlegget vurderes

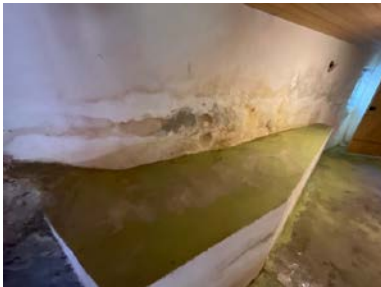
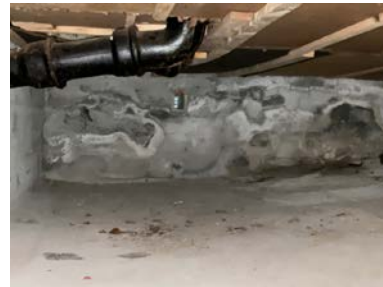
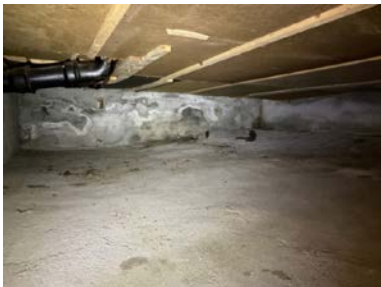
- Original drenering fra 1961
- Manglende dokumentasjon på oppgradering
- Klare symptomer på fuktsvikt i underetasje

Tiltak: Det anbefales å etablere ny drenering rundt hele bygningen, inkludert fuktsikring av grunnmur, kapillærbrytende sjikt og grunnmursplate med korrekt avslutning.

- Innvendige skader og fuktpåvirkede konstruksjoner bør rehabiliteres først etter at dreneringen er utbedret.
- Tilstedeværelse av fritt vann og saltutslag gjør dette til et høyt prioritert tiltak for å sikre bygningens videre bruk.

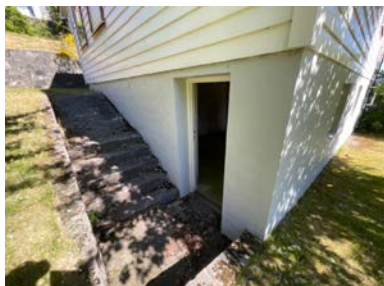
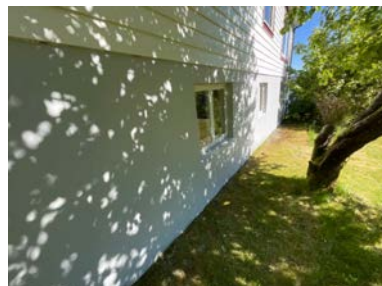
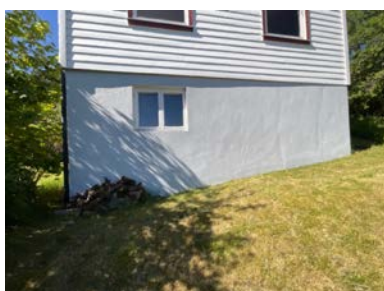
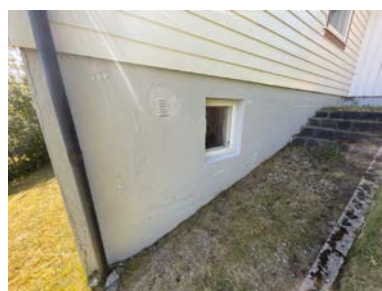
## TG 2 Grunnmur og fundamenter

- Alder og utførelsestidspunkt
- Observerte fukttegn og saltutslag
- Manglende dokumentasjon på utvendig fuktsikring og oppgradering
- Generell usikkerhet om tilstand i ikke-synlige konstruksjoner

Grunnmuren er oppført i betong- og murkonstruksjoner, typisk for byggeåret 1961. Vurderingen omfatter kun synlige og tilgjengelige deler, da det ikke er mulig å kontrollere fundamenter eller konstruksjoner som ligger under bakkenivå.

Tiltak: Det anbefales etablering eller fornyelse av drenering og utvendig fuktsikring for å redusere belastningen på grunnmur.

- Ved eventuell ombygging bør tilstanden til grunnmuren kontrolleres grundigere, inkludert vurdering av bæreevne og sprekkdannelser.

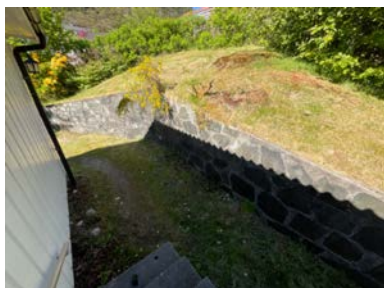
## TG 3 Forstøtningsmurer

Tomteforhold > Forstøtningsmur: Det ble registrert at det ikke er etablert fallsikring (rekkverk eller annen sikringsanordning) på toppen av muren. Dette vurderes som et avvik fra krav til personsikkerhet, særlig dersom høydeforskjellen overstiger 0,5 meter, jf. TEK17 § 12-17.

På eiendommen er det etablert en forstøtningsmur i naturstein/betong.

Det anbefales å etablere rekkeverk eller annen form for sikring langs eksponert murkant, spesielt dersom det er ferdsel, opphold eller barnelek i nærheten.
