Leilegheit
Regimentsvegen 146D
5705 Voss

Boligens tekniske tilstand:

Utført av:

Dato: 07/04/2026

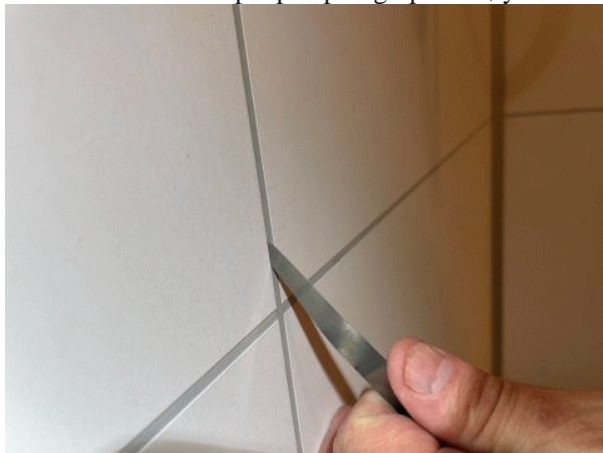
Det er registrert mindre opningar i plateskøyter og i overgang mellom baderomsplater og aluminiumslistar. Det er vidare registrert belegg/groing i nedre del av veggjar i dusjsona.

Merknader: Eksempel på opning i plateskøyt. Bidet er tatt i dusjsona.

Årsak: Opningar i skjøytear og overgangar skuldast truleg utføringmessige forhold og/eller aldring av fuger og samanføyingar. Belegg/groing er knytt til fuktbelastning og utilstrekkeleg reinhald over tid.

Risiko: Opningar kan føre til fuktinntrenging bak platekledning. Dette aukar risiko for oppfukning av bakliggende konstruksjon. Groing kan utvikle seg vidare ved vedvarande fuktbelastning.

Konsekvens: Fukt bak kledning kan over tid gi skade på underliggende konstruksjon og redusert levetid. Groing påverkar hygieniske forhold og kan vere indikasjon på lokal fuktproblematikk.
