# Tilstandsrapport

Andelsleilighet

Utsikten 17, 1604 FREDRIKSTAD

Befaringsdato: 28.01.2026

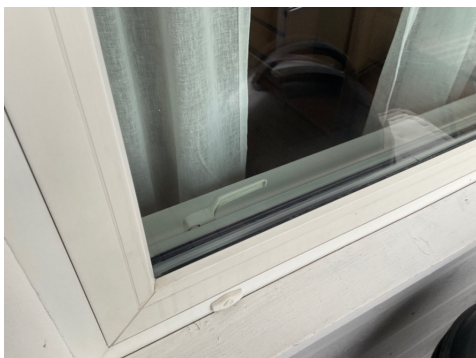
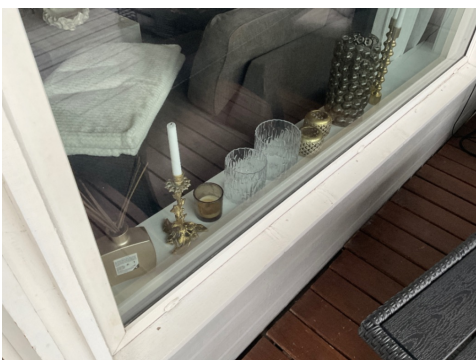
### TG 1 Vinduer

Vinduer i PVC med isolerglass med ukjent alder.

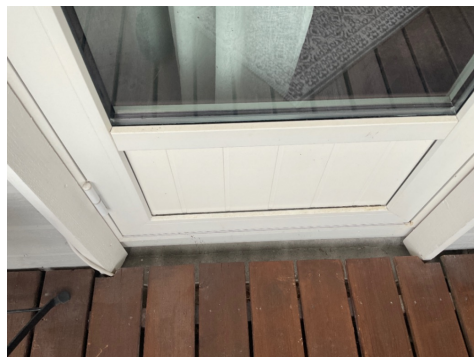
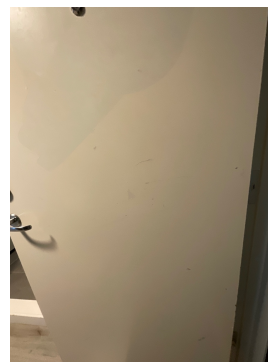
### TG 2 Dører

Ytterdør i tre.

Balkongdør i PVC med stort glassfelt med isolerglass med ukjent alder.

Enkelte sår/merker på dørblad til ytterdør.

Lokal utbedring. Det noteres at dette er vedlikehold som borettslaget normalt sett har ansvaret for.

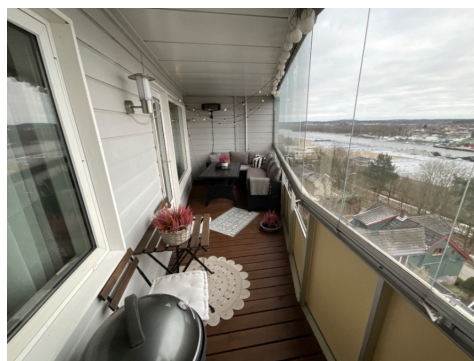
### TG 1 Balkonger, terrasser og rom under balkonger

Fra stue/kjøkken er det adgang til innglasset balkong på 12 kvm. Arealet er en del av boligens bruksareal som BRA-b.

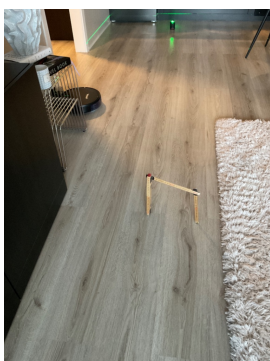
### TG 2 Etasjeskille/gulv mot grunn

Etasjeskillere av betong.

- Målt høydeforskjell på mellom 10 - 20 mm innenfor en lengde på 2 meter. Tilstandsgrad 2 gis med bakgrunn i standardens krav til godkjente måleavvik.

- For å få tilstandsgrad 0 eller 1 må høydeforskjeller rettes opp. Det vil imidlertid sjelden være økonomisk rasjonelt som et enkeltstående tiltak i en bolig som dette. Dersom boligen en gang skal renoveres, kan man vurdere slike tiltak.

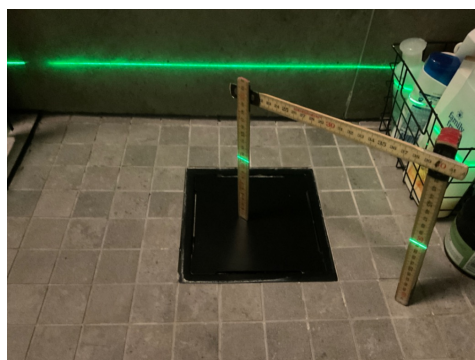
#### TG 2 Overflater Gulv

Flislagt gulv med elektriske varmekabler. Fallforhold til sluk er målt til ca. 27 mm fra topp membran til topp av slukrist.

- Det er påvist at noen fliser har bom (hulrom under).
- Det er påvist andre avvik:

Stedvis noe ufagmessig silikon, omfanget er lite.

- Andre tiltak:
- Selv om bom eller hull lyd ikke alltid er et umiddelbart problem, bør det overvåkes nøye før eventuell utvikling i sprekker i flisfuger e.l. oppstår. Dette må en foreta tiltak for, for å begrense utviklingen.
- Lite hensiktsmessig å utbedre silikon og bom, dog må tilstanden overvåkes vedrørende bom.

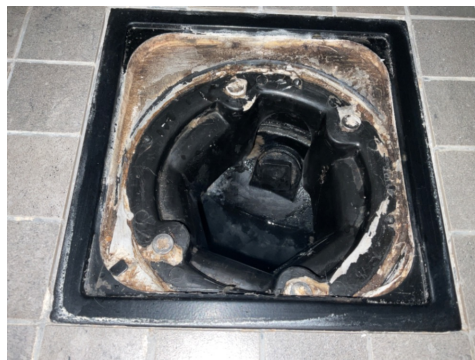
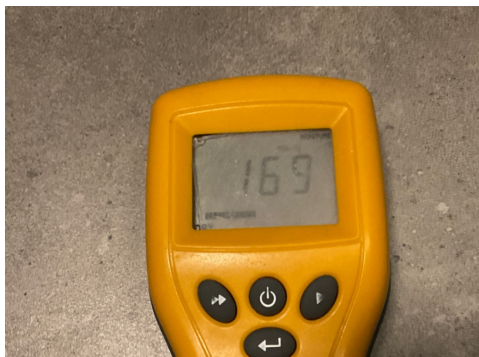
#### TG 2 Sluk, membran og tettesjikt

Plastsluk (ikke skiftet ifm oppgraderingen i 2021).

Fuktmåler viser normale verdier.

- Mer enn halvparten av forventet brukstid er passert på slukløsningen.
- Et våtrom har begrenset levetid og i henhold til dagens forskrift er det begynnende høy alder på sluk.

- Sluket må sjekkes og rengjøres jevnlig.
- Eldre sluk av plast er ofte utsatt for lekkasjer og særlig i overganger. Eventuelle lekkasjer kan medføre fuktskader på tiliggende konstruksjoner.

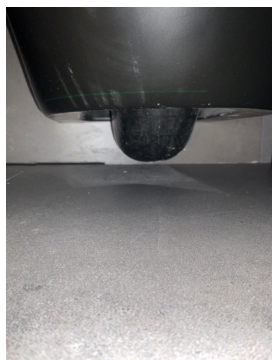
### Sanitærutstyr og innredning

- Det er ikke påvist tilfredsstillende løsning for å synliggjøre lekkasje fra innebygget susterne.

Det mangler drepsåpning i sisternen. Kan være utført med innebygget sealingbag eller lignende.

- Det må gjennomføres ytterligere undersøkelser.

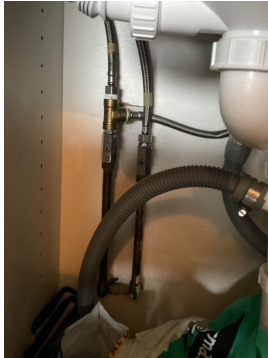
### Vannledninger

Vannrør av kobber og forniklet kobber.

Blanding av nyere og eldre vannrør.

- Mer enn halvparten av forventet brukstid er passert på innvendige vannledninger.

Gjelder kun de eldste rør.

- Tidspunkt for utskiftning av vannledninger nærmer seg.
- Det er ikke behov for utbedringstiltak siden anlegget fungerer i dag, men ut ifra alder kan skader plutselig oppstå på eldre anlegg.

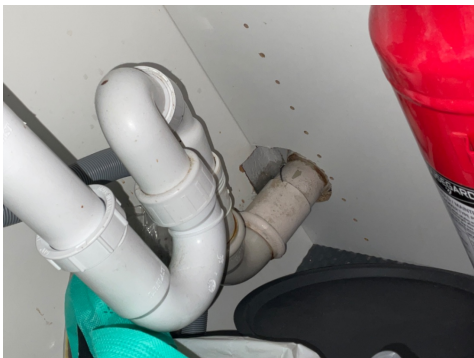
## TG 2 Avløpsrør

Avløpsrør av plast.

Blanding av nyere og eldre avløpsrør.

- Mer enn halvparten av forventet brukstid er passert på innvendige avløpsledninger.

Gjelder kun de eldste rør.

- Tidspunkt for utskiftning av avløpsrør nærmer seg.
- Eldre avløpsrør har blant annet større sannsynlighet for lekkasjer, noe som kan føre til omfattende og kostbare vannskader i boliger.

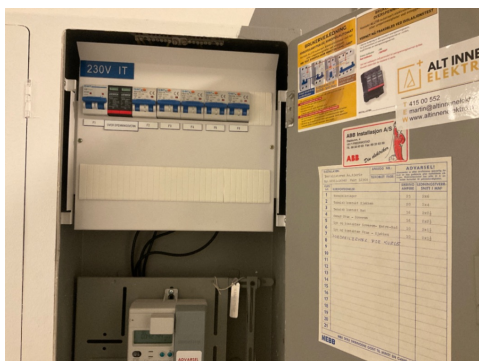
Sikringsskap med automatsikringer.

**Ja Da det mangler dokumentasjon på enkelte el-arbeider anbefales det en kontroll.**
