# Tilstandsrapport

Fritidsbolig

Grytefjellvegen 71 , 3683 NOTODDEN

Befaringsdato: 10.03.2026

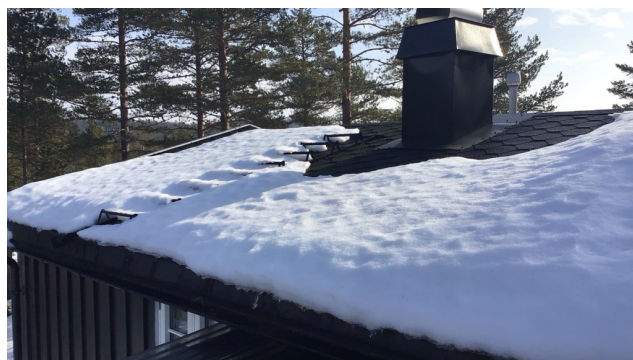
Taktekkingen er av pappshingel. Taket er besiktiget fra bakkenivå. Taktekkingen var snødekt og utelukkende vurdert ut ifra alder. Ytterligere undersøkelse anbefales når taket er fritt for snø. Siden taket var dekket av snø, herunder takkonstruksjon, taktekking, beslag og skorstein, er disse kun observert fra bakkenivå, og vurderingen er derfor begrenset. Av sikkerhetsmessige hensyn er det ikke foretatt ferdsel på taket eller observasjon fra stige. Det understrekes at selv om det ikke er registrert synlige skader under befaringen, kan det foreligge forhold som ikke er avdekket uten nærmere inspeksjon. En nærmere undersøkelse av taket kan utføres av fagperson når forholdene ligger til rette for dette..

Manglende vurdering av takets tilstand medfører usikkerhet om eventuelle skader, noe som kan innebære risiko for fuktskader eller lekkasjer i underliggende konstruksjoner.

Bildet viser snødekte tak.

Det bør gjennomføres en grundigere undersøkelse av taktekkingen når taket er fritt for snø, for å avdekke eventuelle skjulte skader.

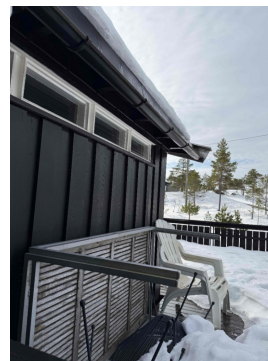
Det er påvist lekkasje og deformasjon av takrenner

Konsekvensen av å ikke utbedre dette er økt risiko for fuktskader på fasade og redusert levetid på bygningsdeler.

Bildet viser takrenne med deformasjon og lekkasje.

Takrenner og nedløp bør utbedres eller skiftes ut for å hindre videre lekkasje og skader på bygningen.

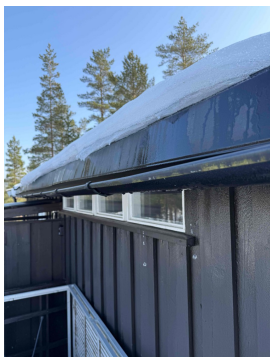
Bildet viser takrenne med deformasjon.

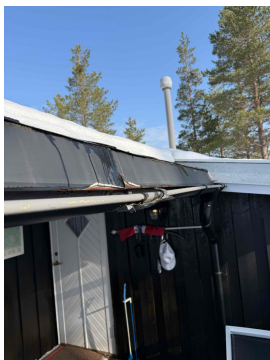
Bildet viser takrenne med lekkasje.

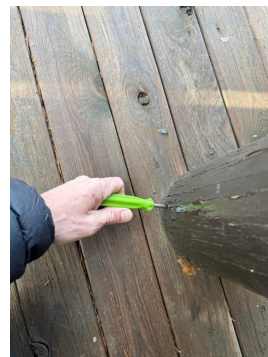
Bildet viser tresøyle med råteskader.

Tresøylen utenfor inngangspartiet må skiftes for å utbedre råteskaden. Dersom tiltaket ikke gjennomføres, er det risiko for ytterligere råteskader og svekkelse av konstruksjonen, noe som kan føre til redusert bæreevne og økte utbedringskostnader.

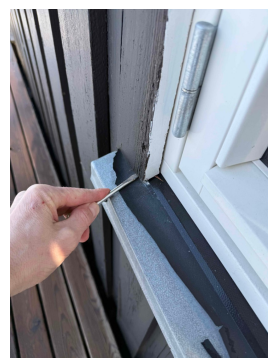
- Det er påvist avvik rundt innsettingsdetaljer.

Manglende klaring og skadet overflatebehandling kan føre til opptrekk av fukt, noe som over tid kan medføre fuktskader på vindu og omkringliggende konstruksjoner.

Bilder viser liten klaring til vannbrett og vannbrettbeslag med avslitt behandling/folie.

Det bør etableres tilstrekkelig klaring mellom utvendig omramming og vannbrett for å hindre fuktopptrekk.

Vannbrettbeslag med avslitt behandling/folie bør utbedres for å sikre tilstrekkelig beskyttelse mot fukt.

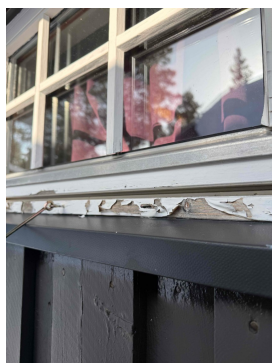
Bildet viser vinduet med avflakking av maling.

Vindu med avflakking av maling bør skrapes og males på nytt for å beskytte treverket mot fukt og forlenge vinduets levetid. Manglende vedlikehold kan føre til råte og redusert funksjon.

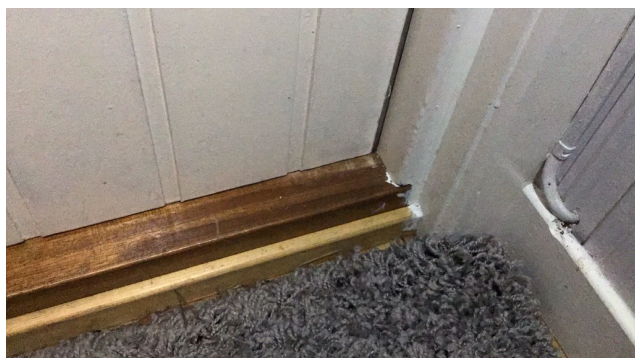
Dører som subber, kan være vanskelig å åpne/lukke, samtidig som det øker slitasjen på karm og dørblad.

Bildet viser ytterdør som subber i terskelen.

- Dører må justeres.

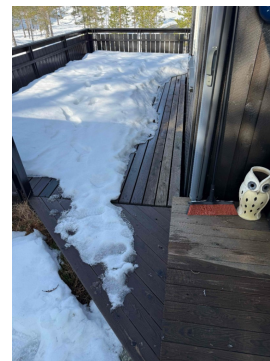
Det er påvist skjevheter i rekkverket. Det er også observert noe værslitasje og oppsprekking i terrassegulvet. Ikke alle overflater lot seg kontrollere på grunn av snødekt terrasse.

Bildet viser snødekt terrasse.

Begrenset kontroll på grunn av snødekke medfører usikkerhet om tilstanden på øvrige overflater, og det anbefales ny kontroll når forholdene tillater det.

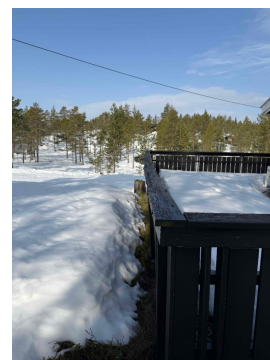
Bildet viser skjevheter i rekkverk.

Værslitasje og oppsprekking i terrassegulvet bør utbedres for å forhindre ytterligere skade og redusert levetid på konstruksjonen.

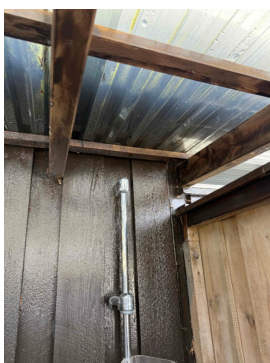
Taket har en konstruksjon og innfesting med begrenset bæreevne. Ved vedvarende stor fuktbelastning på yttervegg kan dette føre til fukt- og råteskader.

Begrenset bæreevne kan føre til økt risiko for konstruksjonsskader eller sammenbrudd, spesielt ved belastning fra snø, vind eller annen ytre påvirkning.

Bildet viser taket over sommerdusjen.

Fuktutsatt trepanel bør fuktbeskyttes eller dusjen flyttes, da vedvarende fuktbelastning utover normal værpåkjønning på ytterveggene kan medføre økt risiko for fukt- og råteskader, noe som vil redusere levetiden og føre til økte utbedringskostnader.

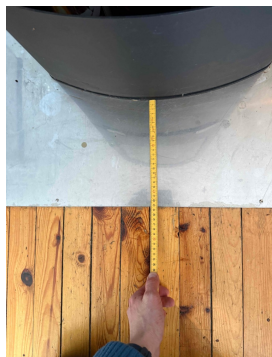
Bildet viser avstand fra ovn til brennbart materiale.

- Større avstand til brennbart materiale må lages.
- Det anbefales å montere ildfast plate under luker på pipe.

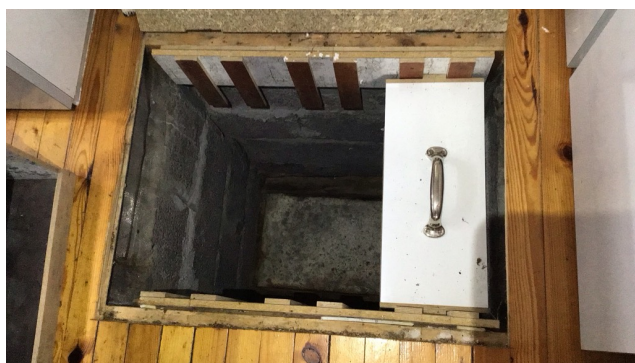
- Organiske materialer lagret i krypkjeller er råteskadet.

Bildet viser matluke i gulvet ved kjøkkenet.

Råteskadet treverk og organiske materialer må fjernes. Det bør etableres bedre ventilasjon og gjennomføres ytterligere undersøkelser for å sikre at det ikke er ytterligere skader. Dersom tiltak ikke gjennomføres, er det økt risiko for videre råteutvikling, sopp og redusert innneklima.

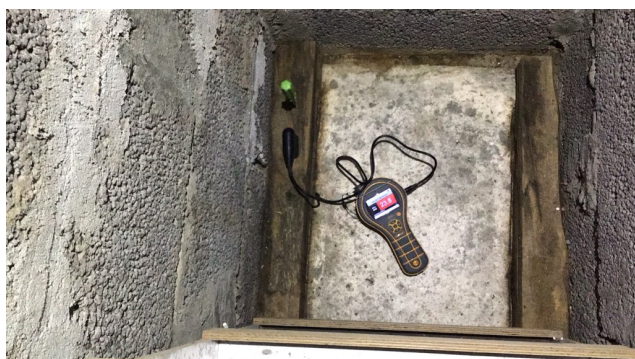
Bildet viser høye fuktverdier og råte i treverk i bunnen av matluken.

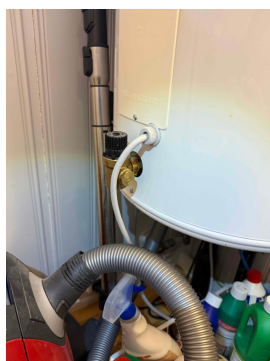
Bildet viser sikkerhetsventil på varmtvannsbereder.

Det bør etableres tilfredsstillende avrenning eller lekkasjesikring ved varmtvannstank for å redusere risikoen for vannskader ved eventuell lekkasje eller utblåsing fra sikkerhetsventil. Manglende tiltak kan medføre omfattende skader på omkringliggende konstruksjoner ved lekkasje.

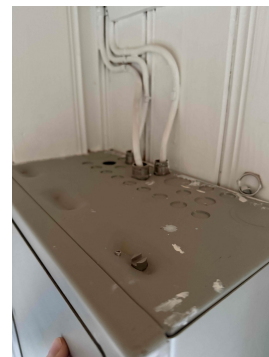
Dersom forholdene ikke utbedres, medfører dette økt risiko for elektrisk støt, personskade og brann, samt vedvarende usikkerhet knyttet til det elektriske anleggets sikkerhet og tilstand.

Bildet visert hull i sikringsskap som ikke er tettet.

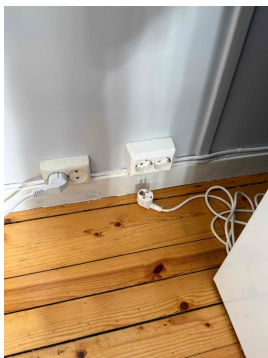
Bildet viser både jorda og ujorda kontakt i samme rom .

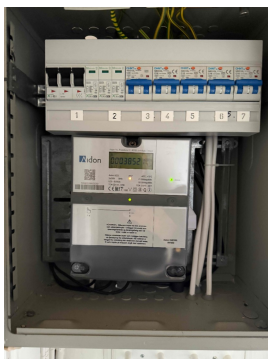
Bildet viser sikringsskapet.

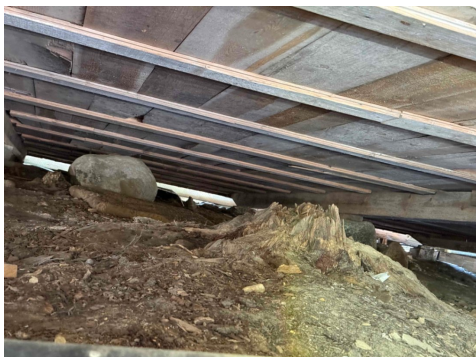
Bildet viser området med lav høyde under hytten,

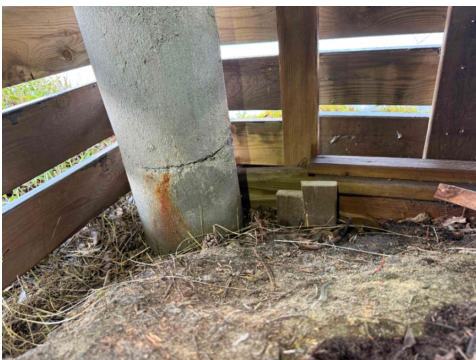
Det er påvist pilarer med sprekkdannelse.

Bildet viser pilar med sprekk.

Pilarene bør undersøkes nærmere for å avdekke omfanget av sprekkdannelser og vurdere behov for utbedring.

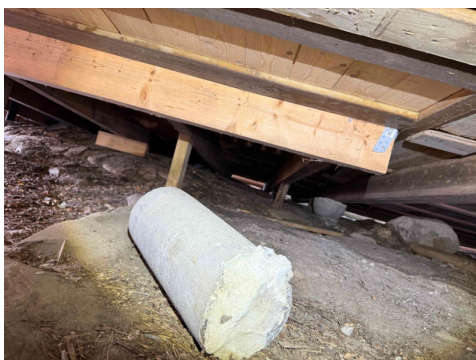
Bildet viser området hvor det er vurdert begrenset understøttelse.

Begrenset understøttelse ved overgang mellom toalettrom og stue bør utbedres for å sikre tilstrekkelig bæreevne og hindre setningsskader. Videre undersøkelser bør gjennomføres under stuen når forholdene tillater det, for å avdekke eventuelle skjulte skader eller mangler. Manglende utbedring kan medføre redusert stabilitet og økt risiko for skader på bygningen.

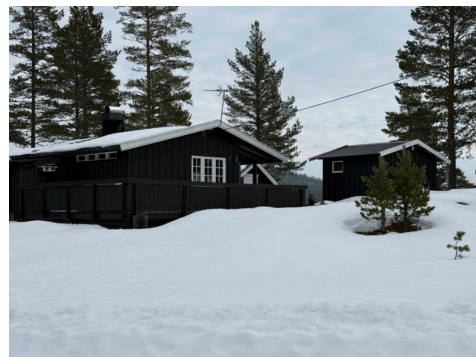
Bildet viser snødekt terreng.

Det bør foretas nærmere undersøkelser av terrengforholdene når tomten er snøfri, for å avdekke eventuelle avvik som kan medføre risiko for vannansamling og fuktpåvirkning på bygningen eller fundamenter.

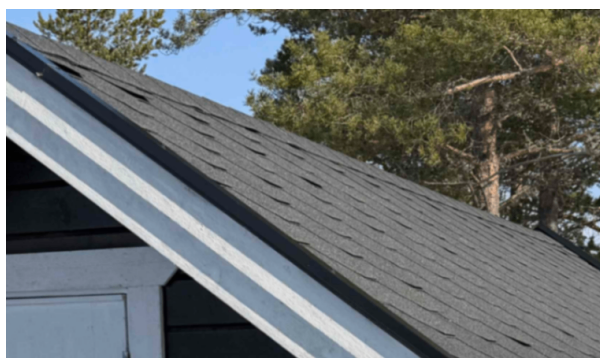
Bildet viser shingellapper som ikke ligger ned mot underlaget.

Det bør utføres utbedring av shingellapper som ikke ligger ned mot underlaget, for å unngå risiko for vanninntrengning som kan føre til vannskader og økte utbedringskostnader.

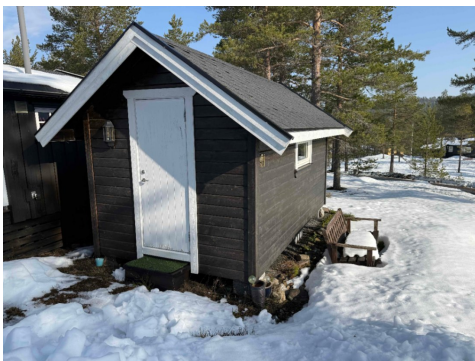
Det er ikke montert takrenner på annekset. Dette medfører risiko for oppfukting av veggkonstruksjonen og manglende bortledning av nedbør.

Bildet visert tak uten snøfangere.

Snøfangere må monteres for å oppfylle kravene som gjaldt ved byggemeldingstidspunktet. Manglende snøfangere medfører økt risiko for snø- og isras, som kan føre til personskade eller skade på eiendom.

Det bør vurderes å montere takrenner på annekset for å sikre tilstrekkelig bortledning av nedbør og hindre oppfukting av veggkonstruksjonen. Manglende takrenner kan føre til fuktskader og redusert levetid på tilstøtende bygningsdeler.

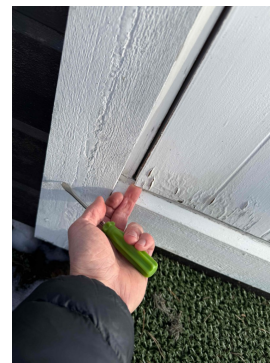
Det er påvist fuktskader i nedkant av døren.

Bildet viser fuktskader i nedkant på dørbladet.

For å lukke avviket må døren utbedres eller skiftes. Dersom tiltak ikke gjennomføres, vil fuktskaden kunne forverres og føre til redusert levetid og funksjon på døren, samt økt risiko for ytterligere skader.

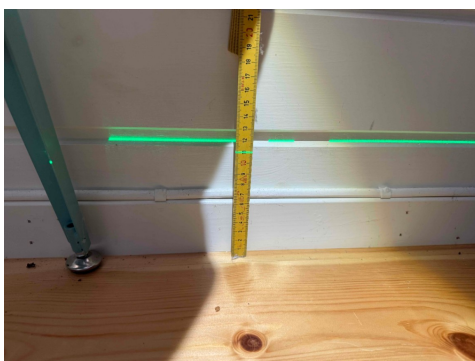
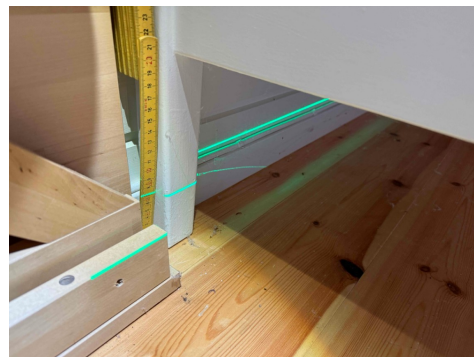
- Det er målt høydeforskjell på mellom 15-30 mm gjennom hele rommet. Tilstandsgrad 2 gis med bakgrunn i standardens krav til godkjente måleavvik.
- Målt høydeforskjell på over 20 mm innenfor en lengde på 2 meter. Tilstandsgrad 3 gis med bakgrunn i standardens krav til godkjente måleavvik.

Bildet viser målinger.

Tiltak bør vurderes i sammenheng med grunnforhold og fundamentering, da skjevhetene kan skyldes setninger i underlaget. Dersom skjevhetene ikke utbedres, kan dette medføre redusert bokomfort, økt slitasje på gulv og konstruksjon, samt risiko for videre setningsskader.

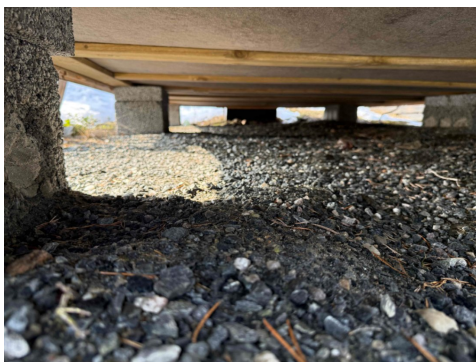
Bildet viser lettklinkerblokker under annekset.

Det bør gjennomføres nærmere undersøkelser av fundamentet og eventuelle setningsskader utbedres. Skjevheter i gulvet kan føre til konstruksjonsskader, redusert brukervennlighet og i verste fall svekket bæreevne.
