# Tilstandsrapport

Fritidsbolig

Susendalsveien 3353, 8696 HATTFJELLDAL

Rapportdato: 16.06.2025

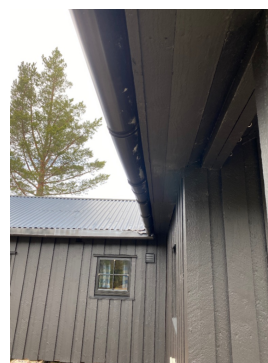
Ingen lufting i raftekasser.

Rust/bulker i takplater bør utbedres samt lufting av konstruksjonen.

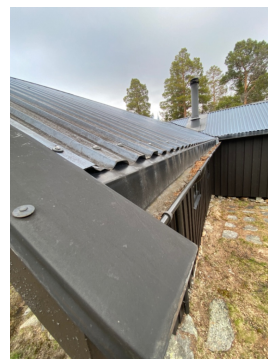
Takplater er stedvis avsluttet for kort mot beslag.

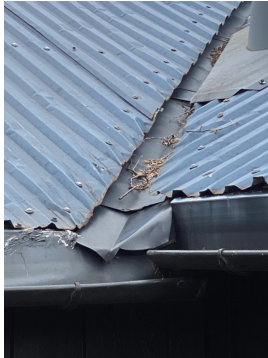
Det er påvist stedvis rust i innfestning og på takplater.

Det er påvist bulker og rust i enkelte metallplater på takteking.

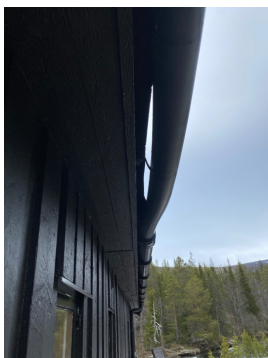
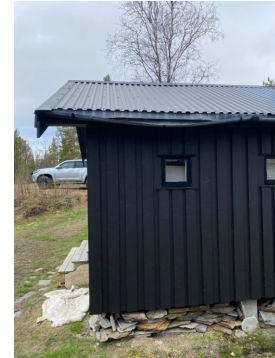
- Det mangler snøfangere på hele eller deler av taket, noe som var krav på byggemeldingstidspunktet.
- Det mangler tilfredsstillende adkomst til pipe for feier.
- Takrenner/nedløp har store lekkasjer.

BF 1965 Kap. 45 - Tak, takrenner og nedfallsrør: Hvor det er fare for at snøras og isras kan medføre skader, skal taket ha snøfanger e.l. Taket mangler snøfangere mot øst over balkongdør.

Skader i takrenner må utbedres.

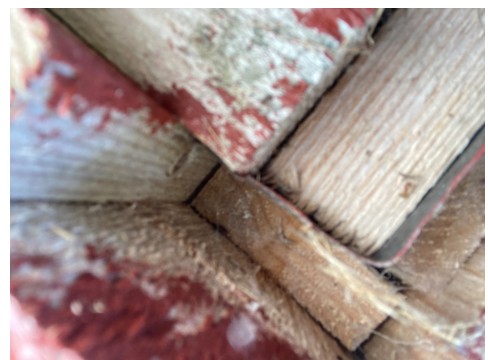
Det er ingen eller liten lufting i nedre kant av kledning mot grunnmur.

- Det bør foretas tiltak for å bedre lufting av kledningen.
- Uten tilstrekkelig lufting bak bordkledningen kan fuktighet som trenger inn bak bordene eller gjennom veggene innenfra ikke tørke opp. Dette skaper ideelle forhold for råtesopp og muggvekst.

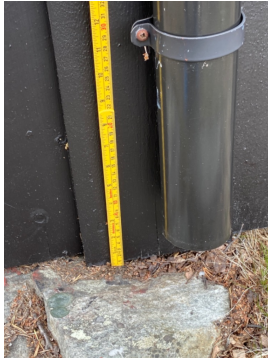
Kledningsbord bør ha minst 300 mm avstand til terreng for å unngå skader og misfarging fra vannsprut opp fra terrengoverflaten

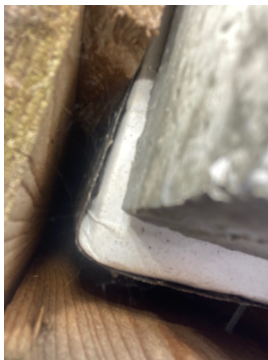
Manglende musebånd/lusing

Musebånd må monteres der det mangler for å kunne forhindre skadedyr å komme inn i konstruksjonen.

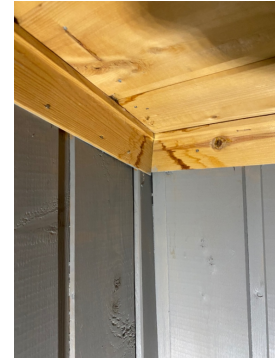
Fuktskjold i takpanel på soverom

Det er plassert luke på soverom, men er ikke mulighet for inspeksjon via denne.

- Lufting/ventilering bør forbedres.
- Det må gjennomføres ytterligere undersøkelser.
- Innhent dokumentasjon, om mulig.

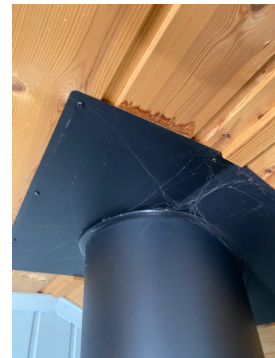
- Det er begrenset/dårlig ventilering av takkonstruksjonen.
- Det er påvist avvik rundt gjennomføringer i takflaten.
- Hele takkonstruksjonen er gjenbygget. Det er ingen mulighet til vurdering utover alder og observasjoner fra underliggende etg.

Fuktskjold i takpanel ved rørgjennomføring fra ovn i stuen.

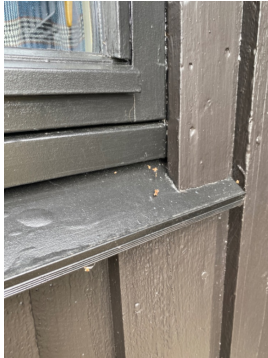
Utvendige omrammingsbord på vinduer er stedvis satt helt ned på beslag, skadeutsatt løsning med fuktopptrekk og påfølgende råteskader.

Utvendige omrammingsbord samt kledning over vinduer er stedvis satt helt ned på beslag, Vannbrett er ikke fagmessig utført. skadeutsatt løøsning med fuktopptrekk og påfølgende råteskader.

Avstand mellom omrammingsbord og beslag bør økes til ca. 5 mm. for å forhindre fuktopptrekk og påfølgende råteskader.

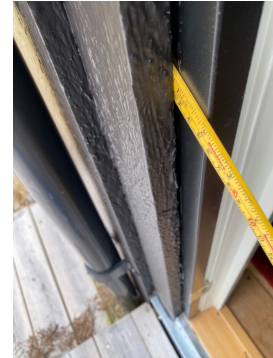
Åpning mellom dekkbord og karm.

Glippe mellom karm og dekkbord samt beslag under dør bør utbedres.  
Døren bør justeres.

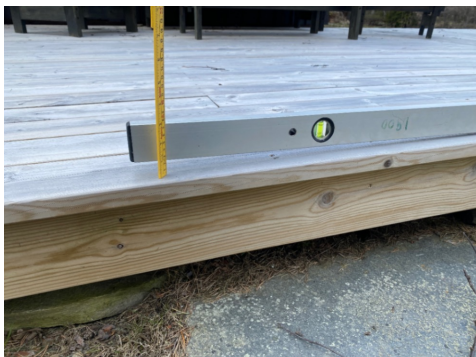
Skjevheter i terrasse.

- Lokal utbedring må utføres.

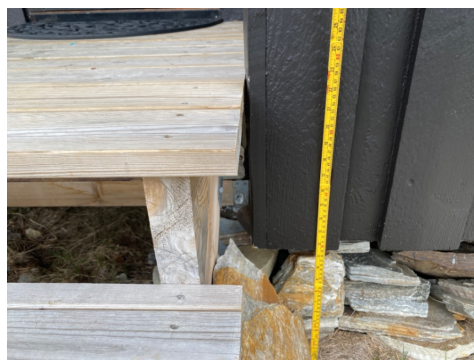
Høyde fra terrenget til topp trapp er målt til ca. 55 cm.

Ved høyde på over 0,5 meter over bakkenivå, skal det være montert rekkverk på trapper.

- Rekkverk må monteres for å lukke avviket.
- Andre tiltak:

Sikring mellom trinn anbefales etablert.

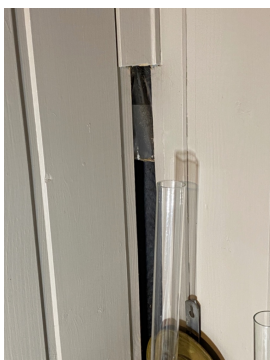
Manglende avslutning hjørne vegg

Overflater fungerer med dagens tilstand, panel bør monteres i hjørne. Det bør gjøres ytterligere undersøkelser iht. plast på innvendige vegger.

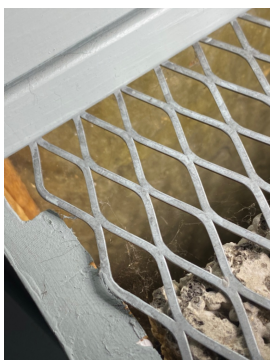
Synlig dampsperre/plast på innvendig vegg.

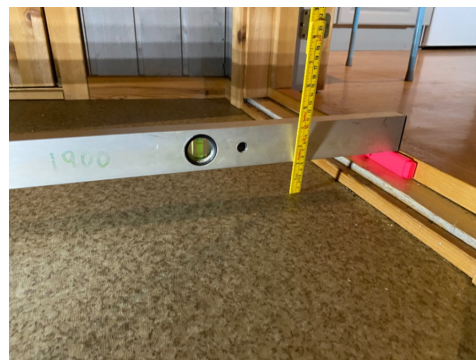
- Målt høydeforskjell på over 20 mm innenfor en lengde på 2 meter. Tilstandsgrad 3 gis med bakgrunn i standardens krav til godkjente måleavvik.
- Det er påvist andre avvik:

Synlige skjevheter i gulvet på soverom.

Kostnadsestimat gjelder ytterligere undersøkelser.

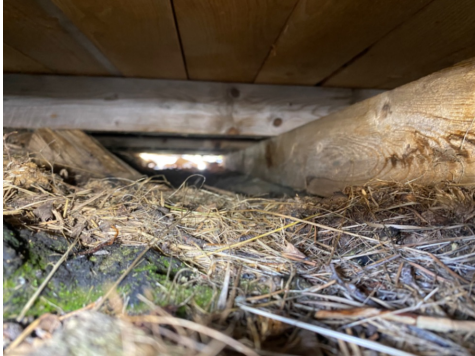
Deler av bjelker for konstruksjonen mot nord har understøtte fra bjelker på mark noe som kan medføre råteskader over tid.

Opplegg for bjelkelag.

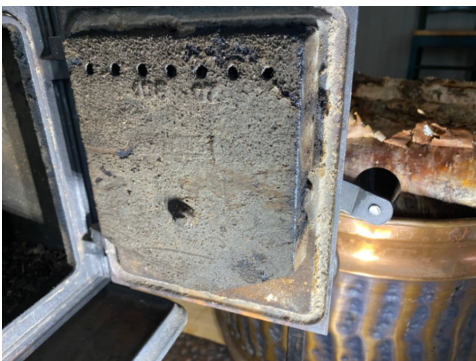
Pakning rundt dør mangler.

Pakning rundt dør bør etableres.

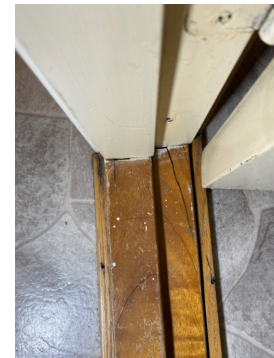
Skade i dørterskel.

Sprekk i terskel bør utbedres.

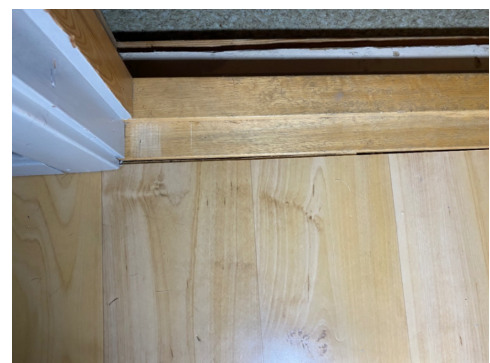
Manglende avslutning mellom terskel/gulv.

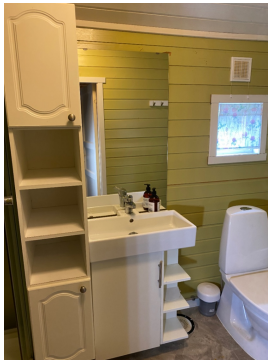
Bad

- Manglende oppgradering av våtrommet medfører høy risiko for at konstruksjonene ikke vil tåle vanlig bruk av vann eller lekkasjer. Selv om det er dusjkabinett, er det fortsatt en betydelig risiko for at våtrommets konstruksjoner ikke tåler lekkasjer. Dette kan føre til fuktskader på tilstøtende konstruksjoner.

Det bør etableres tilluft til rommet feks via luftespalte i dør.

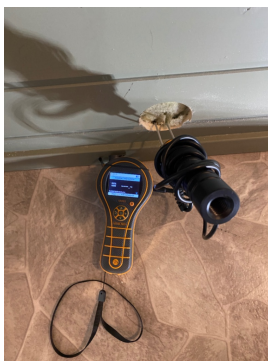
Hulltaking er foretatt i skilleveggen mellom bad/gang. Fuktmåling foretatt med Protimeter MMS2 med pigger i bunnsvillen i skilleveggen. Det ble ikke registrert fukt i bunnsvillen ved fuktmålingen.

Hulltaking er foretatt uten å påvise unormale forhold.

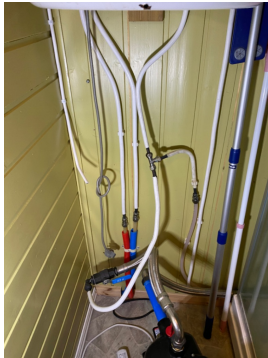
Det er påvist ufagmessig utførelse av vannledninger.

- Anlegget bør sjekkes av fagperson.

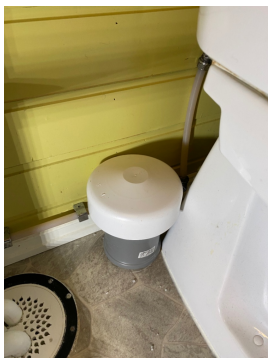
Durgoventil plassert på bad.

- Skal avviket lukkes må løsning på lufting av kloakk dokumenteres/fremvises.
- Det er opplyst av eier om at det ikke er stakeluke på avløpsanlegget. Dette bør etableres.

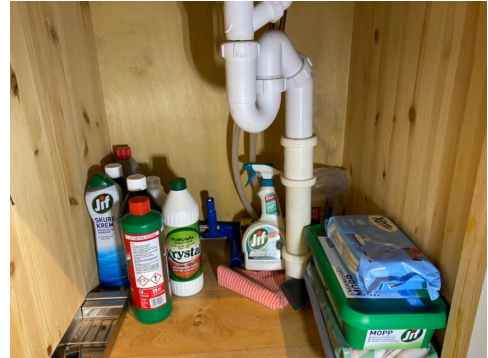
Avløpsrør i plast over 25 år - "Mer enn halvparten av forventet brukstid er oppbrukt" = TG 2

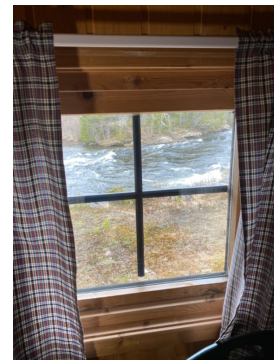
- Det er påvist mangelfull ventilasjon på ett eller flere rom i boligen.

Det mangler ventilering av soverom.

- Det bør etableres veggventiler/vindusventiler i alle oppholdsrom som ikke har det.

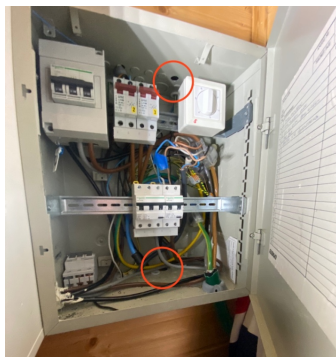
Sikringsskap med automatsikringer plassert på bod.  
Tegn på at åpninger i sikringsskap ikke er tette samt noe u- fagmessig utførelse.

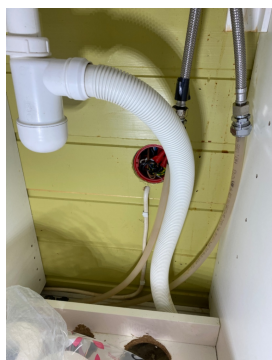
Åpen eltilkobling.

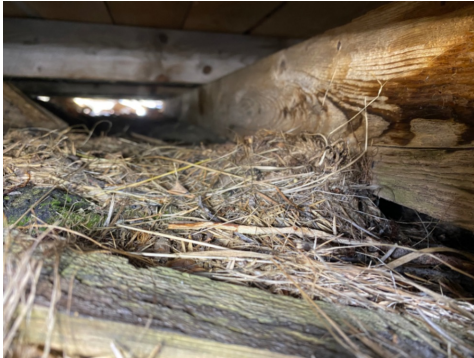
Bjelkelag mot vest.

Det anbefales å øke avstand mellom bjelker/mark mot vest samt å isolere/etablere asfaltplater mot bjelkelaget.

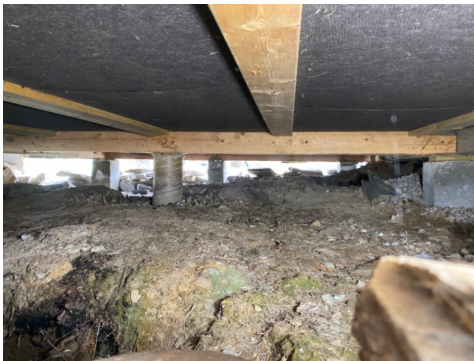
Stubbloft med asfaltplater
