# Tilstandsrapport

Fritidsbolig

Nersvea 13, 2450 RENA

Befaringsdato: 24.10.2025

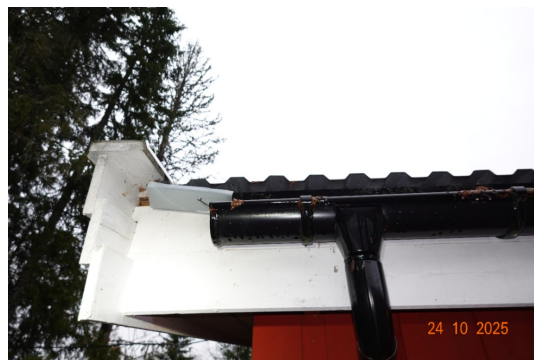
**Vurdering av avvik:**  
• Det mangler snøfangere på hele eller deler av taket, noe som var krav på byggemeldingstidspunktet.  
• Det mangler tilfredsstillende adkomst til pipe for feier.

- Stigetrinn for feier må monteres.
- Det må monteres snøfangere for å oppfylle byggeårets krav.

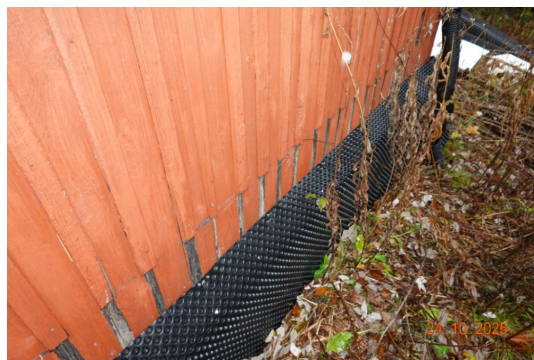
### TG 2 Veggkonstruksjon

Boligyttervegger i bindingsverk, isolert med mineralull.  
Yttervegg kledd med lektepanel og tømmermannpanel.

- Det bør foretas tiltak for å bedre lufting av kledningen.
- Lokal utbedring/utskiftning bør utføres.

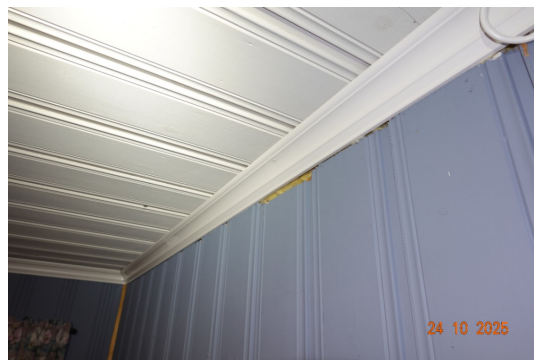
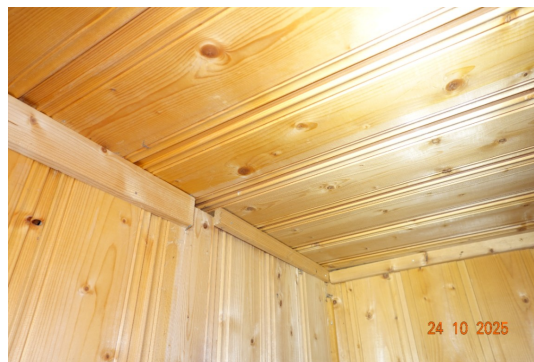
Det er påvist fuktmerker i panel ved pipegjennomføring. Ved bruk av fuktmåler ble det ikke registrert unormale verdier.

Anbefaler ytterligere undersøkelser av loft/takkonstruksjon på grunn av fuktmerker i panel ved pipegjennomføring.  
Gjenstående arbeider på soverom.

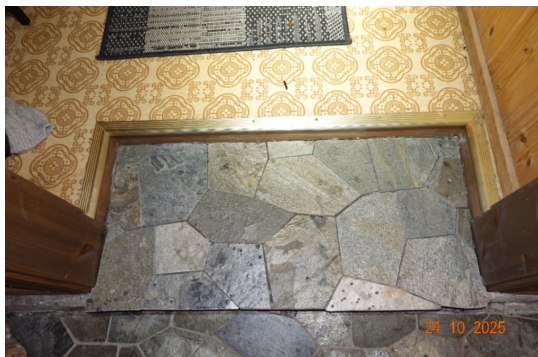
## ! TG 3 Overflater

- Det er stedvis påvist synlige skader på overflater.
- Det er påvist andre avvik:

Det er påvist glipper i overgang gulv/gulvlist i stue.  
Skadet vinylbelegg på kjøkken.

- Det må foretas tiltak for å lukke avviket.
- Overflater må utbedres eller skiftes.

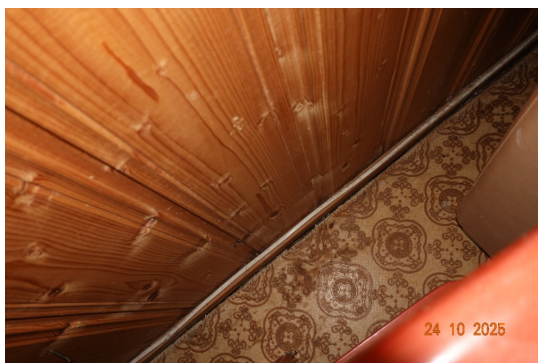
## ! TG 3 Etasjeskille/gulv mot grunn

- Målt høydeforskjell på over 30 mm gjennom hele rommet. Tilstandsgrad 3 gis med bakgrunn i standardens krav til godkjente måleavvik.

- Det er påvist store sprekker mellom gulv og gulvlist

Det bør gjennomføres utbedring av sprekker mellom gulv og gulvlist for å redusere risiko for inntrenging av skadedyr som mus. Manglende tilgang til blindkjeller medfører usikkerhet om tilstanden på konstruksjonen, og det anbefales ytterligere undersøkelser for å avdekke eventuelle skader. Konsekvensen av å ikke utbedre forholdene kan være økt inntrenging av skadedyr.

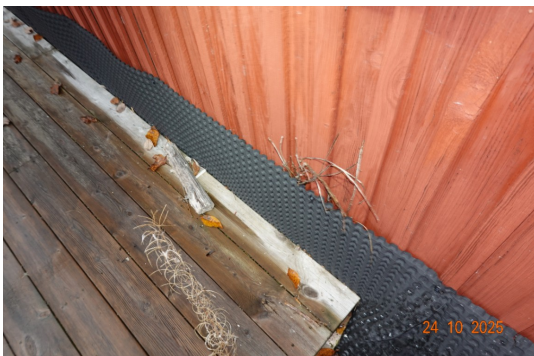
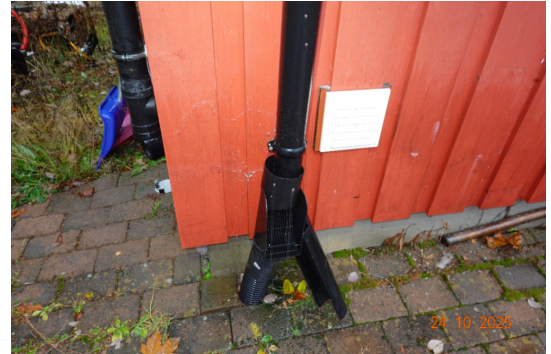
### ! TG IU Fuktsikring og drenering

Byggegrøp uten etablert drenering.  
Påvist del med grunnmursplast over terreng.  
Overvannsrør for takrennenedløp.

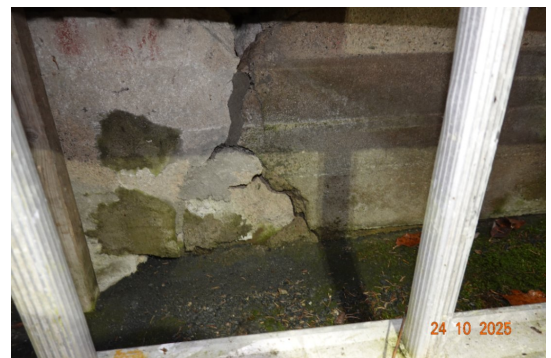
### ! TG 1 Grunnmur og fundamenter - 2

- Grunnmuren har sprekkdannelser.

Det er påvist avskaling i grunnmur.  
Ikke etablert frostsikring i grunnen. Normalt med noe tele som vil påvirke fundamentene og bjelkelag. Dette gir utslag i skjevheter i konstruksjonen. Skjevheter er beskrevet under frittstående dekker.

- Lokal utbedring må utføres.
