Nersvea 13, 2450 RENA

**Fritidsbolig med uthus beliggende  
i flotte friluftsområder i  
Birkebeinerens rike! Selveid tomt,  
strøm og vintervei!**

# Tilstandsrapport

Befaringsdato: 24.10.2025

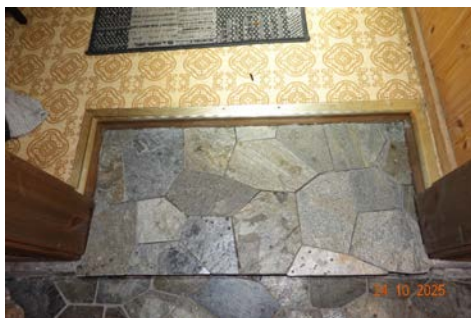
## ! TG 3 Etasjeskille/gulv mot grunn

- Målt høydeforskjell på over 30 mm gjennom hele rommet. Tilstandsgrad 3 gis med bakgrunn i standardens krav til godkjente måleavvik.
- Det er påvist store sprekker mellom gulv og gulvlist

Se bilde av sprekk mellom gulv/gulvlist i stue. Det er påvist muselort/mus inne i hytta ved befarings, Antatt på grunn av utettheter i overgang gulv/gulvlist i stue.

Det bør gjennomføres utbedring av sprekker mellom gulv og gulvlist for å redusere risiko for inntrenging av skadedyr som mus.  
Manglende tilgang til blindkjeller medfører usikkerhet om tilstanden på konstruksjonen, og det anbefales ytterligere undersøkelser for å avdekke eventuelle skader. Konsekvensen av å ikke utbedre forholdene kan være økt inntrenging av skadedyr.

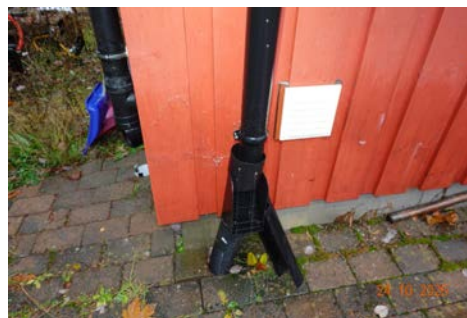
### TG IU Fuktisikring og drenering

Byggegrupp uten etablert drenering.  
Påvist del med grunnmursplast over terreng.  
Overvannsrør for takrennedløp.

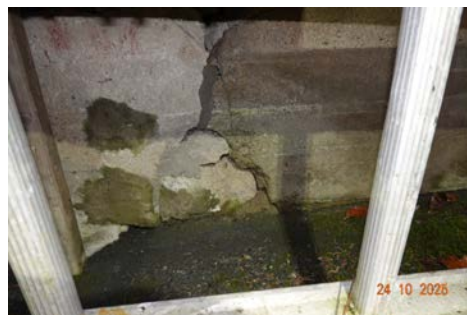
### TG 3 Forstøtningsmur

Forstøtningsmur av stablet naturstein.
