Nersvea 13, 2450 RENA

**Fritidsbolig med uthus beliggende  
i flotte friluftsområder i  
Birkebeinerens rike! Selveid tomt,  
strøm og vintervei!**

# Tilstandsrapport

Befaringsdato: 24.10.2025

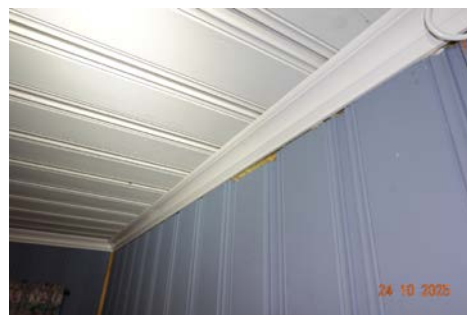
Det er påvist fuktmerker i panel ved pipegjennomføring. Ved bruk av fuktmåler ble det ikke registrert unormale verdier.

Anbefaler ytterligere undersøkelser av loft/takkonstruksjon på grunn av fuktmerker i panel ved pipegjennomføring.  
Gjenstående arbeider på soverom.

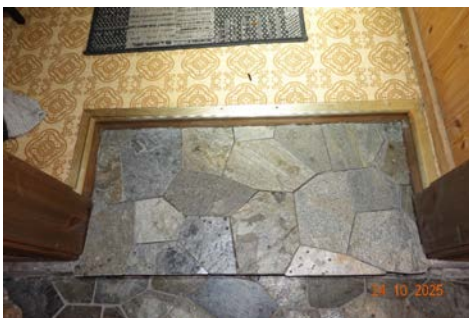
## ! TG 3 Etasjeskille/gulv mot grunn

Trebjelkelag i etasjeskiller, isolert med mineralull.  
Tilstanden på gulv over blindkjeller er ikke kjent, uten adkomst eller muligheter for besiktigelse. Blindkjeller er en risikokonstruksjon, må påregne at det kan være skader i trekonstruksjon mot blindkjeller.

- Målt høydeforskjell på over 30 mm gjennom hele rommet. Tilstandsgrad 3 gis med bakgrunn i standardens krav til godkjente måleavvik.
- Det er påvist store sprekker mellom gulv og gulvlist

Se bilde av sprekk mellom gulv/gulvlist i stue. Det er påvist muselort/mus inne i hytta ved befarig, Antatt på grunn av utettheter i overgang gulv/gulvlist i stue.

Det bør gjennomføres utbedring av sprekker mellom gulv og gulvlist for å redusere risiko for inntrenging av skadedyr som mus.  
Manglende tilgang til blindkjeller medfører usikkerhet om tilstanden på konstruksjonen, og det anbefales ytterligere undersøkelser for å avdekke eventuelle skader. Konsekvensen av å ikke utbedre forholdene kan være økt inntrenging av skadedyr.

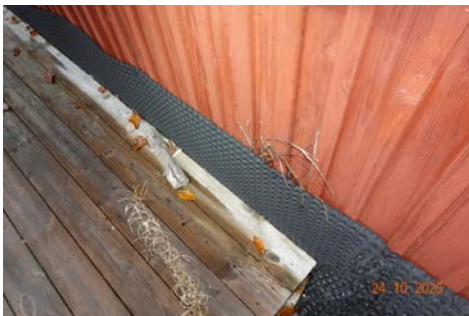
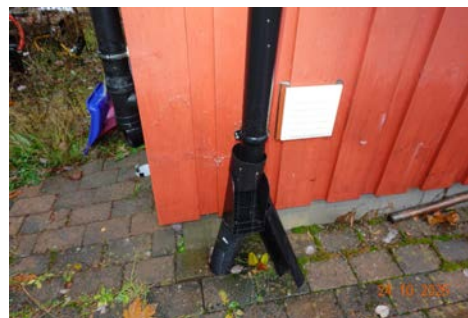
### TG 1 Grunnmur og fundamenter - 2

Del med entré og sanitærrom:  
Støpt plate på mark og murt ringmur.  
Antatt isolert under betonggulv og utførelse med fuktsperre mot grunnen.

- Lokal utbedring må utføres.

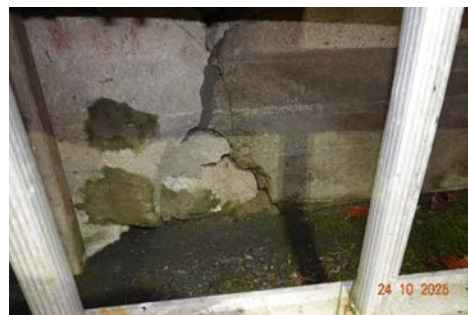
### TG 3 Forstøtningsmur

Forstøtningsmur av stablet naturstein.
