Tilstandsrapport

Boligbygg med flere boenheter

Holsts gate 4 B, 0473 OSLO

Befaringsdato: 10.02.2025

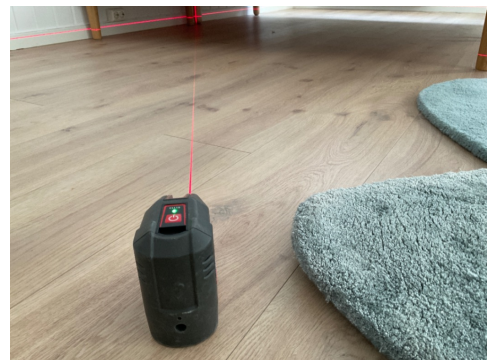
Nivellering soverom, ingen registrerte avvik

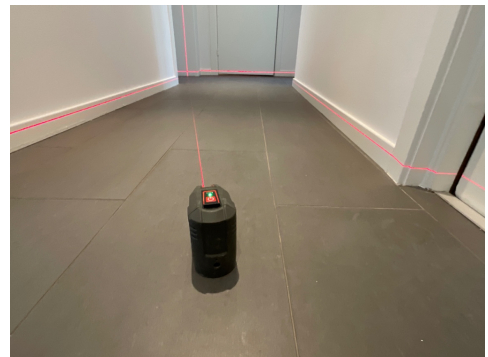
- Målt høydeforskjell på mellom 10 - 20 mm innenfor en lengde på 2 meter. Tilstandsgrad 2 gis med bakgrunn i standardens krav til godkjente måleavvik.

Nivellering entré, avvik ca. 10-20 mm

- For å få tilstandsgrad 0 eller 1 må høydeforskjeller rettes opp. Ytterligere undersøkelser må foretas for å få kartlagt omfanget for utbedring.

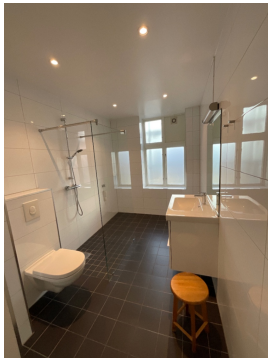
- Det er påvist at flisfuger har riss/sprekker.

- Slike riss/sprekker kan indikere bakenforliggende fuktskader, og konstruksjonen bør observeres jevnlig for å vurdere utvikling.

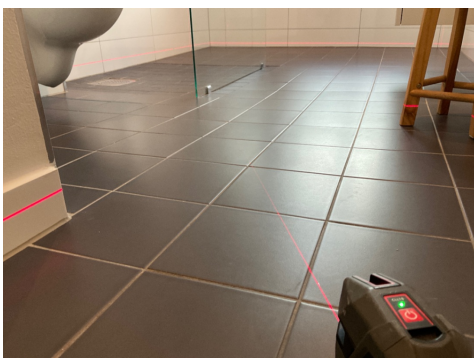
- Det er påvist at flisfuger har riss/sprekker.
- Det er påvist at noen fliser har bom (hulrom under).

- Gjennomføre ytterligere undersøkelser og foreta utbedring av skade.
- Slike riss/sprekker kan indikere bakenforliggende fuktskader, og konstruksjonen bør observeres jevnlig for å vurdere utvikling.

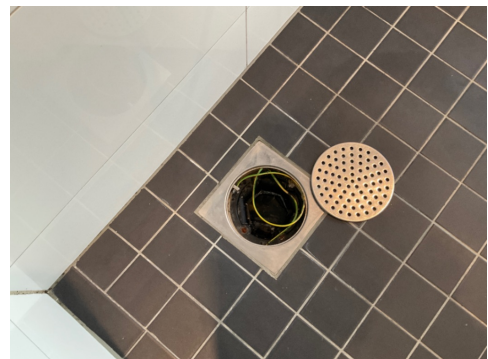
- Mer enn halvparten av forventet brukstid er passert på membranløsningen.

Jording er ikke festet

- Overvåk tilstanden jevnlig. For å få tilstandsgrad 0 eller 1 må tettesjiktet skiftes ut, men tidspunktet for når dette er nødvendig er vanskelig å si noe om.

feste jording iht forskrift

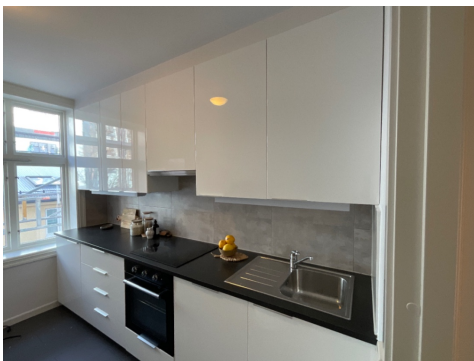
- Det er kun kullfilterventilator på kjøkkenet og heller ikke andre forserte/mekaniske avtrekksløsninger fra kokesonen.

- Om mulig bør det etableres mekanisk/forsert avtrekk ut fra kokesonen.

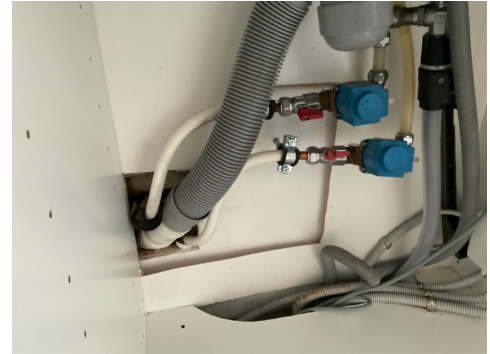
- Mer enn halvparten av forventet brukstid er passert på innvendige vannledninger.

- Tidspunkt for utskiftning av vannledninger nærmer seg.
- I forbindelse med oppgradering av våtrom vil det være naturlig med utskiftning av rør.
